**Artikel:** Reussbrücke Wassen - Schadenanalyse und Rekonstruktionskonzept  
**Autor:** Menn, C.  
**DOI:** <https://doi.org/10.5169/seals-77127>

# Reussbrücke Wassen - Schadenanalyse und Rekonstruktionskonzept

VON C. MENN,  
ZÜRICH

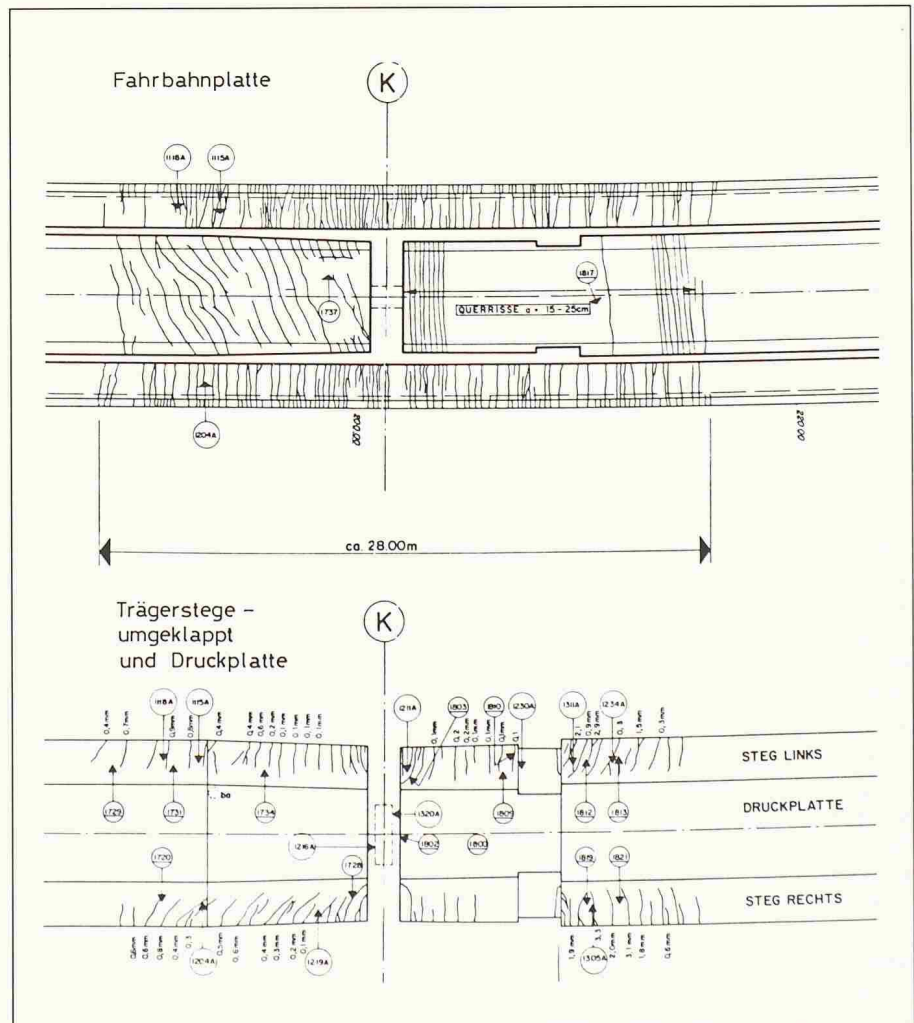
Bild 4. Rissbild beim Pfeiler K (Bildautor: H. Moretti)

Abgesehen von den weit geöffneten Rissen im Träger beidseits des Pfeilers J, wo die Bewehrung durchgerissen war, zeigten sich diese kritischen Stel-

len entweder durch Risse  $\geq 2 \text{ mm}$  (überdehnte Bewehrung) oder Betonabplatzungen (Bruchstauchung) an (Bild 4).

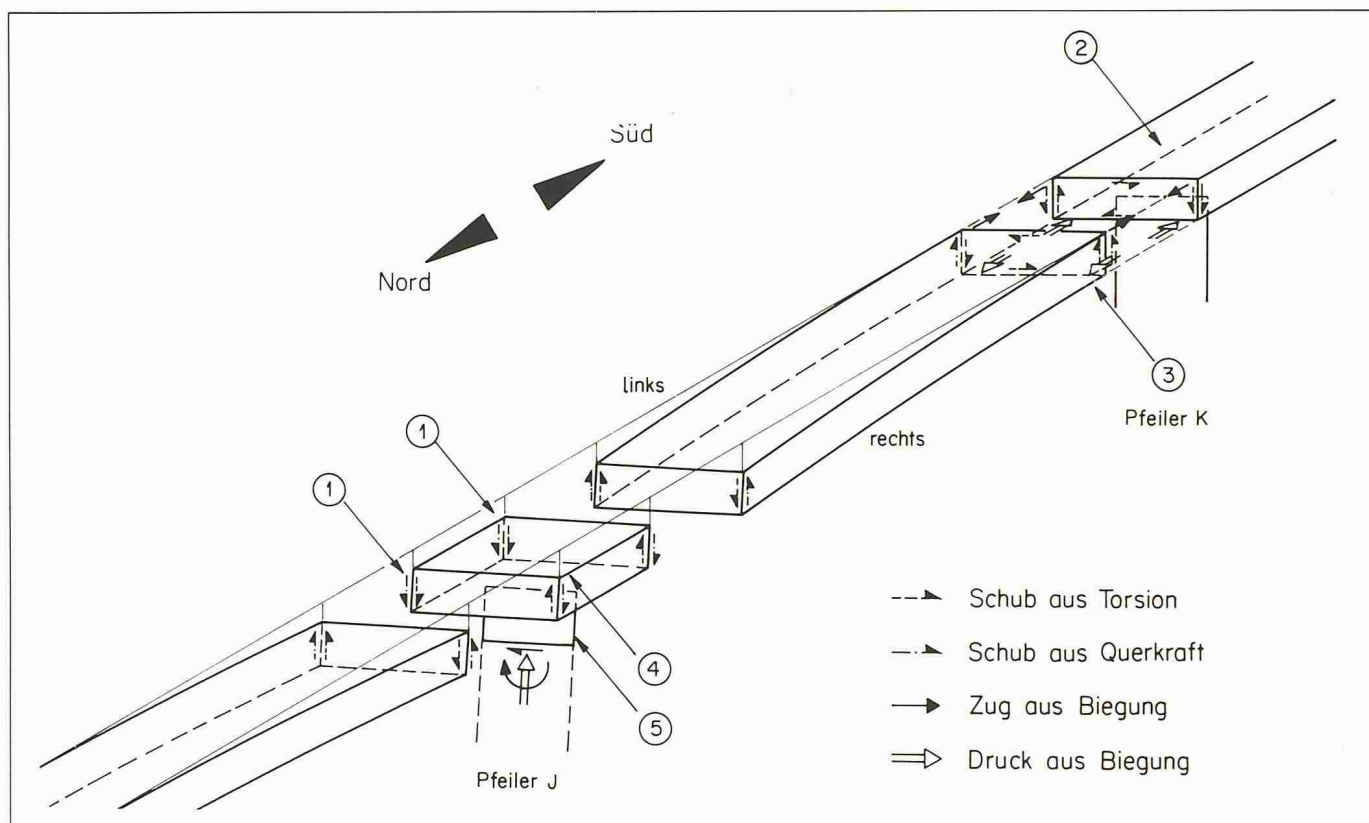
Bild 6. Überbeanspruchte Zonen (Bildautor: C. Menn)

Insgesamt wurden die folgenden, extrem hoch beanspruchten Stellen ermittelt (Bild 6):

1. Schubbeanspruchung in den linksseitigen Stegen über den klaffenden Rissen (beidseits Pfeiler J)
2. Biegebeanspruchung des Trägers etwa 8 m südlich Pfeiler K und etwa 8 m südlich Pfeiler H
3. Schubbeanspruchung des Druckplattenanschlusses nördlich des Pfeilers K und südlich des Pfeilers H

4. Druckbeanspruchung in der Fahr-  
bahnplatte über dem klaffenden Riss  
im Feld J-H, vom rechtsseitigen Steg  
bis zum rechtsseitigen Konsolkopf

5. Biegebeanspruchung am Kopf des  
Pfeilers J.

Am gefährlichsten waren die hohen Beanspruchungen in 1) und 4). Der kritische Zustand in 1) konnte zwar mit der Notsicherung entschärft werden, aber die hohen Druckspannungen in 4) liessen sich nicht durch gezielte Massnahmen reduzieren; eine fortschreitende Zerstörung des Betons hätte die vorhandene geringe Standsicherheit des Bauwerks noch weiter vermindert. Bei einem Bruch der Bewehrung in 5) hätte sich die Torsion im Träger vermindert, aber die Schubbeanspruchung in den extrem geschwächten rechtsseitigen Stegen entsprechend erhöht. Die hohen Biegebeanspruchungen in 2) waren weniger gefährlich, da die Verformbarkeit des Trägers noch Reserven aufwies. Ein Versagen des Druckplattenanschlusses in 3) war ebenfalls nicht einsturzgefährdend, hätte aber die Reparaturarbeiten erheblich erschwert.
