**Zeitschrift:** Schweizer Ingenieur und Architekt  
**Herausgeber:** Verlags-AG der akademischen technischen Vereine  
**Band:** 107 (1989)  
**Heft:** 25

**Artikel:** Projektierung: Rekonstruktion der Reussbrücke Wassen  
**Autor:** Moretti, H.  
**DOI:** <https://doi.org/10.5169/seals-77129>

# Projektierung

## Rekonstruktion der Reussbrücke Wassen

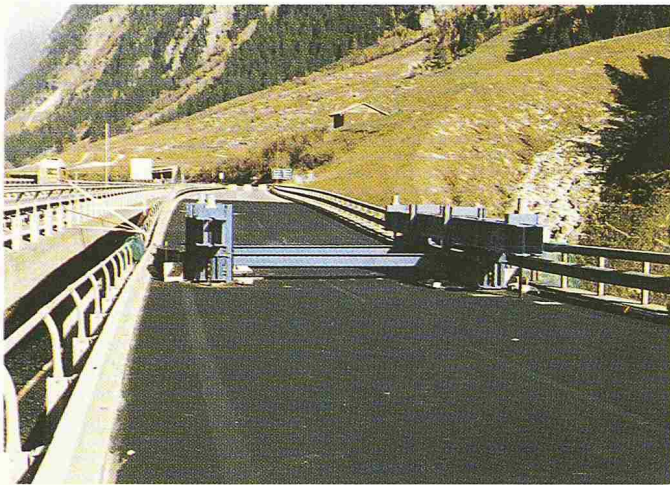
«Betongelenke». Nach dem riskanten und teilweise bei Nacht erfolgten Einbau der ersten Sicherung wurde an einer Aufhängung ein leichter Knick festgestellt, der infolge nicht genau horizontaler Auflagerung und exzentrischer Anordnung der Hängestange beim Einbau entstanden war. Aufgrund eingehender Abklärungen wurde entschieden, diese Aufhängung wegen zu grossem Risiko wieder auszubauen. Zu diesem Zwecke musste die Autobahn drei Stunden gesperrt und die auf der Brücke operierenden Monteure mittels eines an einem sicheren Ort platzierten Pneuroman mit 67 m Ausladung gesichert werden. Bei der Platzierung der Sicherung (untere Querträger) musste die Lage der später einzubauenden Hubpressen berücksichtigt werden.

Obwohl sich auch der Pfeiler J im Bruchzustand befand, konnten mit vernünftigem Aufwand keine weiteren Sicherungsmassnahmen realisiert werden. Das Bauwerk wurde jedoch intensiv überwacht. Bis zum Zeitpunkt des Einbaues der Hubpressen (prov. Abstützung) bestand noch eine latente Einsturzgefahr (Bild 2).

Bild 2. Sicherung Überbau

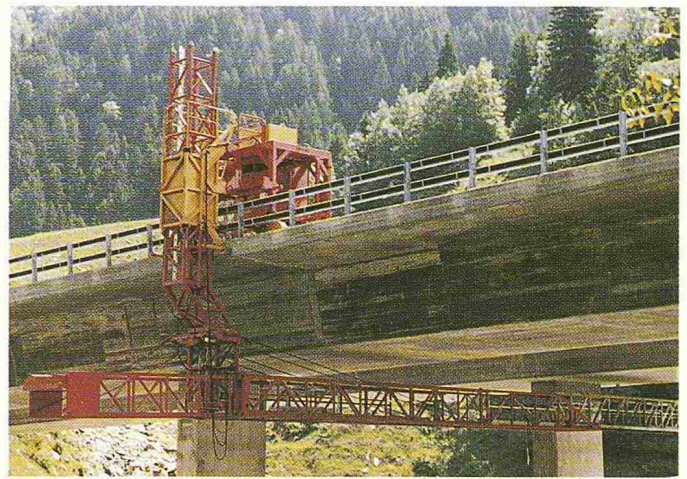
Erst nach Durchführung der erwähnten Sicherungsmassnahmen konnte die Talspurbrücke mittels Untersichtsgerät (Typ MBS 200), welches auf der äusseren Seite der Bergspurbrücke aufgestellt war und mit 24 m Ausladung beide Brücken gleichzeitig bedienen konnte, eingehend inspiziert und das gesamte Schadenbild erfasst werden (Bild 3).

Bild 3. Untersichtsgerät «Moog» Typ MBS 200 im Einsatz  
Bildautor: A. von Glutz

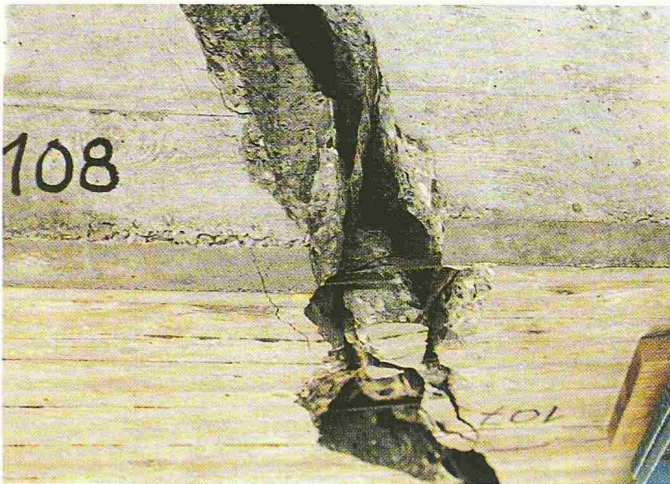
Bild 4. Hauptriss am Überbau im Bereich des Pfeilers J  
Bildautor: A. von Glutz

Trotz der enormen Stützeinsenkung zeigte sich nebst den klaffenden Rissen (Bild 4) ein aussergewöhnlich gutes duktilen Verhalten des Brückenüberbaues, insbesondere bei den Pfeilern H und K.

Mit Ausnahme der Koppelfugen, Betonierfugen und Querschnittsänderungen lagen die gemessenen Rissbreiten bei hochliegender Kabellage an der Fahrbahnplattenuntersicht zwischen 0,1 und 0,3 mm. Innerhalb der verstärkten oberen Längsarmierung (Länge rund 12 m) betrug die Rissbreite in der Regel weniger als 0,5 mm. Beim Pfeiler K waren insbesondere auf der Südseite grössere Rissbreiten festzustellen (kleinere Vorspannkraft). Die maximale Rissbreite bei den Stützen H und K betrug 3,3 mm.

Nach Abschluss der Hebephase 4) wurden im Bereich des Pfeilers J die vor der Hebung ausgeweiteten Hauptrisse mit einem Spezialmörtel vergossen und die wesentlichen, später infolge der Verstärkung nicht mehr zugänglichen Risse injiziert.

Vor dem Absenken der Hubpressen wurden die Risse beim Pfeiler J injiziert. Dadurch konnten nachteilige Folgen (Rotation des Überbaues) beim Schliessen der Risse eliminiert werden.

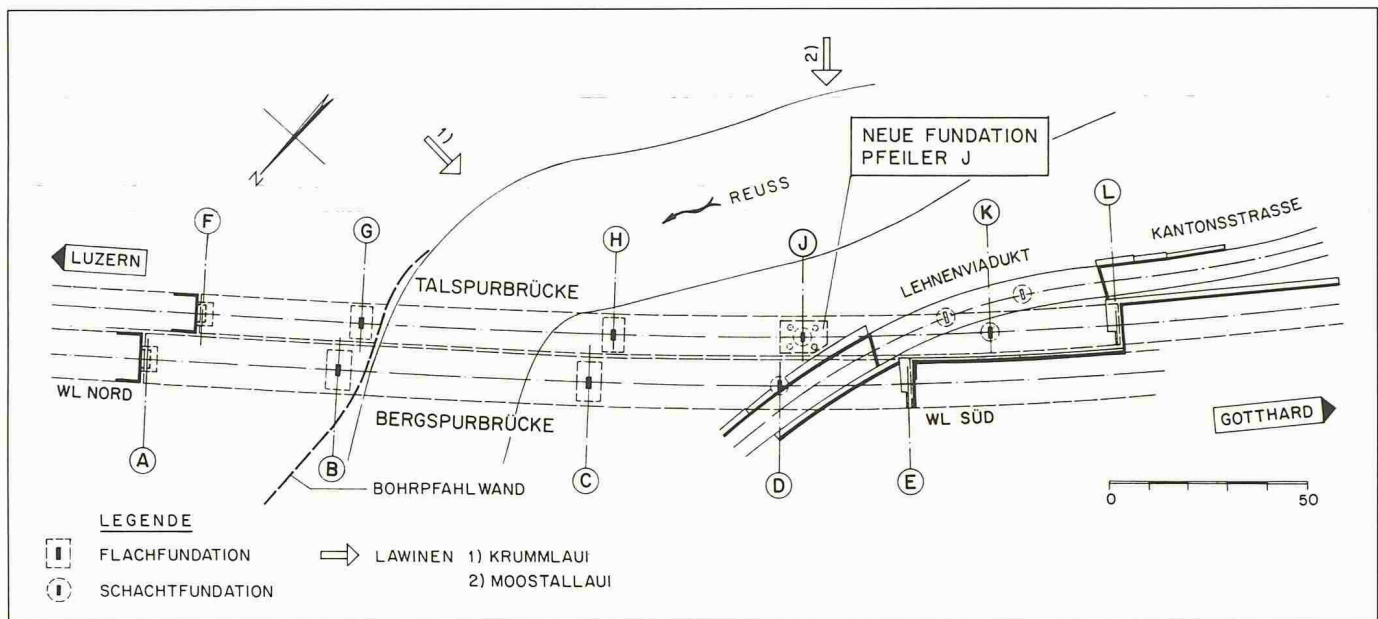
Durch die Erosion im Bereich des Pfeilers J und beim direkt gefährdeten Lehnenviadukt der Kantonsstrasse waren auch der Pfeiler K und das südliche Widerlager der Talspurbrücke, bei fortschreitender Erosion aber auch der Pfeiler D und das Widerlager Süd der Bergspurbrücke, gefährdet.

Zu erwähnen ist noch die Tatsache, dass aufgrund der Fotoaufnahmen nach dem Hochwasser beim Pfeiler J eine Unstimmigkeit zwischen den Planangaben und der effektiv um rund 2,5–3 m tiefer ausgeführten Schachtfundation festgestellt wurde.

Bild 5. Übersicht Unterbau, Foundation Pfeiler und Wiederlager

Als einzige sofortige und zusätzliche Sicherungsmassnahme konnten im Zuge der Aushubarbeiten beim Pfeiler J im Bereich Kantonsstrassenstützmauer Jetpfähle und einige Bodenanker sowie beim Pfeiler D eine Schwerkriegtsmauer ausgeführt werden. Beim Lehnenviadukt wurde zur Überwachung bzw. Feststellung von Hangbewegungen in einer Bohrung ein TRIVEC installiert.

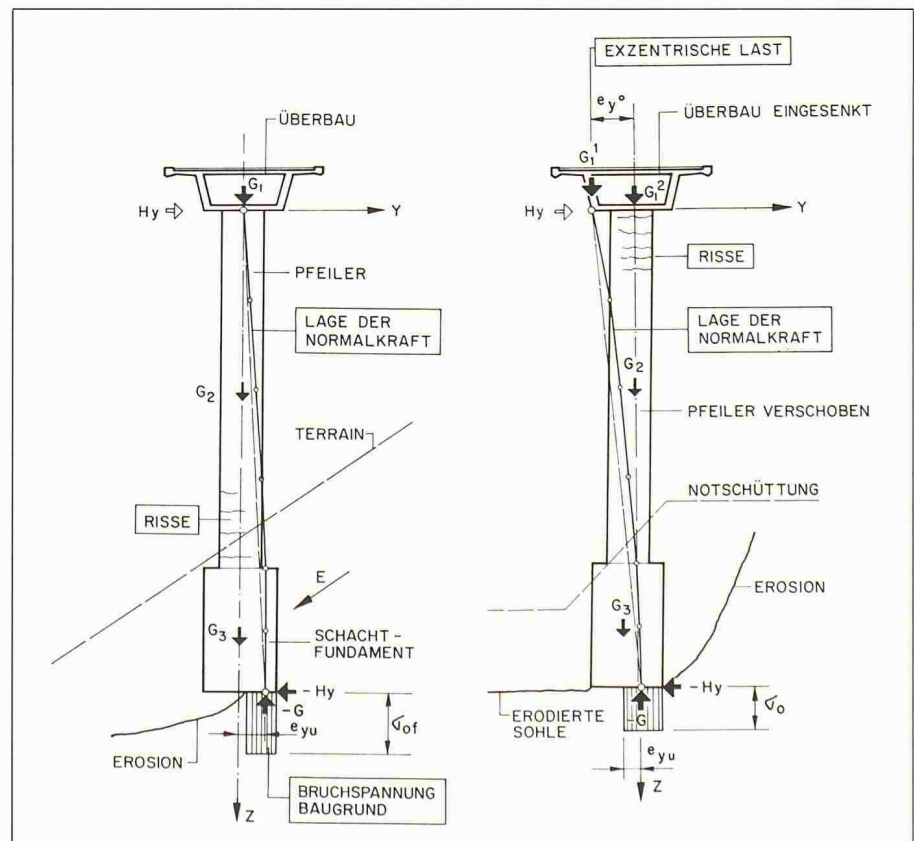
Aufgrund der erwähnten Kriterien konnten die Lage der Resultierenden im Pfeiler J und die sich daraus ergebenden Zwängungen mit grosser Wahrscheinlichkeit bestimmt und die notwendigen Massnahmen angeordnet werden (Bild 6).

Bild 6. Pfeilerbeanspruchung während der Erosion und nach dem Einsetzen des Pfeilers J

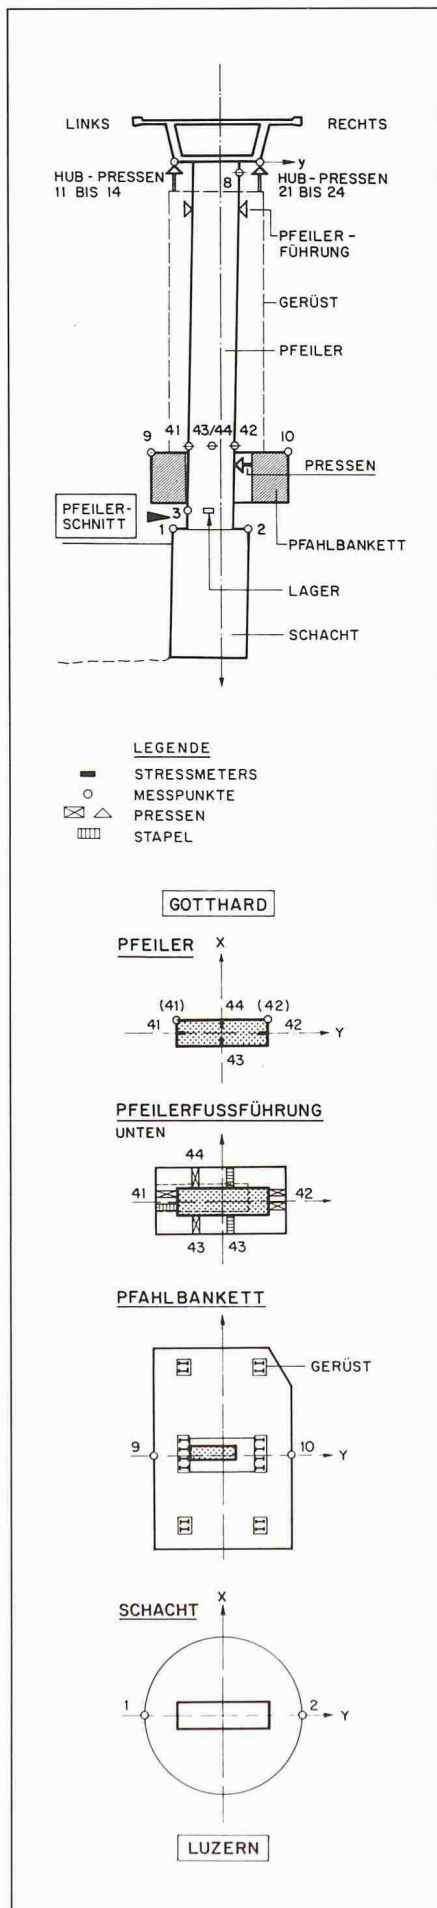
Bild 7. Messungen (Phase 2) Pfeilerschnitt  
Bildautor: H. Moretti

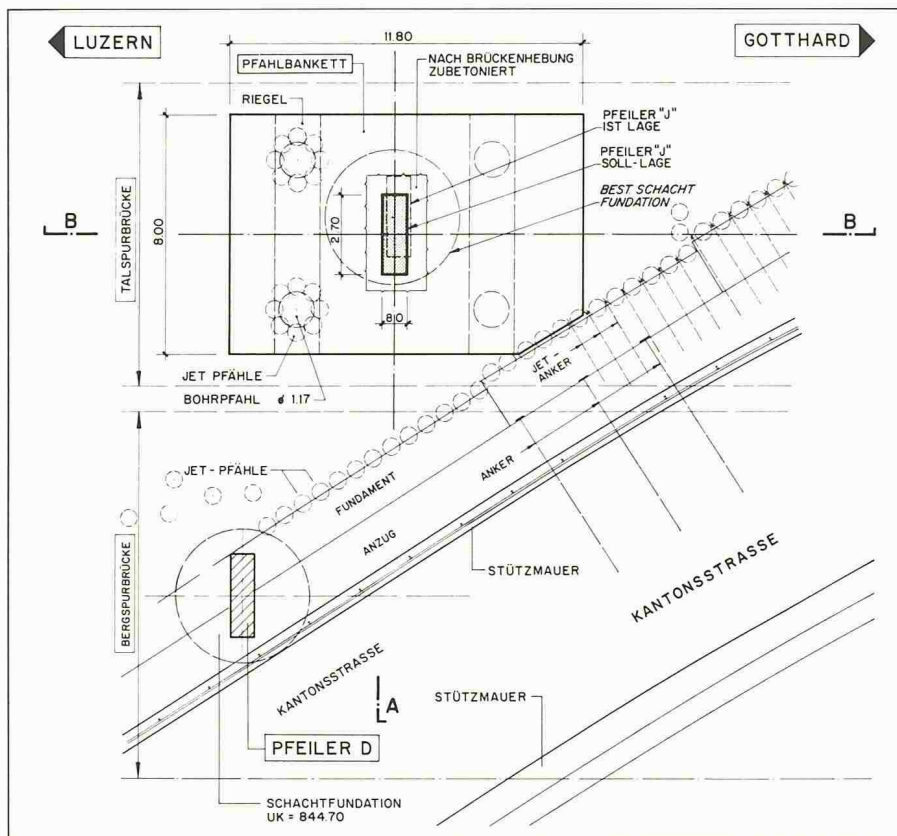
Bild 8. Grundriss Foundation Pfeiler J

Bei der Konzeption des Pfahlbankettes spielten die Lage der Pfähle, die Abmessungen des Hebeegerüstes, die Anordnung der Pfeilerführung und der Vorgang beim Pfeilerschnitt eine massgebende Rolle. Auf Vorschlag des Generalunternehmers erfolgte die Trennung des Pfeilers im sogenannten «Keller» unterkant des Bankettes. Die gewählte Lösung erlaubte in Kombination mit der am Pfeilerfuss angeordneten «Schutzhütte» einen relativ bequemen Zugang und eine optimale Ausführung der notwendigen Arbeiten. Zudem konnte dadurch der angehobene Pfeiler später einwandfrei im Pfahlbankett eingespannt werden.

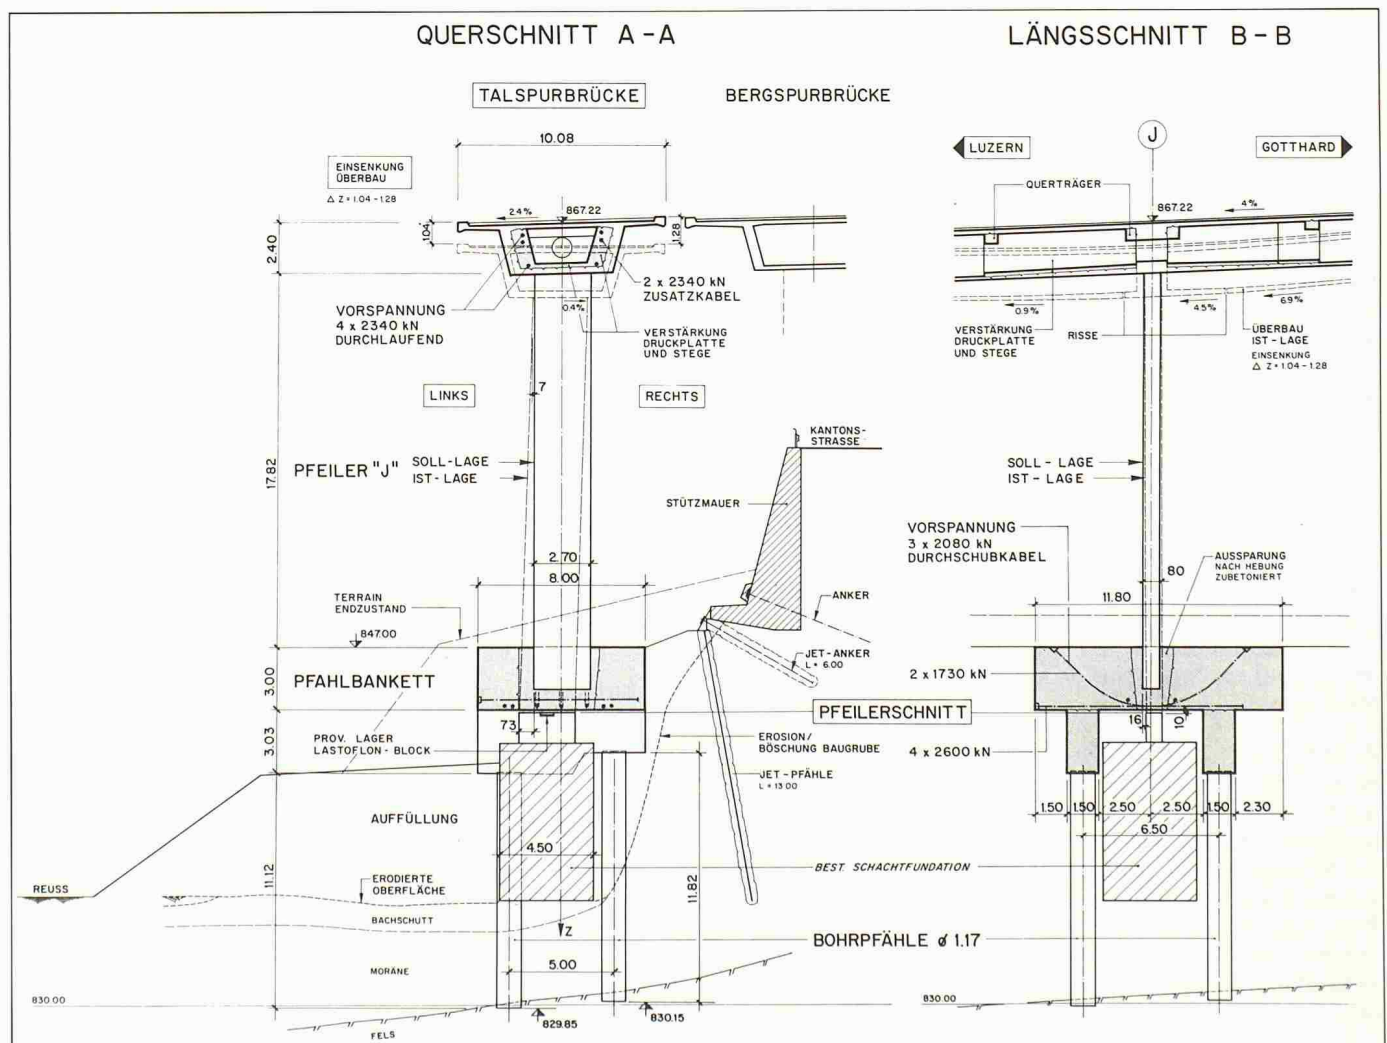
Bild 9. Quer- und Längsschnitt Foundation Pfeiler J

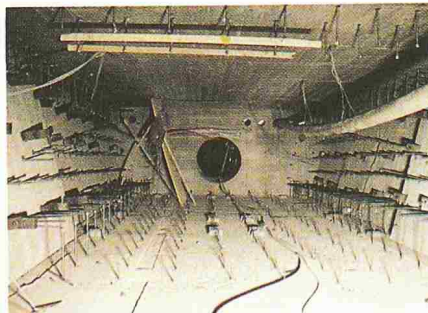
Bild 12. Verstärkung Überbau, Klebeanker  
Bildautor: A. von Glutz

Im Bereich des Pfeilers J wurden die gerissene Druckplatte sowie die beschädigten Stege vollumfänglich durch eine Verstärkung im Brückenkasten ersetzt. Bei den Widerlagern waren zur Einleitung der Vorspannkräfte aus statischen Gründen ebenfalls Verstärkungen erforderlich. Druckplatten und Stegverstärkungen sind durch rund 2600 Klebeanker mit dem ursprünglichen Tragwerk verdübelt (Bilder 12 und 13).

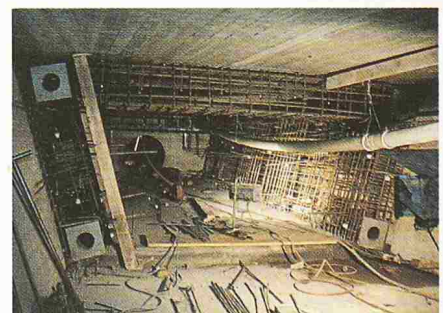
Bild 13. Verstärkung Überbau, Armierung Vorspannung  
Bildautor: A. von Glutz

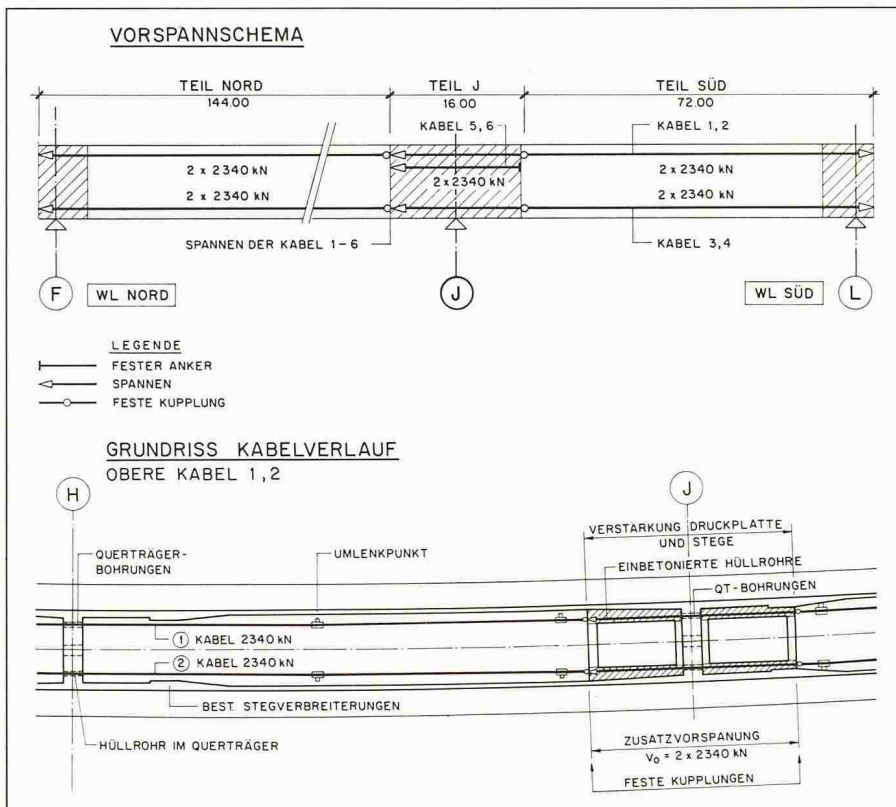
Bild 14. Längsvorspannung, Vorspannkonzzept

Vorspannkonzeption (Bild 14): Die durchgehende Längsvorspannung besteht aus 4 Kabelsträngen mit je 2340 kN Spannkraft. In Längsrichtung sind die Kabel in drei Abschnitte unterteilt:

- 16 m lange Kabel im Bereich der Verstärkungen beim Pfeiler J
- 72 m lange Kabel zum Widerlager Süd
- 144 m lange Kabel zum Widerlager Nord
