**Artikel:** Bauleitung: Rekonstruktion der Reussbrücke Wassen  
**Autor:** Glutz, André von  
**DOI:** <https://doi.org/10.5169/seals-77130>

# Bauleitung

## Rekonstruktion der Reussbrücke Wassen

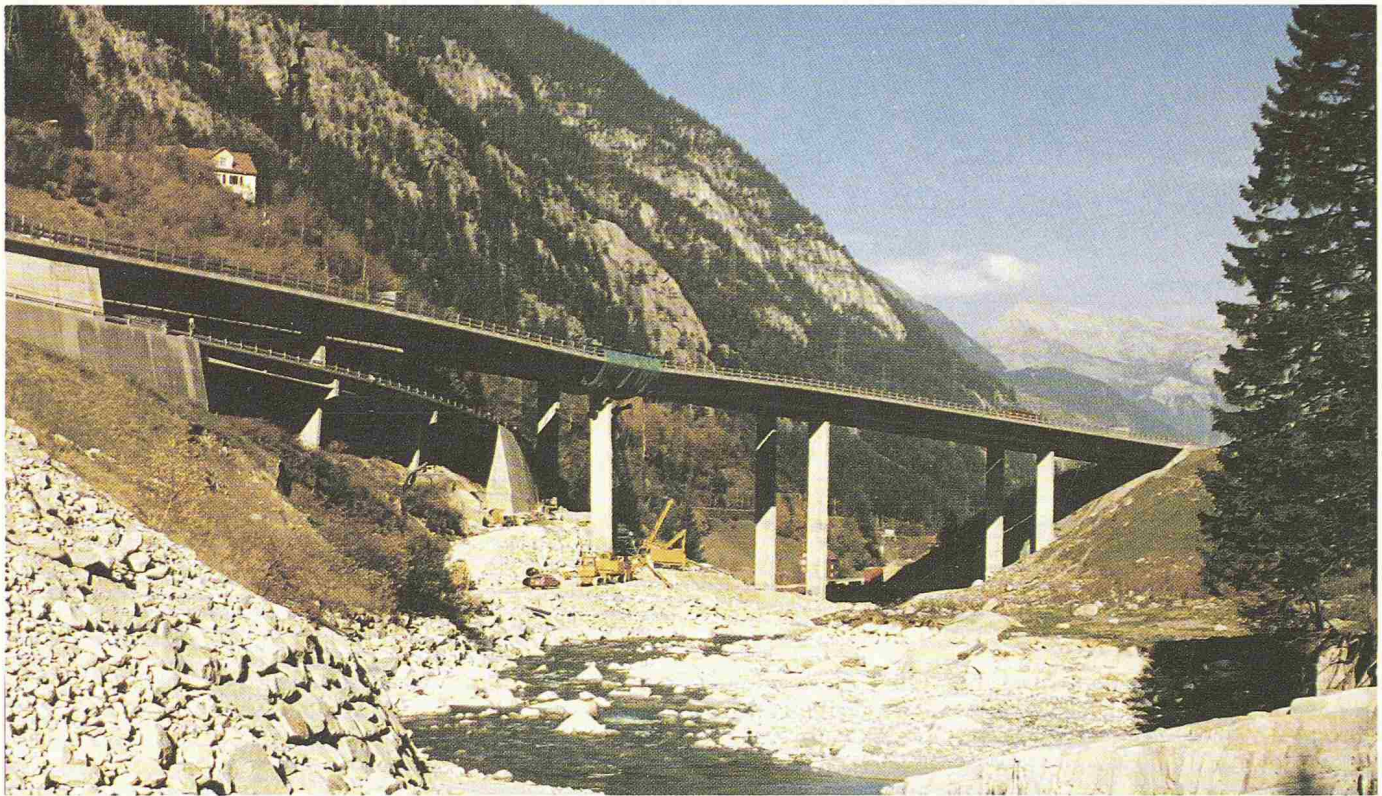
Zeitdauer: Mitte Oktober 1987 bis 15. Juli 1988. Die Hauptphase der Rekonstruktion hatte zum Ziel, die Talspur der Reussbrücke mit allen zur Verfügung stehenden Mitteln so rasch wie möglich unter Berücksichtigung des vom Bauherrn definierten Grundsatzes [a) Sicherheit und Qualität, b) Termin und c) Kosten] wieder in Betrieb zu nehmen (Bild 2).

Bild 2. Gesamtübersicht der Reussbrücke in Richtung Nord, Reusslauf, Oktober 1987

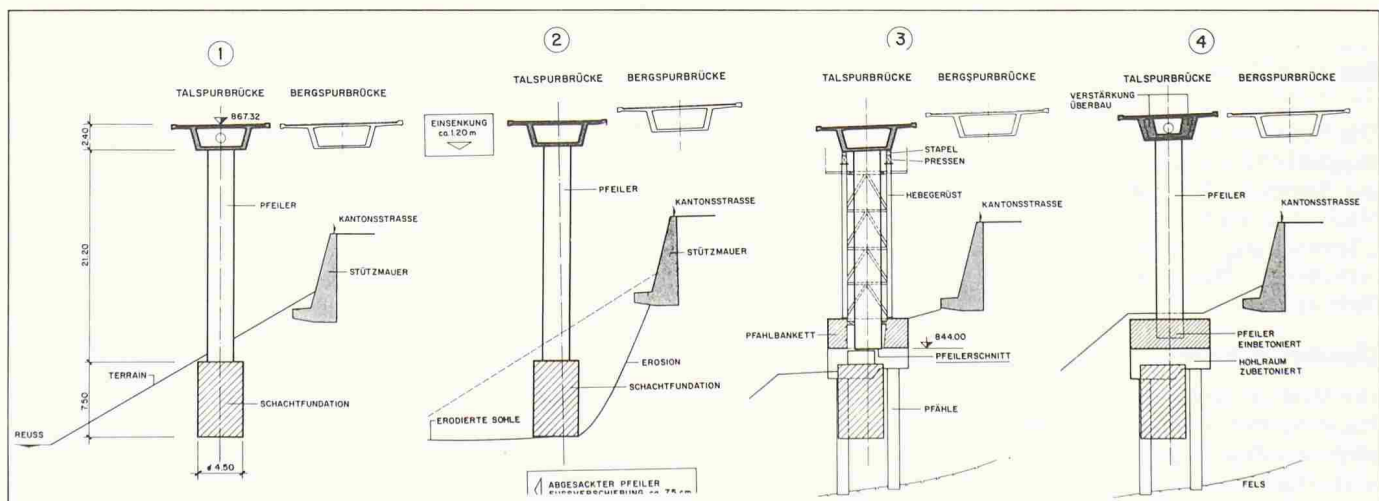
Am 15. Juli 1988 konnte dann die Talspurbrücke termingerecht für den Sommerverkehr geöffnet werden (Bild 3).

Bild 3. Schaden- und Rekonstruktionsphasen

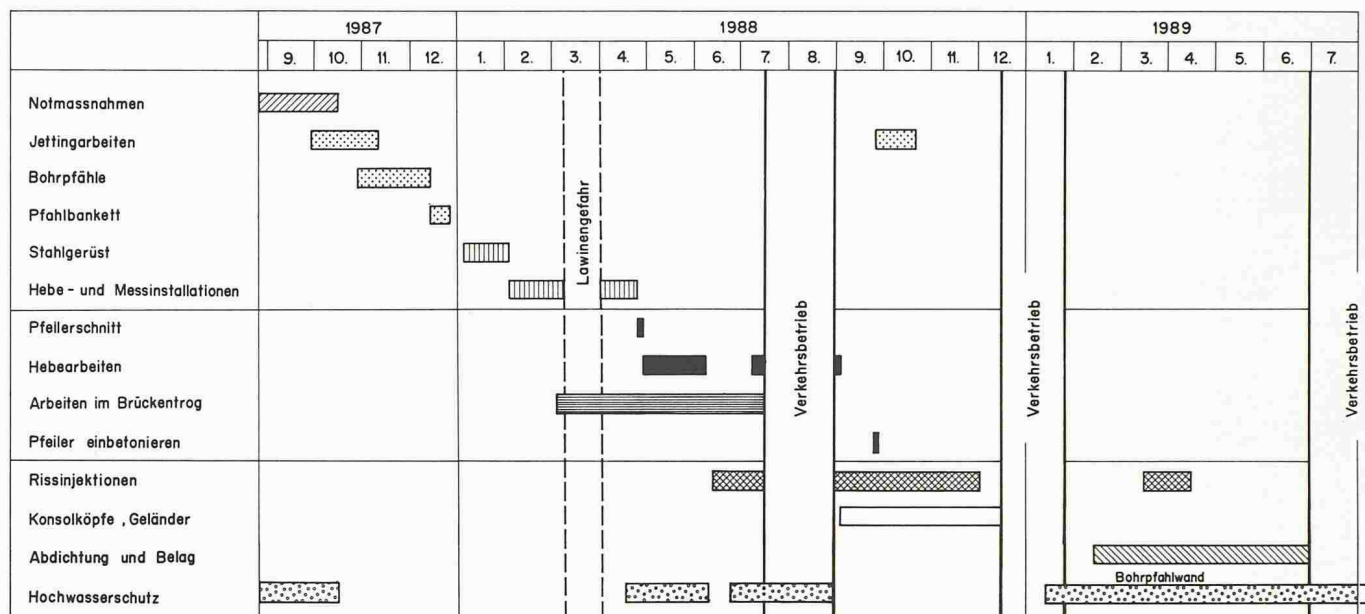
Bild 4. Bauausführung Reussbrücke Wassen

Die Notmassnahmen und ersten Sicherungsarbeiten sind unter der Leitung des Bauamtes Uri ausgeführt worden. Nach und nach hat das Bauamt die Überwachung und Organisation der örtlichen Bauleitung übertragen (Bild 4).

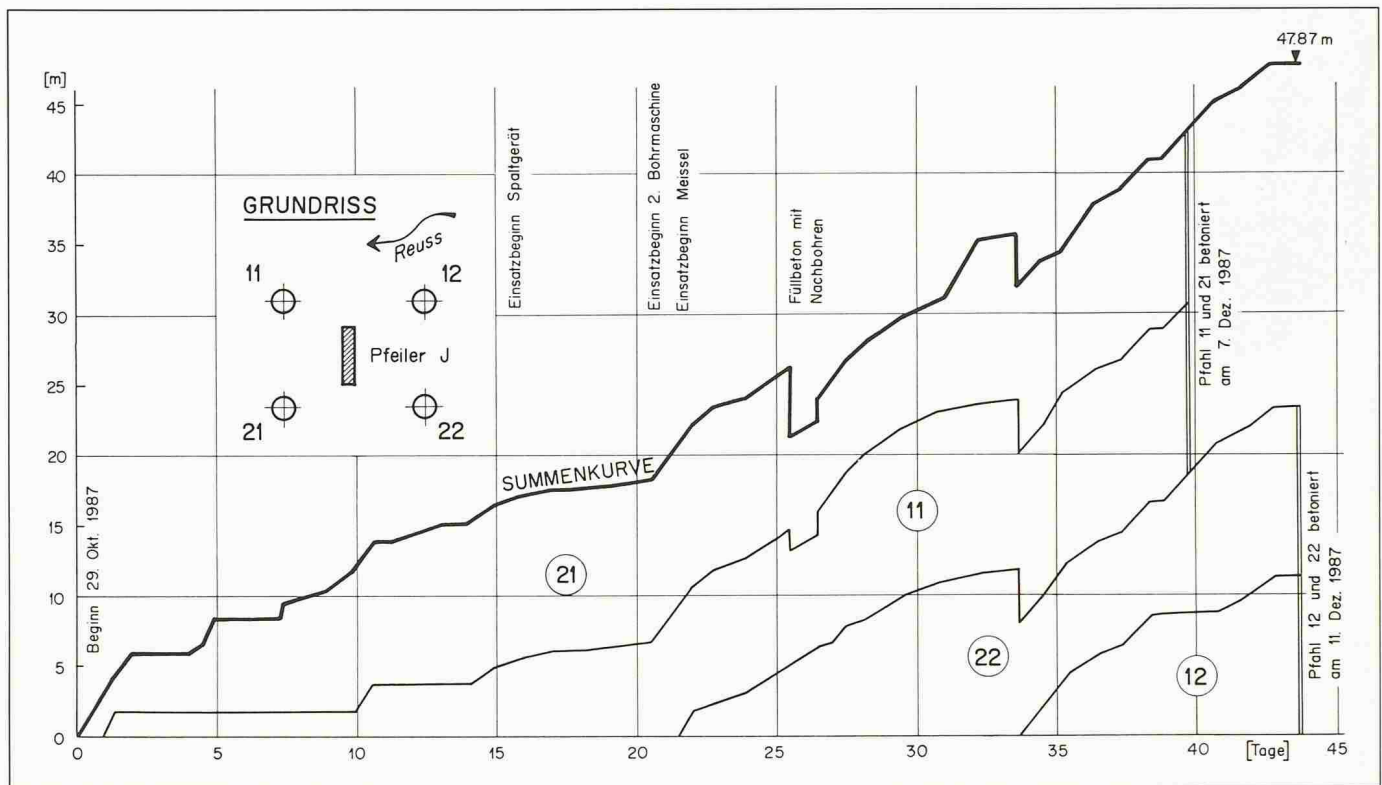
- Installation eines 2. Bohrgerätes
- Meisselversuch mit Erschütterungsmessungen
- Nacharbeit (2-Schichten-Betrieb)
- Samstagarbeit und in einer späteren Phase auch zusätzlich Sonntagsarbeit (Bild 5).

Bild 5. Leistungskurve der Bohrpfahlarbeiten

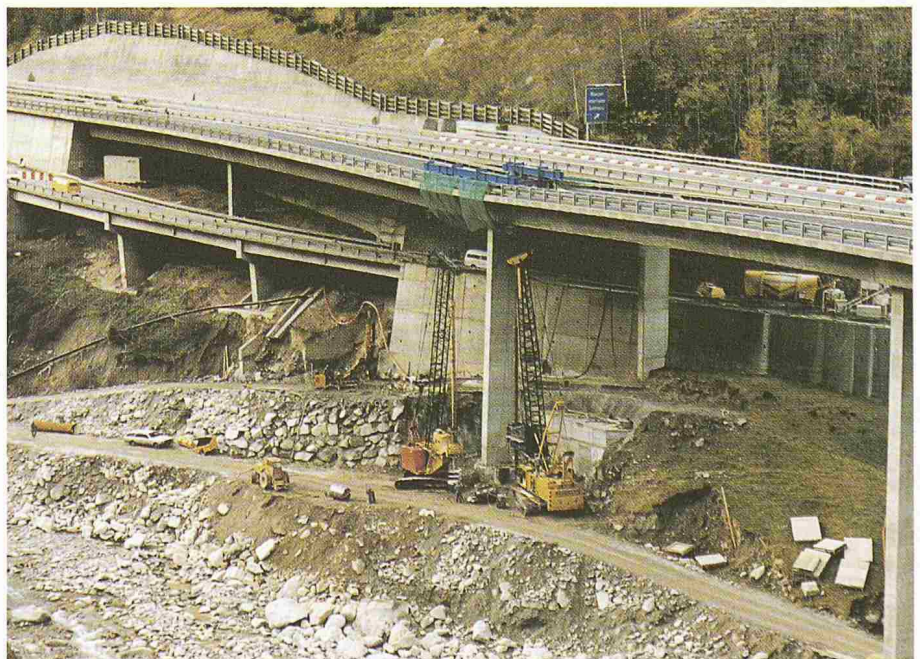
Bild 6. Übersicht Bohrpfahlarbeiten mit zwei Geräten bei Pfeiler I, November 1987  
Bildautor: A. von Glutz

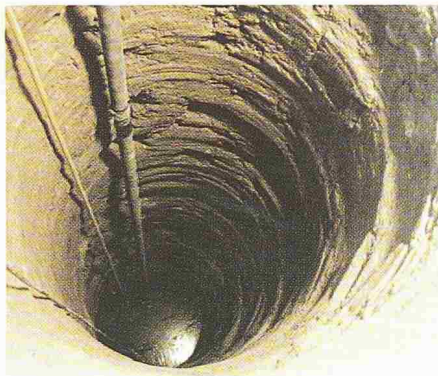
Mit zunehmender Bohrtiefe verschlechterte sich die Standfestigkeit der Bohrwandung, dies als Folge von unvollständigen Jettingsäulen, die während der Ausführung durch Bodenwasserströmungen die frischen Zementinjektionen ausspülten. Durch Ausbetonieren und Nachbohren konnte das Überprofil gefüllt werden; dies führte zu einer Verringerung des eindringenden Wassers. Die Bohrpfähle wurden rund 50 cm im anstehenden Granitfels eingebunden (Bild 7) und mit je 4 Dübelrundenisen verankert. Anschliessend folgte der Einbau der üblichen Pfahlarmerung mit Spiral- und Längseisen. Das Betonieren erfolgte mit dem Fallrohr ohne nennenswerte Probleme.

Bild 7. Unverrohrtes Bohrloch, Tiefe ca. 12 m  
Bildautor: A. von Glutz

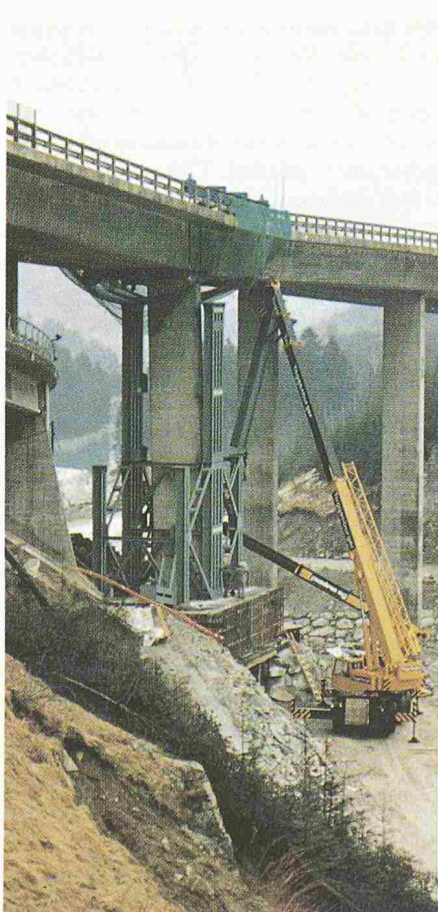
Ab 5. Januar 1988 folgten die ersten Vorbereitungen auf dem Betonbankett mit dem Bohren der Schubdübellöcher und dem Versetzen der Klebeanker. Die hauptsächlichen Montagearbeiten des massiven Stahlgerüsts konnten mit einem Pneukran ab Kantonsstrasse vorgenommen werden. Der schwere Mittelteil reussseitig musste mit dem Pneukran von unten her ab Baupiste eingebaut werden (Bild 8 und 9).

Bild 8. Montage des Stahlgerüsts mit Pneukran ab Baupiste linkes Reussufer  
Bildautor: A. von Glutz

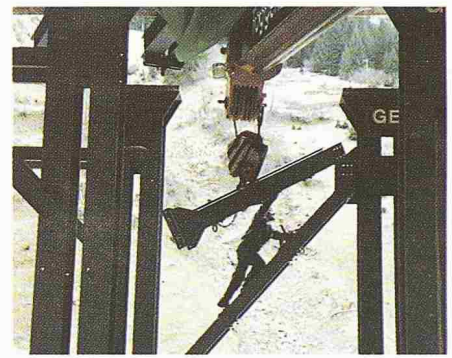
Bild 9. Montage der Querverstrebungen  
Bildautor: A. von Glutz

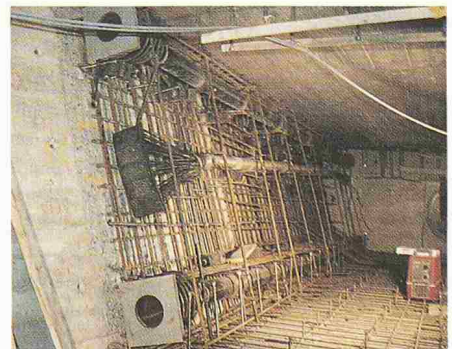
Bild 10. Brückentrog-Verstärkung, Vorspannung und Armierung  
Bildautor: A. von Glutz

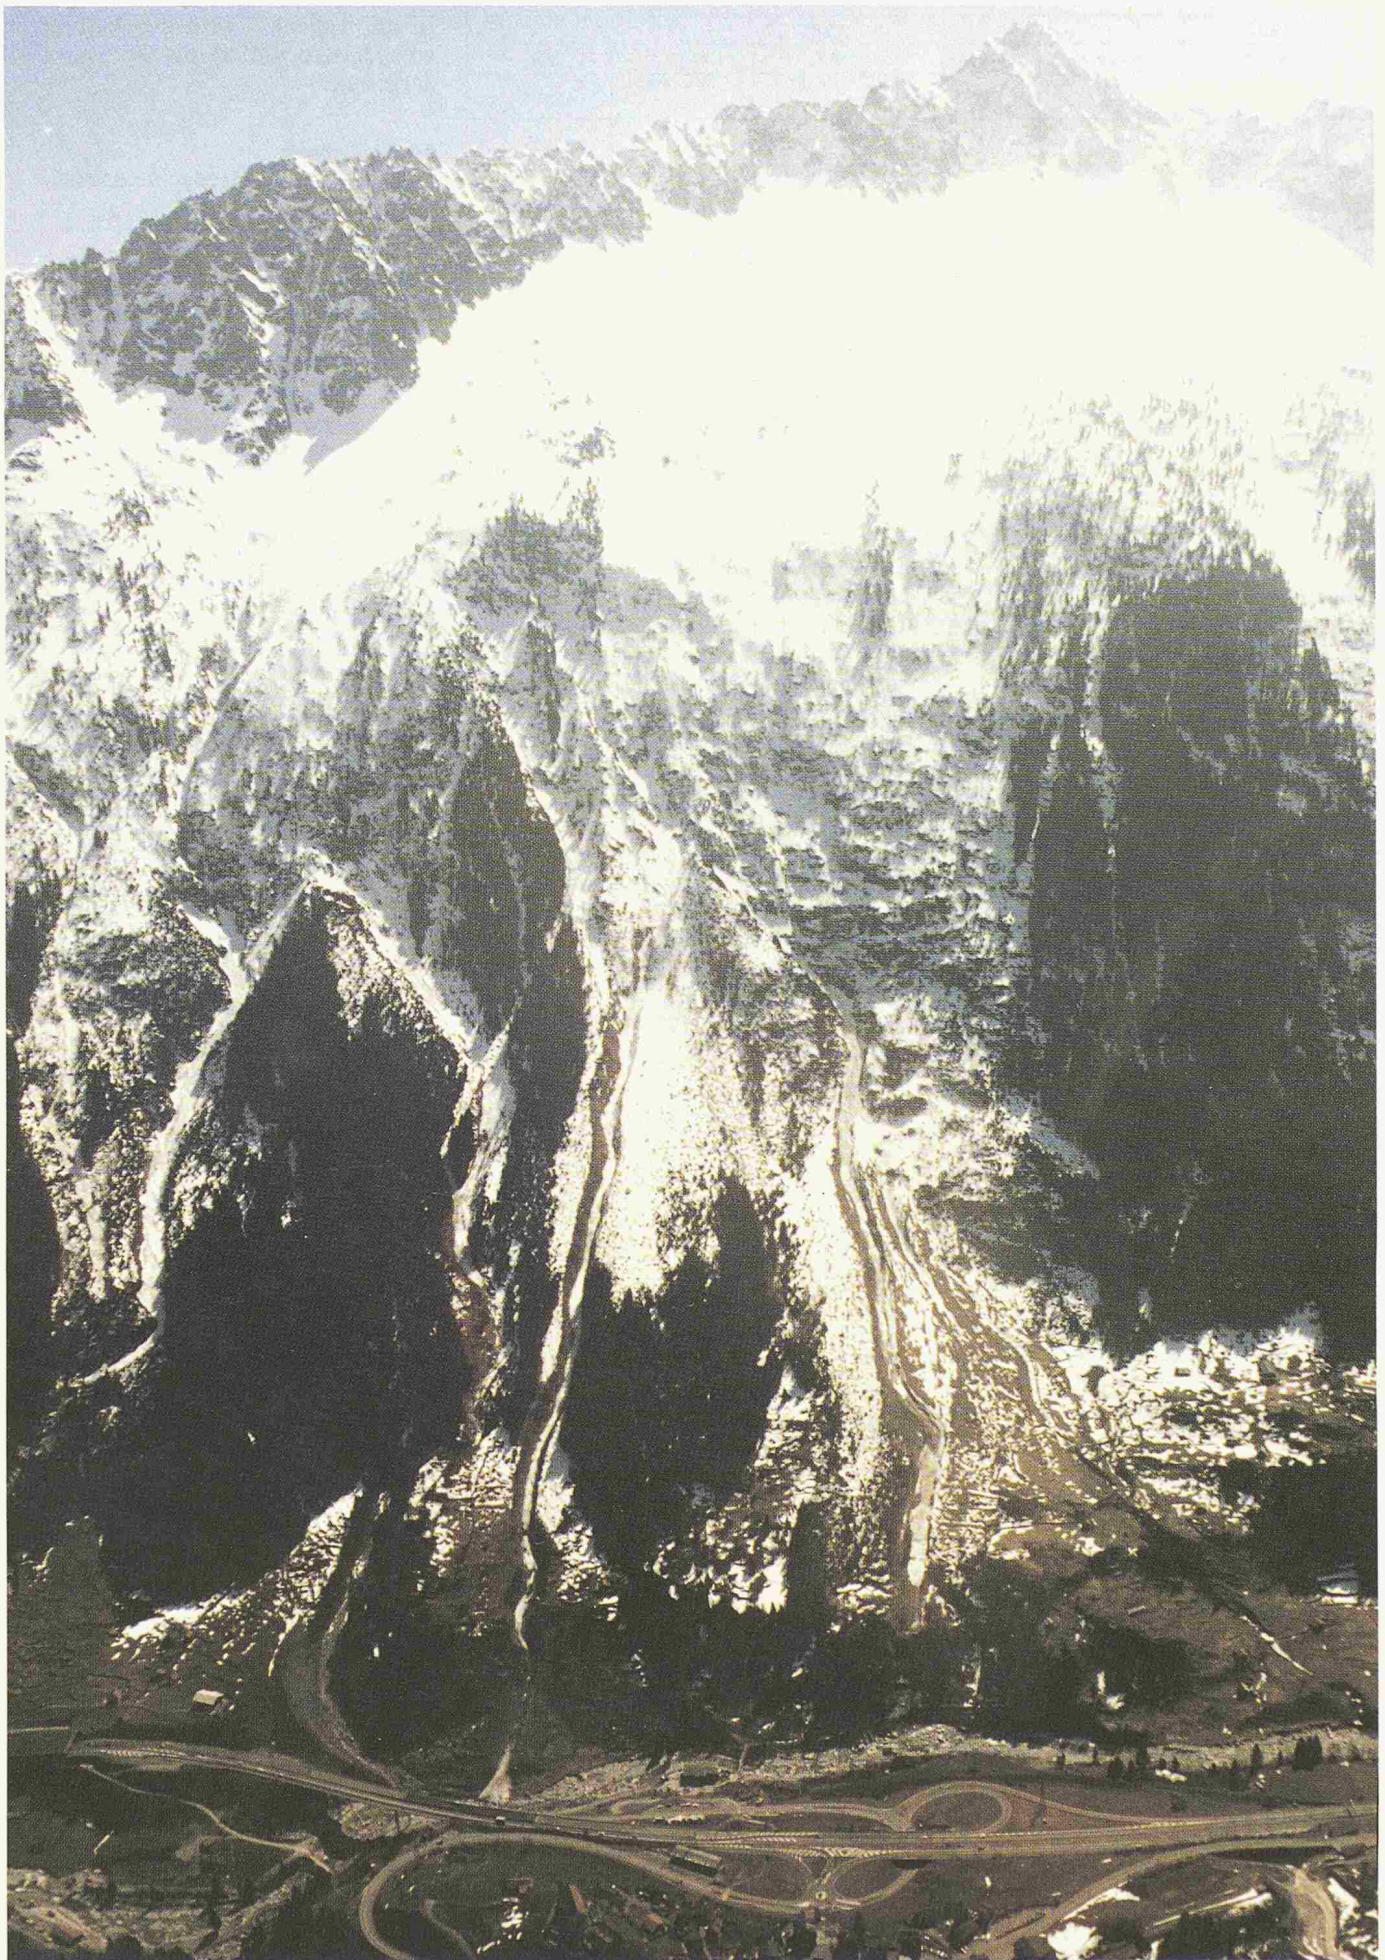
Die Moostallau mit einem mächtigen Einzugsgebiet von rund 24 ha in den Diederbergen stösst als Staub- oder Fliesslawine in der natürlichen Rinne direkt in Richtung Brückenpfeiler J vor. Bei einem grösseren Niedergang wie z.B. am 24. April 1986 wird die Reuss durch den Schneekegel aufgestaut; beim Durchbruch entsteht dadurch Hochwassergefahr. Durch die Lawinen sind, je nach Umfang, Personen im Bereich der Reussbrücke gefährdet (Bild 11).

Bild 11. Gesamtübersicht des Lawinengebietes Diederberge mit den einzelnen Lawinenzügen

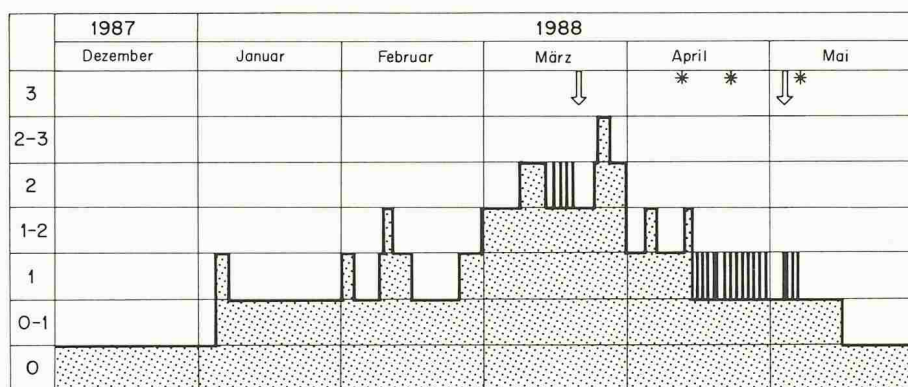
- Lawinengrad 1: Einstellen der Arbeiten beim Pfeilerfuss J, Sperren der Baupiste am linken Reussufer.
- Lawinengrad 1-2: Nur noch kurze Arbeitseinsätze auf Höhe OK Pfahlbankett mit Hangbeobachtung und Warnung.
- Lawinengrad 2: Zunehmende Lawinengefahr, die Arbeiten sind einzustellen.
- Lawinengrad 2-3: Sperrung der Kantonsstrasse (Bild 12).

Bild 12. Lawinengrad-Diagramm

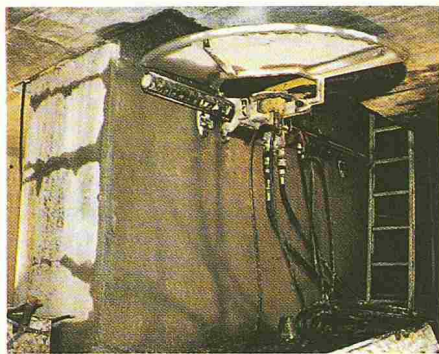
Ein Vergleich mit dem Schneeprofil Gütsch, 6 km südlich der Diederberge im Raume Andermatt, zeigte analog die schlechte Schicht im untersten Teil (körnige Schwimm-Schneeschicht mit nur 3 kg Widerstandswert). Bei einer Erwärmung musste mit einem Abgleiten der Schneemasse gerechnet werden. Es wurde daher erneut festgelegt, dass eine Arbeit beim Pfeilerfuss nur bei Lawinengrad 0-1 zugelassen ist in der Zeit von 06.00 bis max. 14.00 Uhr. Aufgrund der tiefen Temperaturen konnten die Bohr- und Fräsarbeiten am Pfeilerfuss und der Gleitlagereinbau vom 15.-22. April 1988 vorgenommen werden (Bild 13).

Bild 13. Bohr- und Fräsarbeiten am Pfeilerfuss für den Einbau des Gleitlagers  
Bildautor: A. von Glutz

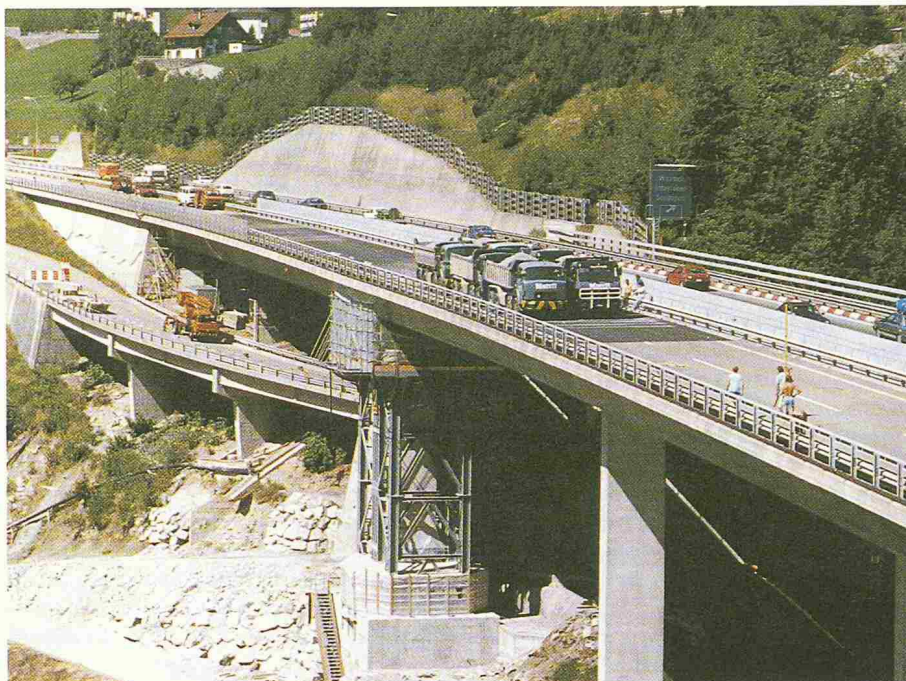
Der Geometer hat zudem das Verhalten der Brücke für diverse Lastfälle beim Belastungsversuch 1 vom 14. Juli 1988 gemessen (Bild 14).

Bild 14. Belastungsversuch mit 6 Vierachs-Lastwagen am 11. Juli 1988 A. von Glutz
