# Der schiefe Turm von St. Moritz

**Seit 1976 betreut das Institut für Grundbau und Bodenmechanik (IGB) die Untersuchungen über den schiefen Turm von St. Moritz, die 1983 zur «3. Sanierung» führten. Nachfolgender Beitrag stellt die wichtigsten Fakten zusammen.**

VON RUDOLF WULLIMANN UND FREDI SCHNELLER, ZÜRICH

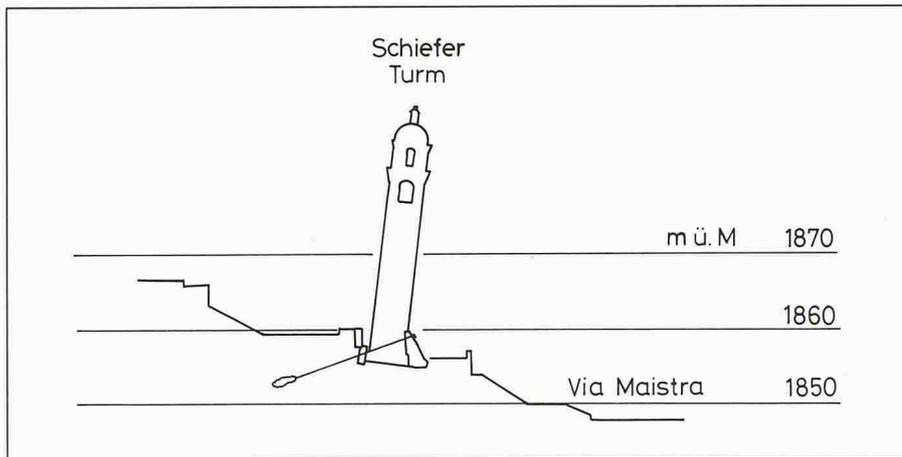
Bild 2. Geländeprofil mit dem schiefen Turm und der Skizzierung der beiden Sanierungen; 1. Sanierung (1928): Fundamentverbreiterung talseits, teilweises Abfangen und Umlagern des Erddruckes bergseits, 2. Sanierung: Verankerung des Turmunterbaues, Erstellung von Horizontalbrunnen unter dem Turmfundament (letztere im Bild nicht eingezeichnet)

bleibenden Ingenieure R. Maillart und F. Prader beauftragt, den drohenden Einsturz des Turmes durch bauliche Massnahmen abzuwenden, was 1928 zur «1. Sanierung» führte. Sie bestand (Bild 2) in der Verbreiterung des Fundamentes durch Anbau eines Betonsokkels talseits und im Abfangen bzw. Umlagern eines Teiles des auf den Turm wirkenden Erddruckes bergseits. Während der Erstellung des Betonsokkels (in 5 Etappen) wurde der Turm verspannt. Diese Arbeiten wurden von dem auch heute noch bekannten Zimmermeister A. Coray, Chur, durchgeführt. Die Sanierungsarbeiten sind in [3] beschrieben.

Nach [4] erfolgte 1967 die «2. Sanierung», welche in den Händen von Prof. R. Haefeli und Dres L. und H. Bendel lag. Das Turmfundament wurde durch vier 20 m lange Anker (Bild 2) mit 300 kN Spannkraft verankert. Überdies ka-

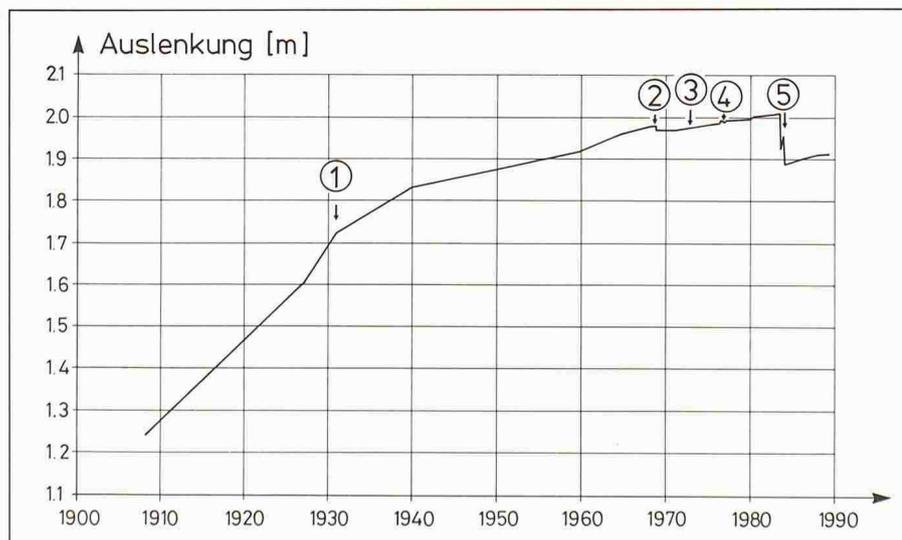
Bild 3. Verlauf der Neigung bzw. Auslenkung des Turmes während rund 80 Jahren bis heute; 1: 1. Sanierung, 2: 2. Sanierung, 3: Nachspannen der Anker, 4: Erdbeben in Friaul, 5: 3. Sanierung

In Bild 3 ist der Verlauf der Turmneigung seit Messbeginn 1908 in Funktion der Zeit wiedergegeben. Es ist generell eine Verzögerung der Neigungszunahme in den letzten Jahrzehnten festzustellen. An den Knicken in der Kurve zeigt sich die Wirkung der 1. und 2. Sanierung. Bei der 3. Sanierung stellte sich eine momentane Reduktion der Auslenkung von rund 10 cm ein. Im vergrösserten Massstab des Bildes 4 ist der «Sprung» in der Kurve infolge des Erdbebens in Friaul vom 6. Mai 1976 zu erkennen.

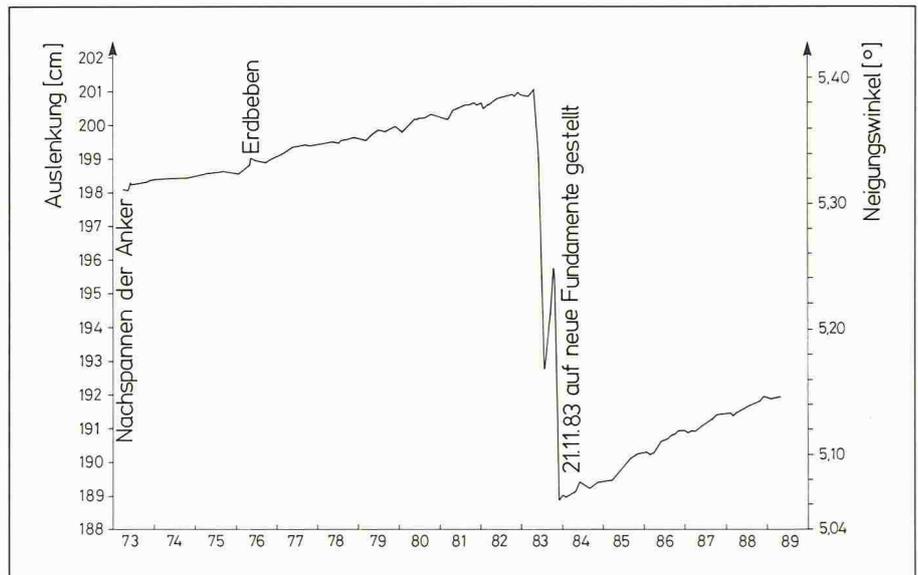
Am 21. November 1983 wurde der Turm auf neue Fundamente (Bild 6) gestellt. Nach diesem Datum zeigt sich, dass die Neigung des Turmes zunächst etwas stärker zunimmt als vor der 3. Sanierung (Verdrehung der Fundamentalscheiben). Aus Bild 4 ist im Detail eine Beschleunigung der Neigung im Frühjahr/Sommer und eine Verlangsamung im Herbst/Winter abzulesen. Dies ist im wesentlichen auf die Durchströmung des Hanges, welche in den angegebenen Perioden stark bzw. schwach ist, zurückzuführen.

des Turmes aufgestellt wird, bestimmt. Der Neigungswinkel  $\alpha$  des Turmes (Bild 4) ergibt sich aus dem Verhältnis  $\tan \alpha = x/L$ . Seit Herbst 1984 wird die Auslenkung des Turmes auch mit Hilfe des sogenannten optischen Zenitlotes ermittelt. Diese Messungen werden monatlich, jene mit dem Theodolit noch jährlich durchgeführt.

Bild 4. Ausschnitt aus Bild 3 im vergrösserten Massstab. Verlauf der Neigung bzw. Auslenkung seit 1973

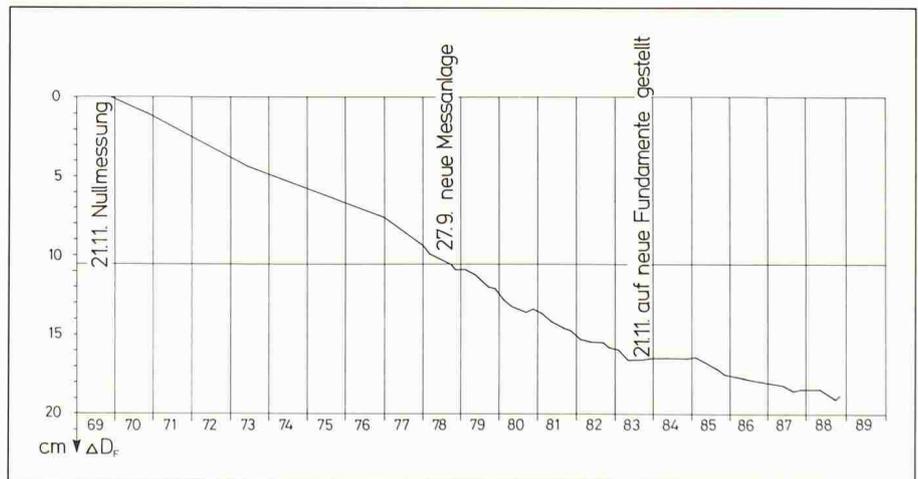
Der Verlauf der Turmfussverschiebung seit 1970 ist in Bild 5 aufgezeichnet. Die Verschiebung des Turmfusses ergibt sich aus Distanzmessungen (Genauigkeit  $\pm 2$  mm) vom Felsriegel beim Hotel «Kulm» aus. Diese Messungen werden dreimal jährlich vorgenommen. In erster Näherung ist aus Bild 5 eine mittlere Verschiebungsgeschwindigkeit von rund  $v_m \approx 1,3$  cm/Jahr in der Zeit von 1970 bis Ende 1982 und ein  $v_m \approx 0,5$  cm/Jahr in den letzten Jahren herauszulesen. Über die ganze Messzeit gemittelt, ergibt sich  $v_m \approx 1,0$  cm/Jahr.

Bild 5. Verschiebung des Turmfusses von 1970 bis Ende 1988

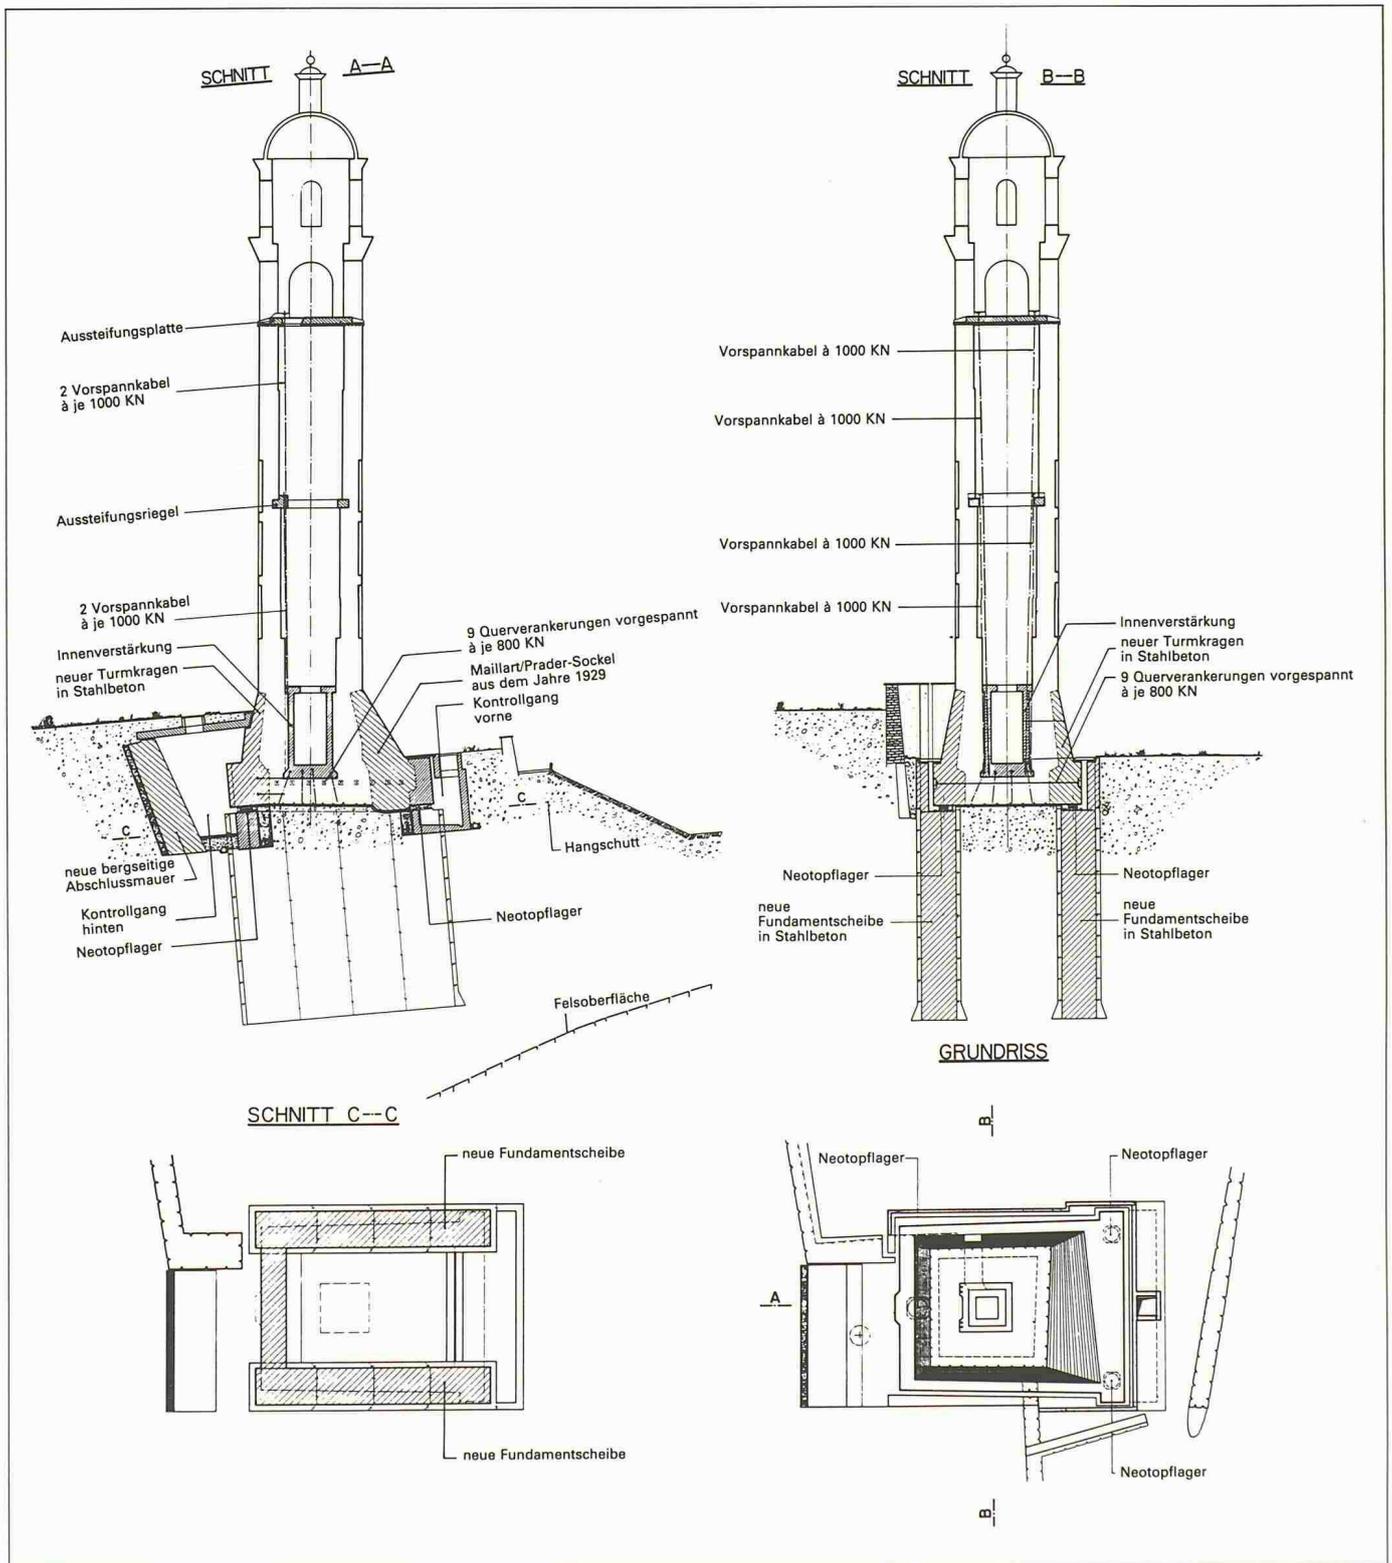
Bild 6. 3. Sanierung des Turmes mit ihren Hauptelementen: Stahlbetonkragen, Lager und Fundamentscheiben (aus [6])

Die Lasten mussten somit am bestehenden Turmfuss abgefangen und den Scheiben übergeben werden. Der Abfangung dient der neue, den Turmfuss umfassende Stahlbetonkragen. Die Fussverstärkung aus dem Jahre 1928 konnte in das neue Tragkonzept miteinbezogen werden. Die 3 zwischen Kragen und Scheiben eingebauten Neotopflager sorgen für klare Auflagerbedingungen im Hinblick auf weitere Turmverkipnungen (Bild 6).

Kragen, Lager und Stahlbetonscheiben sind die Hauptelemente der neuen Fundation des Turms. Die Innenverstärkung im Bereich des Turmfusses und die untere Querverspannung des Turmkragens sind für den Erhalt des inneren Gleichgewichtes notwendig. Der Kontrollgang vorne sowie der Kontrollraum hinten mit neuer Abschlussmauer und Abschlussdecke ermöglichen den Zugang zu den Lagern und deren Kontrolle und Höhenkorrekturen. Deshalb wurde der Turmkragen auch seitlich vom aufgehenden Terrain losgelöst. Nach aussen neu in Erscheinung

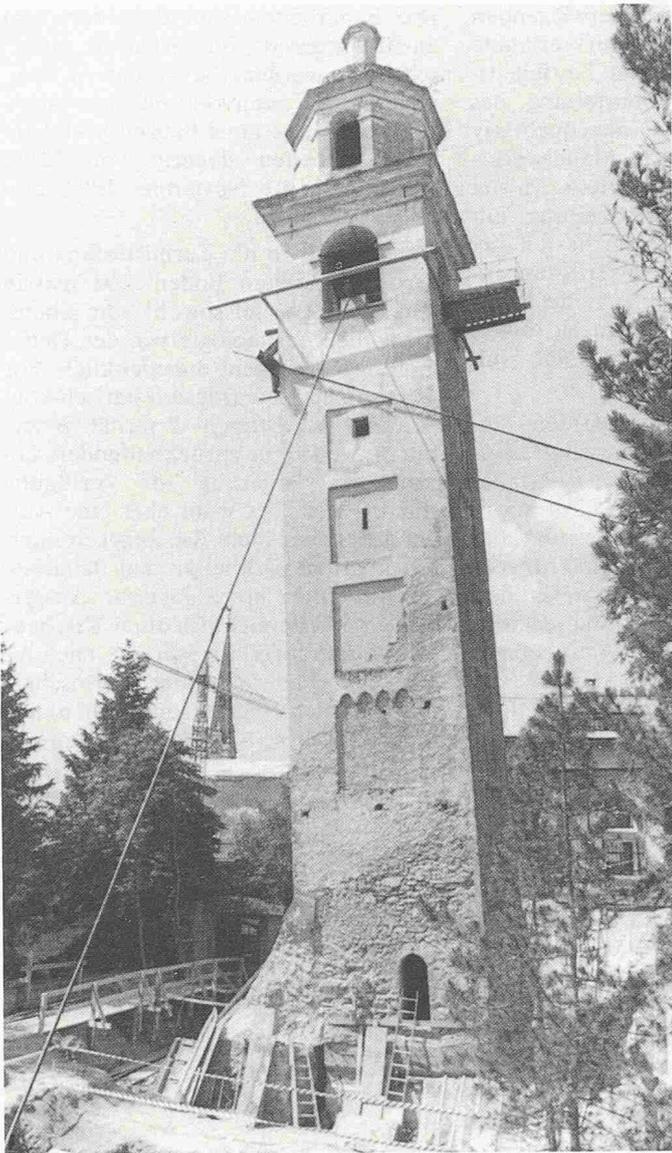
Bild 7. Verankerung des Turmes während der Bauarbeiten (aus [7])

Nicht einfach, aber nur subjektiv gefährlich war die Realisierung des an sich klaren Sanierungskonzeptes. Wie schon anlässlich der 1. Sanierung im Jahre 1928 wurde der Turm während der Bauarbeiten zur Sicherung mit Stahlkabeln und Bodenankern zurück-

verankert. Zusätzlich zu 1928 wurde der Turm auch nach beiden Seiten mit Schrägkabeln gesichert (Bild 7). Zur Reduktion der Temperaturverformungen wurden die Kabel in Hüllrohre gelegt. Die Ausführung der Arbeiten erfolgte in kleinen Etappen, jeweils hinten beginnend und nach vorne fortschreitend. Die vorhandene markante Schiefstellung des Turmes hat den Mut zur Forcierung der Bauarbeiten laufend gedämpft.

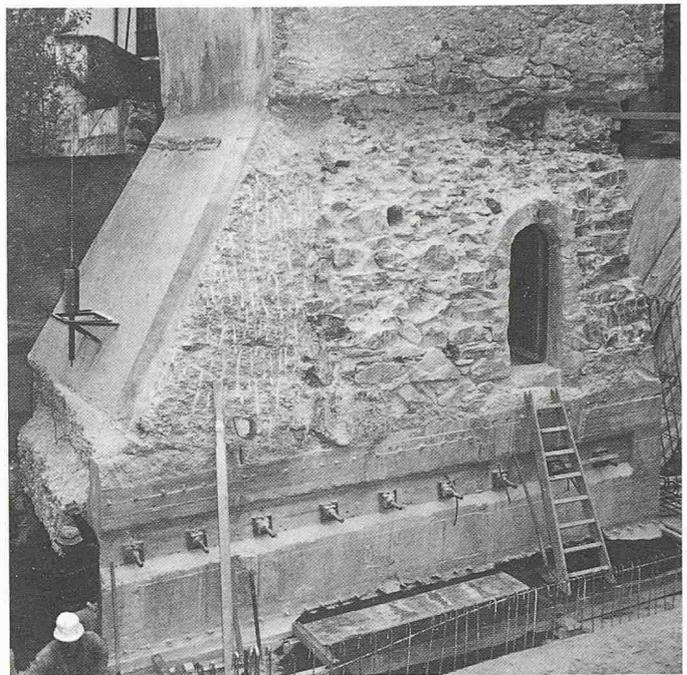
Bild 8. Detailansicht des Fundamentsockels aus dem Jahre 1928 und des bestehenden Turmmauerwerks vor Erstellung des neuen Turmkragens. Querverspannung des Turmfusses. Lot (links) zur Kontrolle der Turmbewegungen während der Bauzeit (Foto E. Brügger, Zürich)

Sumpfkalk. Das zum überwiegenden Teil grobblockige Mauerwerk erlaubte keine Probeentnahme mit Festigkeitsuntersuchung. Eine Beurteilung des Mauerwerkes war also nur qualitativ möglich. Der kompakte Mauerwerksverband, der durchgehärtete Mörtel und die schwierige Bearbeitung mit Spitzeisen und Kompressor liessen dieses Mauerwerk als hochwertig einstufen. Ihm wurden rechnerische Spannungen während der Bauzeit bis 2 N/mm<sup>2</sup> bedenkenlos zugemutet, vgl. dazu auch Bild 8.
