# Frühindustrielle Wasserkraft: Sanierung und Erhaltung solcher Werke im Zürcher Oberland, Teil 2

## Frühindustrielle Wasserkraftanlagen

Sanierung und Erhaltung solcher Werke im Zürcher Oberland  
(Teil 2)

VON HEINZ KASPAR UND  
HEINZ WILLI WEISS,  
ZÜRICH

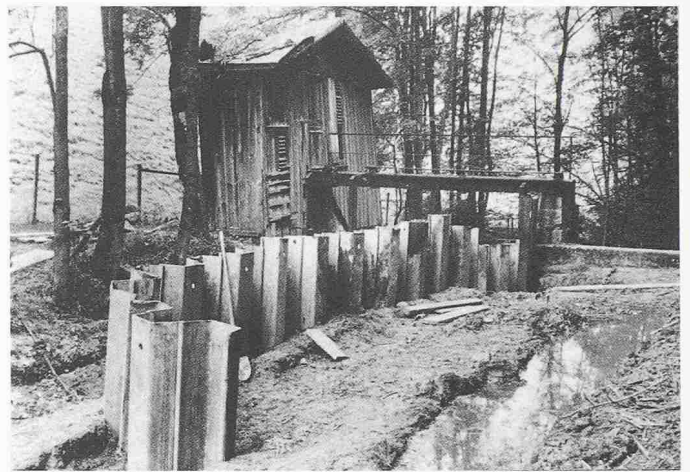
Bild 12. Das durch das Hochwasser 1977 teilweise zerstörte Obere Wehr mit der zum Schutze der Quelfassungen geschlagenen Spundwand 1977 (Bild der Wasserversorgung Wetzikon).

Das Obere Wehr der Oberen Wasserfassung, mit welchem heute noch Wissenbachwasser für den Farenbuelweiher gefasst wird, wurde zu Beginn der 80er Jahre erbaut. Nach der teilweisen Zerstörung durch das Hochwasser 1977 mussten zum Schutze der Quellfassungen, welche unmittelbar neben dem Wehr liegen, eiserne Spundwandbohlen geschlagen werden. Das Holzhäuschen über dem Fassungskanal sowie die Staufallen samt Bedienungsteg sind leider kurz danach abgebrochen und anstelle der beweglichen Staufallen feste Holzbalken eingesetzt worden (Bild 12).

Bei den Sanierungen waren vielfältige Interessen zu berücksichtigen. Aus visuellen Gründen wurde die 1977 geschlagene Spundwand abgetrennt und durch einen Blocksatz ersetzt. Zum Schutze der Quellfassungen neben dem Wehr musste der Blocksatz mit einer Betonwanne so abgedichtet werden, dass das Bachwasser nicht direkt den Quellfassungen zufließen kann. Alle noch vorhandenen ursprünglichen Bestandteile vom Wehr wurden erhalten, so auch das übriggebliebene Teilstück des Eisensteges. Die alte Wehrmauer konnte vom nachträglich angebrachten Beton teilweise wieder befreit werden (Bild 13). Aus betrieblichen Gründen wurde auf bewegliche Fallen, welche bei Hochwasser zu öffnen wären, verzichtet. Die nachteiligen Folgen erge-

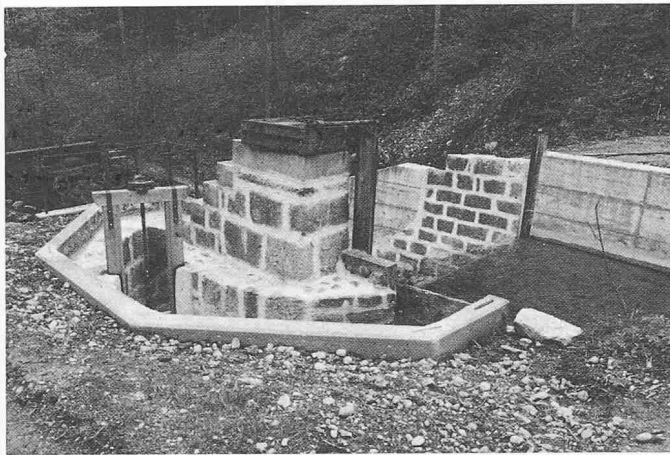
Bild 13. Das Obere Wehr nach der Sanierung 1987.

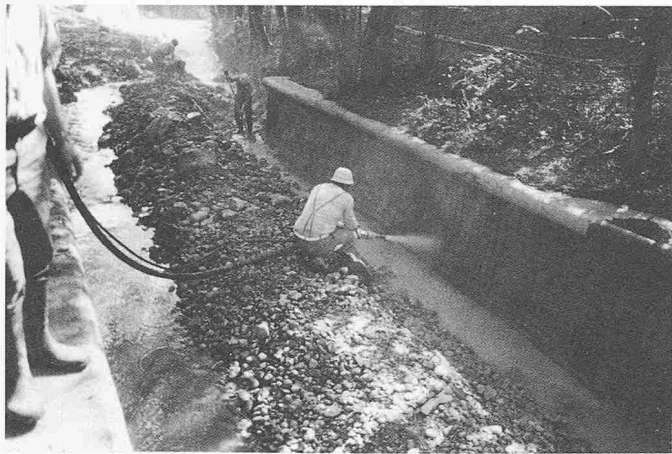
Bild 15. Aufprofilieren der teilweise zerstörten alten Ufermauern entlang der unterhaltspflichtigen Wissenbachstrecke. Die vorstehende Mauerkrone ist wiederhergestellt worden.

Mit den noch im Bach liegenden Steinen wurden Teile der Mauern wieder aufgebaut. Dort wo die Betonmauern wenigstens in Ansätzen noch vorhanden respektive nicht einsturzgefährdet waren, wurden sie mit modernster Spritzbetontechnik aufprofiliert, unter Nachahmung der früheren Oberflächenstruktur und Mauerkrone (Bilder 15 und 16). Die zwei rekonstruierten, rampenförmigen Holzschwellen aus Eichenholz entsprechen nicht den heutigen naturnahen Wasserbaubedürfnissen (Bild 16). Die Fischwanderung ist aber wegen dem untenliegenden Wehr (Untere Wasserfassung) und dem Wasserfall weiter oben ohnehin unterbrochen. Weil die aus Flacheisen kunstvoll

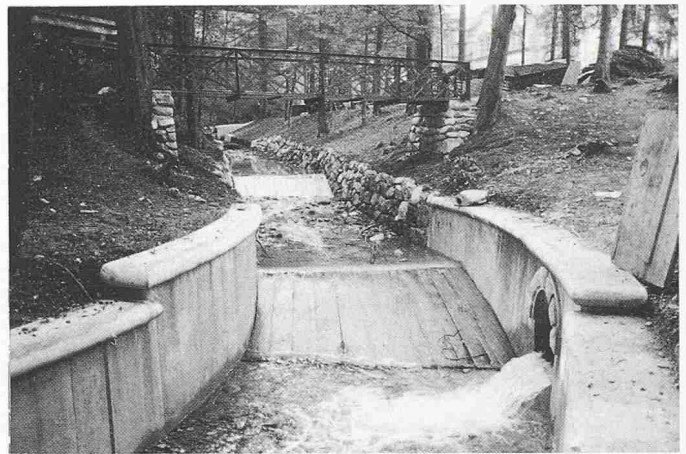
Bild 16. Die Unterhaltsstrecke am Wissenbach nach Ende der Sanierungsarbeiten 1987. Die Ufermauer rechts im Bild ist mit Spritzbeton aufprofiliert, die linke vollständig erneuert worden. Die Rampen aus Eichenholz sind in Anlehnung an frühere Bauverfahren rekonstruiert worden.

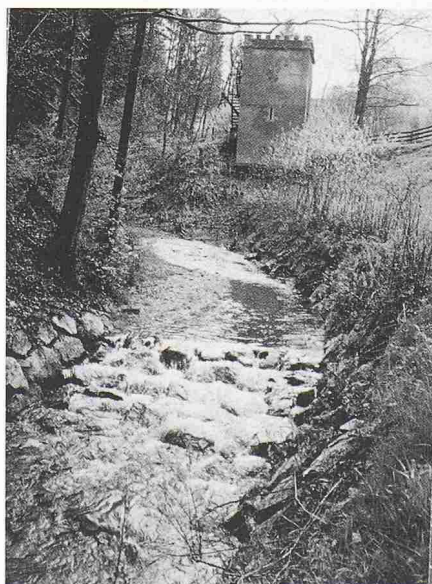
Bild 17. Neuer Uferschutz mit Blockrampe am Wissenbach. Die Konstruktion mit Blöcken entspricht den neuen Erkenntnissen des naturnahen Gewässerausbau. Im Hintergrund der Turbinenturm der Seiltransmission.

Unterhalb dem Unteren Wehr weist der Wissenbach ein übermässiges Längsgefälle auf, was ohne Schutzmassnahmen zu Eintiefungen führen kann. Weil die steile rechte Talflanke und die linksseitige, nahe dem Bach geführte Strasse dadurch gefährdet waren, musste die Bachsohle punktuell gesichert werden. Gemäss den neueren Erkenntnissen des naturnahen Gewässerausbaus wurden diese Sohlenfixierungen mit Blockrampen aus Steinen und Blöcken, ohne Verwendung von Beton, bewerkstelligt (Bild 17). Die Rampen sind so gestaltet, dass sich am Rampenrücken Fischgumpen entwickeln können. Seichte Vertiefungen auf der Rampe selber erlauben den freien Fischaufstieg sogar bei kleiner Wasserführung. Auch den in der Sohle lebenden kleinen wirbellosen Tieren wird eine Aufwärtswanderung ermöglicht, da die Kiessohle nicht durch Betonriegel unterbrochen ist.

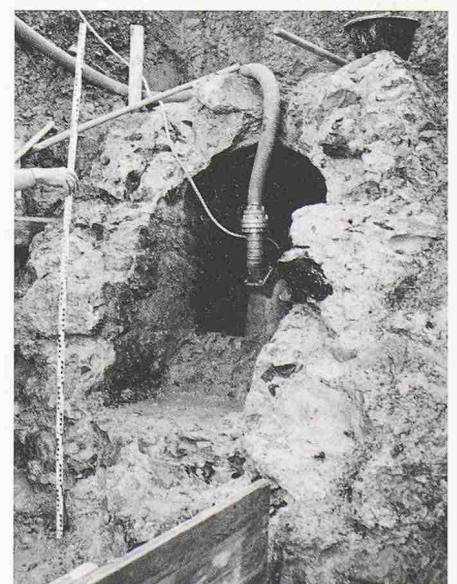
Bild 18. Angeschnittener Grundablassstollen des Unteren Weihers. Die massive Konstruktion aus dem Jahre 1851 wies keinerlei Schäden auf und erübrigte jede Sanierung.

Zur Beurteilung der Sicherheit des alten Grundablassstollens konnten nur Sondiergrabungen Kenntnis über die Konstruktionsweise erbringen. Besondere Aufmerksamkeit galt der Abdichtung zwischen dem Stollen und dem Dammkörper. Der Stollen mit Baujahr 1851 weist eine überraschend kräftige Konstruktion in solider Ausführung auf (Bild 18).

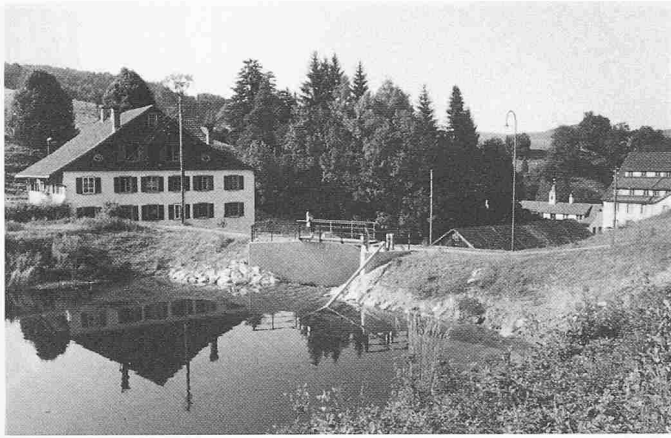
Der unterhalb des Zusammenflusses von Stoffel- und Kringelbach gelegene, aus dem Jahre 1851 stammende, fast zehn Meter hohe Erddamm des Unteren Weihers genügt den heutigen Anforderungen an die Sicherheit bei weitem nicht mehr. Infolge der viel zu geringen Kapazität für den Hochwasserabfluss war der Damm in den letzten Jahren mehrmals überströmt worden, zum Glück ohne grössere Schäden. Es sind anderweitige, tragische Beispiele bekannt, wo Dammbüche mit deren

Bild 19. Erddamm Unterer Weiher nach der Sanierung im August 1989 mit der ehemaligen Mühle Müedsbach, rechts davon im Hintergrund das ehemalige Fabrikantenwohnhaus und Fabrikgebäude.

Bei der gewählten Variante wurde in den bestehenden Damm eine Entlastungsrinne gebaut, welche die geforderten  $14 \text{ m}^3/\text{s}$  abzuleiten vermag. Diese Lösung wurde im Fall der vorliegenden Industrielandschaft einer naturnaheren Lösung vorgezogen, da der Erddamm ohnehin künstlich ist. Der Charakter des Einlaufes mit der Brücke soll demjenigen der alten Wehr- und Wasserbauten im neuzeitlichen Sinne entsprechen. Beim Grundablassschütz wurde an Stelle der heute üblichen hydraulischen Antriebe wieder eine von Hand anzutreibende Spindel montiert. Mit dem revidierten Grundablass kann der Weiherspiegel bei Bedarf abgesenkt werden. Die Standsicherheit des Bauwerkes wurde erhöht durch Absenken

des Wasserspiegels um zwei Meter und Tiefersetzen der Dammkrone um einen Meter sowie durch Abflachen der luftseitigen Böschung. Die luftseitige Böschungsneigung beträgt jetzt, nach der Sanierung, etwa 2 : 5 (vertikal zu horizontal), gegenüber früher von 1 : 2. Die wasserseitige Böschung ist unverändert mit 1 : 2, weist aber knapp unter dem Normalwasserspiegel eine Berme (d.h. einen Absatz) auf. Sicherungsmassnahmen am Dammfuss verhindern gefährliche Erosionen bei hochwasserbedingten Überschwemmungen, denn die Kapazität des untenliegenden Bachgerinnes ist um ein Vielfaches kleiner als diejenige der Hochwasserentlastung. Die mit der Dammsanierung verbundene, permanente Reduktion der Wassertiefe führte zu einer Veränderung der Uferzonen, die sorgfältig geplant und bezüglich der Auswirkungen auf Tiere und Pflanzen geprüft wurde (Bild 19).
