Autor(en): **Keller, Thomas / Burri, Fritz**

Zeitschrift: **Schweizer Ingenieur und Architekt**

Instandsetzung – von Tunnels

Rampentunnels der N2 Amsteg–Meitschligen, Kanton Uri

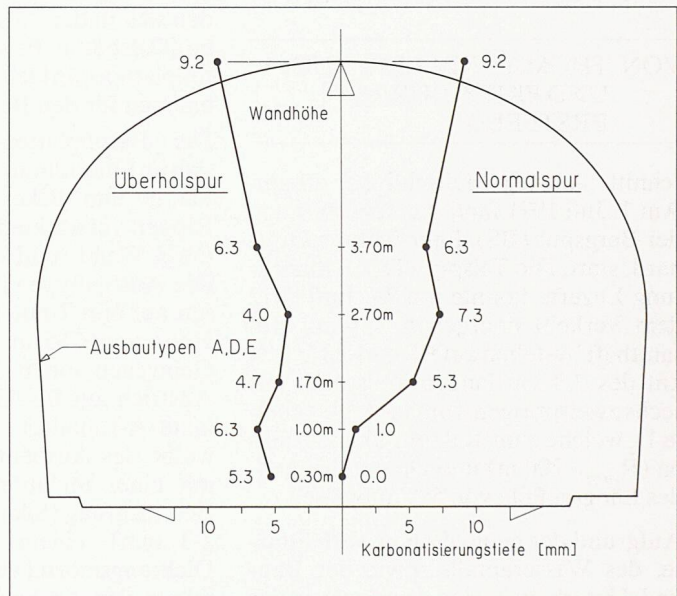
Bild 4. Mittlere Höhenverteilung der Karbonatisierungstiefen in den Tunnelwänden der Normal- und Überholspur, Ausbautypen A, D und E

Bild 4 zeigt die Höhenverteilung der gemessenen und über alle Messquerschnitte gemittelten Karbonatisierungstiefen in den Wänden der Normal- und Überholspur. Auffallend waren, verglichen mit Seite Überholspur, die wesentlich geringeren Karbonatisierungstiefen im unteren Spritzwasserbereich auf Seite Normalspur. Auf Höhe Gehweg, Seite Normalspur, war der Beton durchwegs nicht karbonatisiert. Wie aus den Chloridmessungen (Bild 2) hervorging, waren die Betonwände der Normalspur offensichtlich länger und intensiver mit Spritzwasser beaufschlagt und der Beton somit über längere Zeit wassergesättigt als auf Seite Überholspur. Ein stark durchfeuchteter Beton karbonatisiert jedoch nicht, da die CO₂-Diffusion in den wassergefüllten Poren behindert ist. Die Messergebnisse sind damit erklärt.

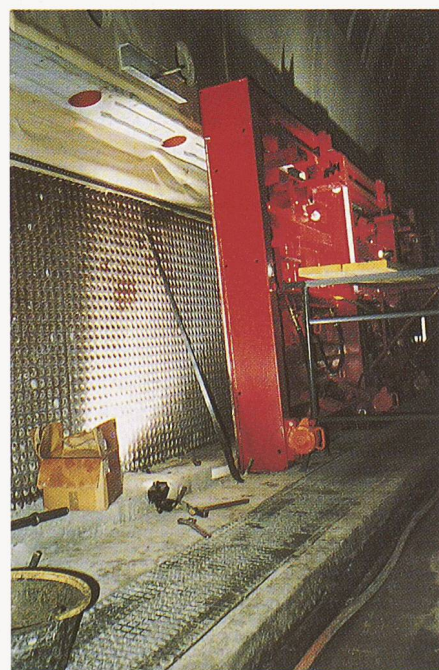
Bild 9. Abdichtung mit Noppenfolie, PVC-Dichtungsprofil mit Vibrieröffnungen, Stahlschalung, Ausbautyp D

Beim Betongewölbe Typ D wurde zwischen Gewölbe und Neubeton eine Drainagefolie mit 2 cm tiefen Noppen verlegt (vgl. Bild 9) und deren unprofiliertes Folienende oben mit dem PVC-Dichtungsprofil verbunden. Beim unteren Anschluss an die Gewölbefussdrainage wurde die Noppenfolie über die Sickerleitung gezogen und gegen eindringende Zementmilch abgedichtet. Die Wasserableitung erfolgt mit einem flexiblen Hart-PE-Sickerrohr. Bei den im Abstand von 25–40 m angeordneten Kontrollöffnungen wird das Wasser in das Hauptentwässerungssystem abgeleitet.

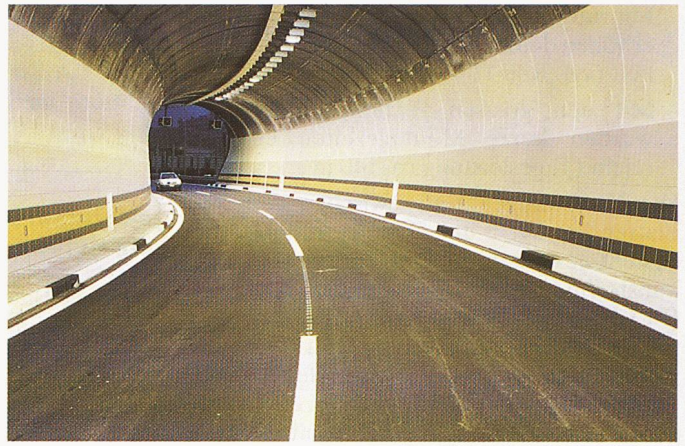
Bild 11. Erhöhung der Verkehrssicherheit durch optisches Führungsband

- Mit der Wahl elfenbeinfarbiger Platten mit integriertem Band in den Urnerfarben (schwarz-gelb-schwarz) konnte eine gute ästhetische Wirkung erzielt werden. Zudem verbessern die Farbbänder mit darauf montierten Reflektoren die optische

Führung in den engen Tunnels und erhöhen dadurch die Verkehrssicherheit (vgl. Bild 11).
