Corinne Lachet, Grenoble, Martin G. Koller, Carouge

## Kobe nach einem Jahr Wiederaufbau

**Das grosse Hanshin-Erdbeben vom 17. Januar 1995 bewirkte in der Stadt Kobe verheerende Zerstörungen. Apokalyptische Bilder gingen um die Welt – gigantische Brände, eine auf die Seite umgekippte aufgeständerte Autobahn und Tausende zusammengestürzter Häuser und Hochbauten liessen ein unermessliches Leid der betroffenen Bevölkerung erahnen (vgl. SI+A 11, 9. 3. 95). Was ist seither aus der Stadt Kobe geworden, welches sind die Erfahrungen nach einem Jahr Wiederaufbau?**

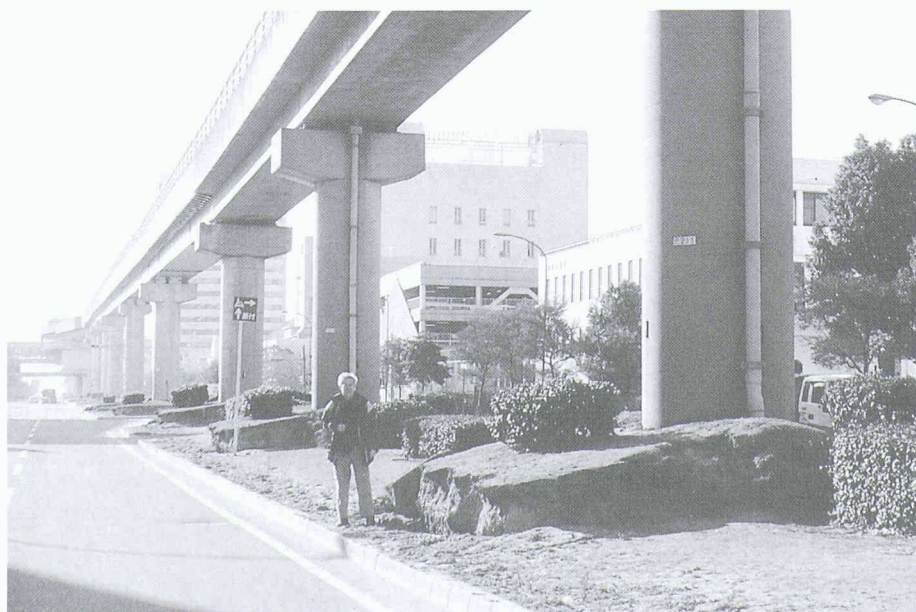
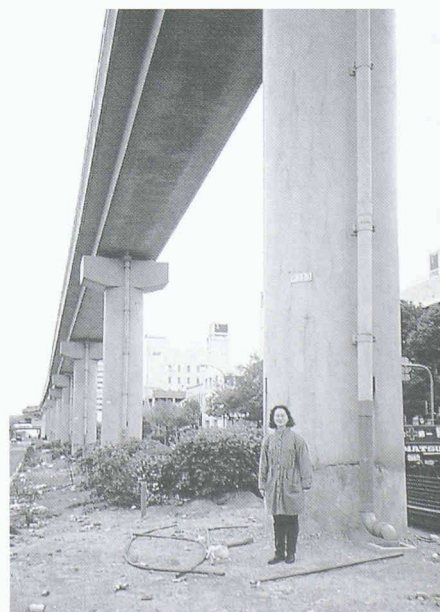
1  
Praktisch homogene Setzung auf Port Island infolge Bodenverflüssigung  
links: kurz nach dem Erdbeben  
rechts: 14 Monate später

Auf Port Island sind spektakuläre Setzungen von bis zu einem Meter, längs der Quais sogar noch mehr aufgetreten. Bild 1 zeigt deutlich den Unterschied im Bodenniveau längs der Pfeiler der aufgeständerten Hafenbahn, die die Insel mit dem

Stadtzentrum verbindet. Das Foto links wurde kurz nach dem Beben aufgenommen, das Foto rechts entspricht der Situation Ende März 1996. Am Pfeiler sieht man immer noch die Spuren des ursprünglichen Bodenniveaus, obwohl inzwischen Nivellierungsarbeiten vorgenommen wurden.

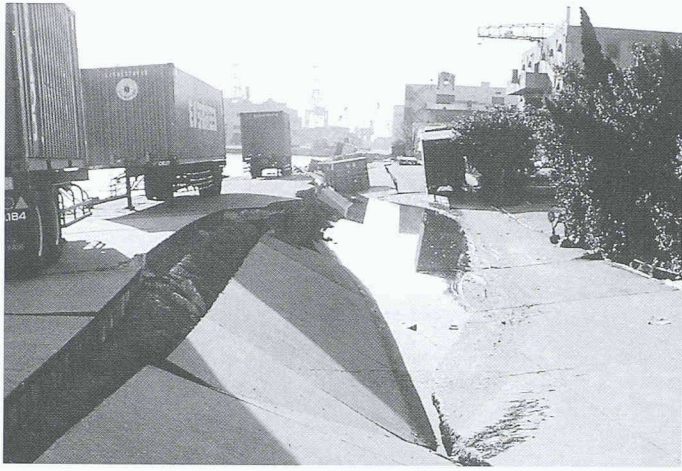
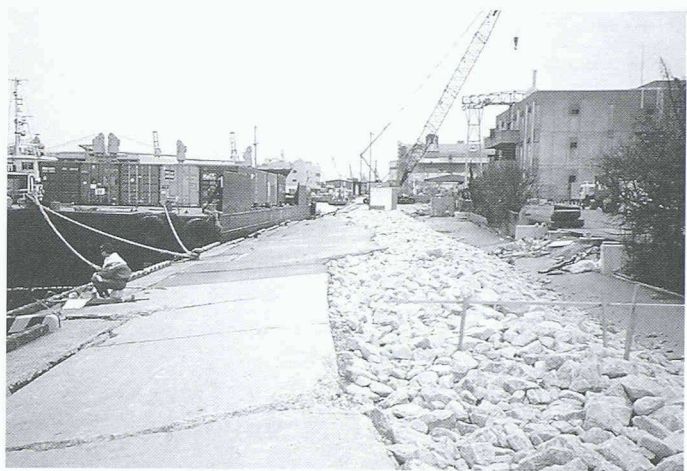
2  
Hinterfüllung der abgesackten Quaibereiche mittels gebrochener Blöcke  
links: kurz nach dem Erdbeben  
rechts: 14 Monate später

Einige Quais mit Lade- und Entladevorrichtungen für Schiffe sind provisorisch repariert. Die abgesackten Bereiche wurden mit grösseren Mengen gebrochener Steinblöcke aufgeschüttet (Bild 2). Kleinere Klüfte wurden mit Beton gefüllt. Die Krane, die sich früher auf Schienen befanden, wurden notdürftig mit Hilfe von Ad-hoc-Unterstützungen zurück in die Vertikale gebracht. Diese provisorischen Massnahmen haben eine schnelle beschränkte Betriebsaufnahme erlaubt, während sich die umfassende Instandstellung der Hafenanlagen auf zwei Jahre erstrecken wird.

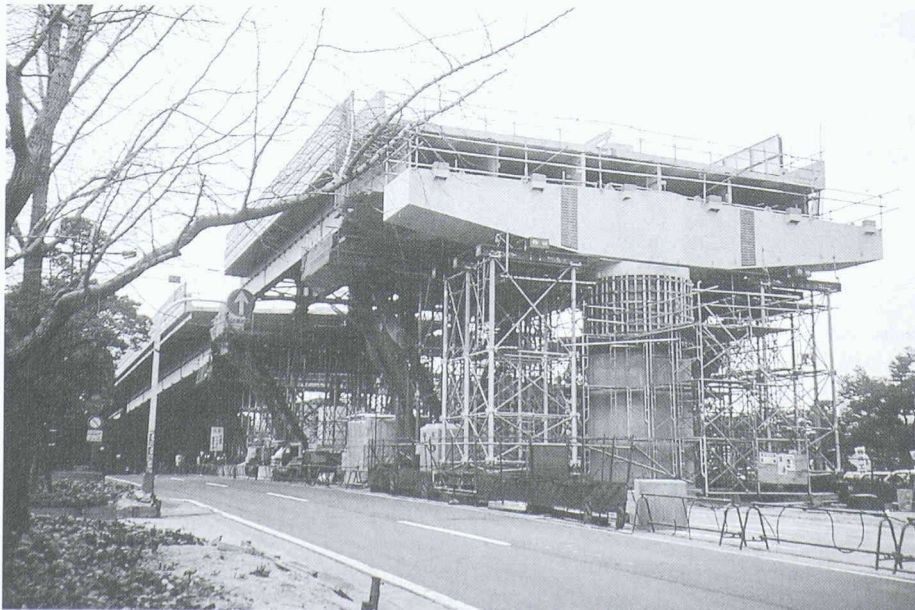
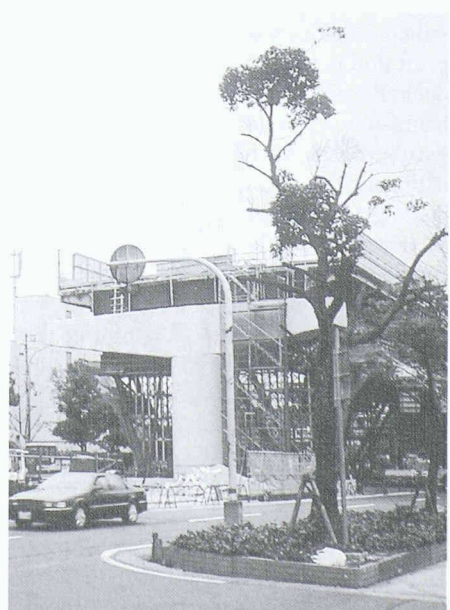
3  
Reparatur und Verstärkung der Stahlbetonpfeiler des Hanshin Highways  
links: im oberen Bereich ist die Armierung der Stahlbeton-Verstärkung sichtbar  
rechts: die Arbeiten sind beendet; der Verstärkungsbeton ist mit Stahlplatten beplankt

Kurz nach dem Beben wurde jeder Pfeiler des Expressways im Detail inspiziert. Die am stärksten beschädigten wurden abgebrochen, während die weniger in Mitleidenschaft gezogenen repariert und verstärkt wurden. Was die Stahlbetonpfeiler anbetrifft, wurden die beschädigten Bereiche von losen Teilen befreit und gereinigt, Armierungseisen neu eingesetzt und mit Beton ausgegossen. Schliesslich wurden sämtliche Pfeiler mit einer zusätzlichen, stark armierten Betonschicht von 20 bis 30 cm Stärke umgeben und mit einem Stahlmantel beplankt (Bilder 3 und 4), was nicht nur den Widerstand, sondern vor allem auch die Duktilität beträchtlich erhöht. Ein Film aus Epoxyharz sorgt für die Verbindung zwischen Stahlmantel und Beton.

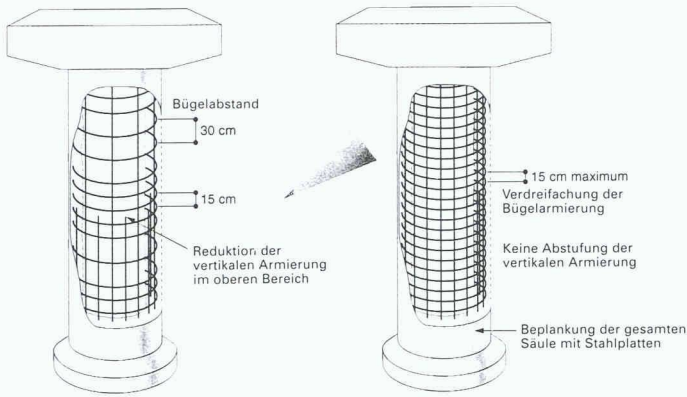
4 Schema der Armierung der neuen beziehungsweise verstärkten Pfeiler im Vergleich zur früheren Anordnung

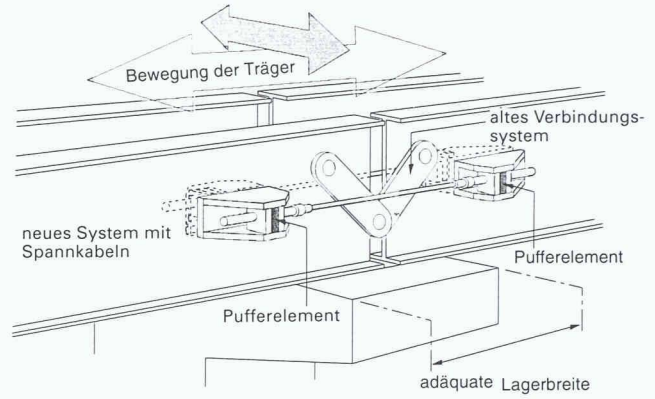
5 Schema der neuen Verbindung zwischen den Hauptträgern mit Hilfe von Spannkabeln und des alten Systems mit V-förmig angeordneten Stäben; das neue System wird überall zusätzlich angebracht.

Die eingestürzten Teile des Expressways werden zurzeit vollständig neu gebaut. Wesentlich leichtere Stahlträger ersetzen die früheren Betonträger. Trotzdem sinkt das Totalgewicht nur wenig unterhalb dasjenige der früheren Hochstrasse, weil nun neu Lärmschutzwände sowie teilweise Pannestreifen vorgesehen sind. Schliesslich werden zwischen den Pfeilern und den Hauptträgern Lager aus Elastomeren und Blei eingefügt, die ein besseres seismisches Verhalten bewirken sollen. Im weiteren werden die Verbindungen zwischen den Trägern der einzelnen Felder ersetzt durch ein System mit Spannkabeln, so dass eine grössere Bewegungsfreiheit sowohl in lateraler wie longitudinaler Richtung entsteht (Bild 5). Tatsächlich wurde das alte System mit Stäben in V-Form vielerorts infolge differentieller lateraler Verschiebungen ausgerissen.

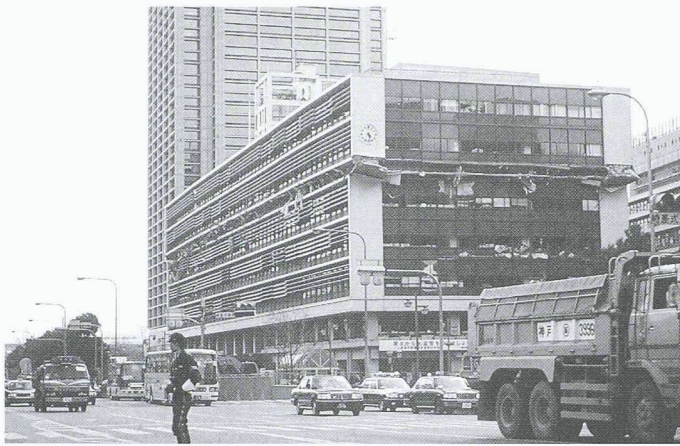
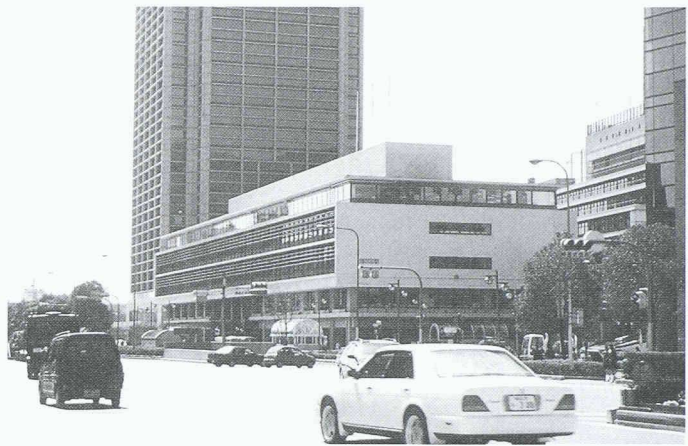
6 Gebäude der Stadtverwaltung Kobes mit Mittelgeschoss einsturz links: kurz nach dem Erdbeben rechts: nach der Rehabilitation, 14 Monate später

Grosse Anstrengungen wurden unternommen, die weniger beschädigten Gebäude zu reparieren, statt abzubauen. Auf den Fassaden zahlreicher Bauten lassen sich Spuren von ausgebesserten Rissen erkennen, die sich beim Erdbeben gebildet hatten. Bei einigen Gebäuden, bei denen ein Zwischenstockwerk zusammengebrochen war, fehlen nun die oberen Etagen, und auf der Höhe des zusammengebrochenen Stockwerkes wurde ein neues Dach errichtet, während die unteren Bereiche klassische Reparaturen erfahren haben. Ein Beispiel dieser Rehabilitationsweise ist in Bild 6 zu sehen. Es handelt sich um ein Gebäude der Stadtverwaltung von Kobe. Dieses Vorgehen, weniger teuer als ein Neubau, erlaubt, diese Bauten verhältnismässig schnell wieder - in reduziertem Ausmass - zu nutzen. Das Gebäude der Stadtverwaltung beispielsweise wurde am 25.3.96 wiedereröffnet.
