Schäden und Schwachstellen bei Flachdächern

Autor(en): **Büchli, Roland**

Zeitschrift: **Schweizer Ingenieur und Architekt**

Band (Jahr): **114 (1996)**

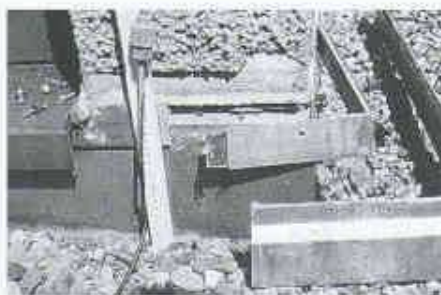
Bild 1 zeigt einen Flachdachanschluss mit zwei übereinander angeordneten Deckstreifen. Damit wurde versucht, einen besonders dauerhaften Anschluss zu erstellen. Unglücklicherweise war die Kittfuge des verdeckten Deckstreifens undicht, was grosse Teile des Daches durchnässte. Zweimalige neunzigprozentige Sicherheit ergibt keine 100%.

- 1 Deckstreifen über Winkelblechen entfernt
- 2 Rücksichtslose Planung der Umgebung
- 3 Anschlüsse ohne Kittfuge planen
- 4 Planung bedingt komplizierte Ausführung

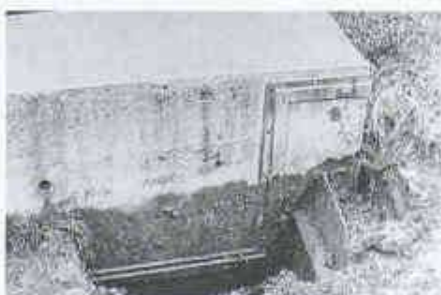
2

Gefalzte Blechabschlüsse und Dilatationen sind prinzipiell nicht dicht gegen Stauwasser. Solche Bauteile dürfen daher nicht unter Humus begraben werden. Die Planung der Umgebung muss mit der Planung der Konstruktion übereinstimmen. Das gleiche gilt für Winkelblech-Abschlüsse (Bild 2). Diese müssen über der anschliessenden Umgebung abgedichtet

werden. Von Humus überdeckte Abschlüsse werden mit Sicherheit undicht, da sie nicht rückstausicher sind und die Kittfugen nicht unterhalten werden können.

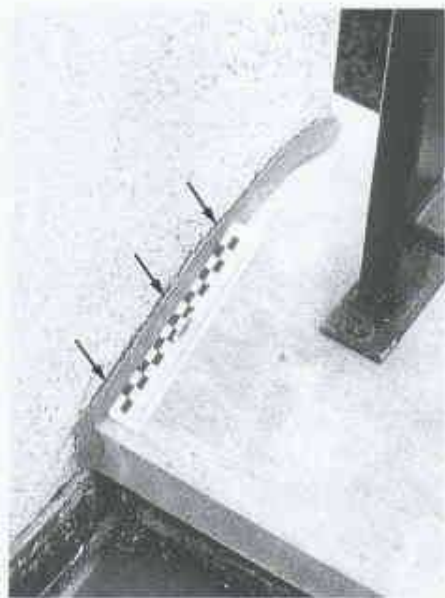
Bild 3 zeigt eine häufige Schwachstelle beim Zusammenschluss einer Brüstungsabdeckung und einer Wand. Wenn diese Stelle nicht dauerhaft gedichtet wird, kann hier eindringendes Meteorwasser die Abdichtung unterwandern. Eine Kittfuge an dieser Stelle ist risikoreich. Besser sind konstruktive Massnahmen, z.B. eine Blechabdeckung.

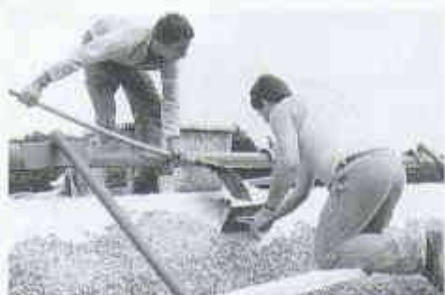
Flachdachkonstruktionen sind nur bis zu einer Neigung von rund fünf Grad mit einer herkömmlichen Konstruktion ausführbar. Bei steileren Dächern treten Schwierigkeiten auf, deren Folgen meist nicht voraussehbar sind. Bild 4 zeigt eine Ausführung, bei der wegen der grossen Neigung die Kiesschicht aufgeklebt werden musste. In der Folge rutschte der Kies mitsamt der Abdichtung nach unten, riss sich von den Anschlüssen los und führte zu Wassereintritten in das Gebäude.

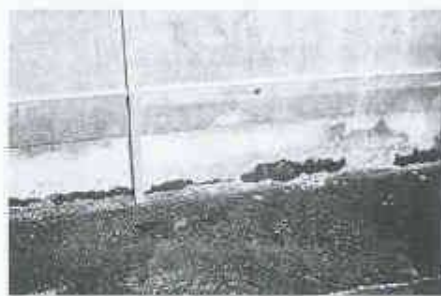
Das falsche Material am richtigen Ort

Bild 5 zeigt einen Winkelblechanschluss bei einem Parkplatz. Infolge Streusalz und falscher Wahl des Blechmaterials war dieses nach kurzer Zeit durchgerostet.

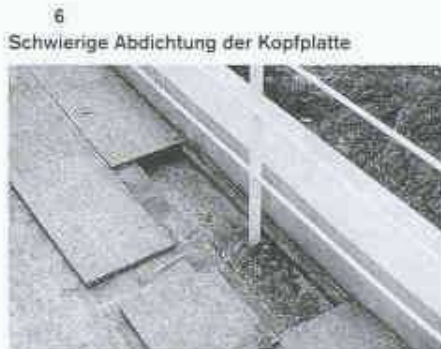
6

Schwierige Abdichtung der Kopfplatte

Geländerpfosten, die praktisch aus dem Terrassenbelag «wachsen», bilden ein hohes Risiko bezüglich Undichtigkeit (Bild 6). Die Abdichtung über der Kopfplatte des Geländerpfostens wurde mittels Flüssigkunststoff ausgeführt, was besonders über den Schraubenköpfen sehr fragwürdig ist.

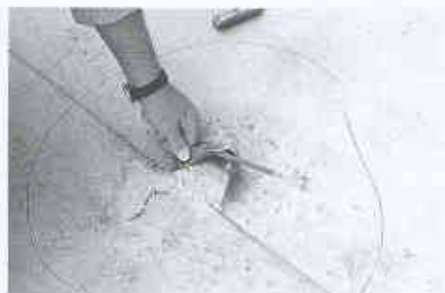
7
Unsorgfältige Verschweissung

Durch eine unsorgfältige Ausführung oder aus Unkenntnis der Vorschriften entstehen oft Fehler, die im Laufe der Zeit ein Versagen der Abdichtung zur Folge haben können. Auch wenn die Mängel oft unbedeutend erscheinen, haben sie auf die Nutzungsdauer der Abdichtung einen nachteiligen Einfluss. Mangelhaft verschweisste Nähte sind vor allem bei ungenügendem Gefälle nur schwer zu findende Leckstellen (Bild 7). Wichtig sind daher die Kontrollen vor dem Eindecken der Abdichtung mit einer Schutzschicht. Die Kontrolle der Nähte erfolgt durch Wässern, falls eventuelle Wasseraustritte kontrolliert werden können, andernfalls hilft auch ein stumpfer Schraubenzieher, der den Nähten entlang geführt wird.

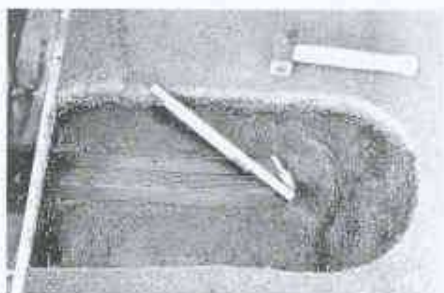
8
Keine Haftung der bituminösen Abdichtung auf der Blechdilataation

Die Verklebung von Bitumen- und Polymerbitumen-Bahnen auf Metallblechen erfordert eine Vorbehandlung dieser Bleche. Wird dies nicht gemacht, haftet die Abdichtung sehr schlecht. Bild 8 zeigt ein Beispiel mit mangelhafter Verklebung einer Polymerbitumen-Dichtungsbahn auf einem Dilataationselement aus Kupferblech. Der Meterstab steckt in einer Stelle, wo keine Haftung vorhanden ist. Hier drang Wasser ein und durchnässte grosse Teile der Wärmedämmung.

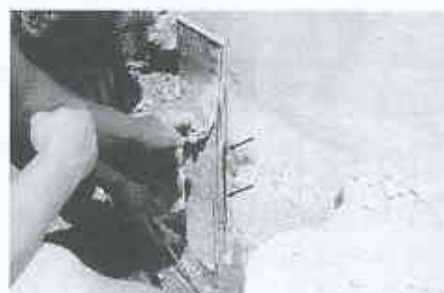
9
Keine Haftung der Kittfuge auf Anstrich

Bild 9 zeigt eine Kittfuge, die unter Terrain gegen eine Betonwand mit Schutzanstrich ausgeführt wurde, wobei man übersah, dass das Dichtungsmaterial auf dem Schutzanstrich keine Haftung hatte. Wegen ungünstigem Hinterfüllmaterial staute sich Wasser an dieser Stelle und drang ins Innere.

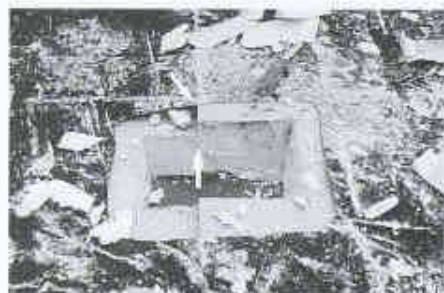
Die Beschädigung der Abdichtung während der Ausführung muss nicht immer sofort als Leckstelle in Erscheinung treten. Ein ausgeleertes Lösungsmittel kann lokal zu einer Versprödung und damit zu einer schnellen Alterung der Abdichtung führen. Auch eine Stufe in der Wärmedämmung, wie sie aus Bild 10 ersichtlich ist, wird zu einer erhöhten Beanspruchung der Abdichtung an dieser Stel-

le führen. Damit verbunden ist immer die Gefahr eines frühen Versagens.

10
Verschiedene Wärmedämm-Dicken

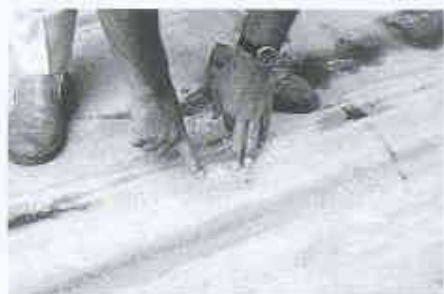
Bild 11 zeigt ein Flachdach ohne Schutzschicht mit einer Wärmedämmung ohne genügende Druckfestigkeit. Beim Begehen wird die Abdichtung auf die Befestiger gedrückt. Im unbelasteten Zustand bilden sich Vertiefungen, die sich mit Schmutz füllen. Ein solches Dach darf nur bei warmer Witterung und mit grosser Vorsicht betreten werden, was Folgen für den Unterhalt des Dachs und auch für den Unterhalt von auf dem Dach platzierten Installationen haben kann.

11
Dübel bei Belastung sichtbar

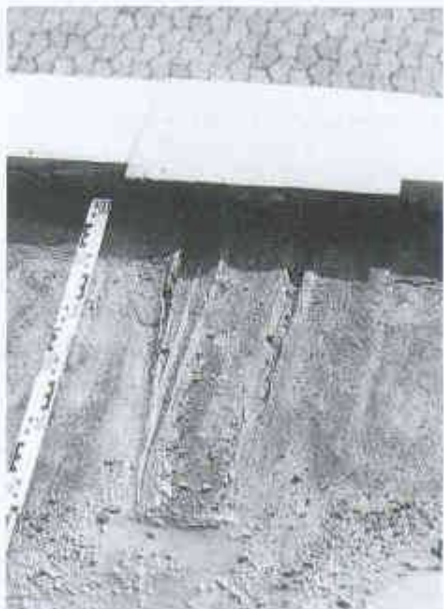
In Bild 12 ist ein Flachdach mit einer bituminösen Abdichtung abgebildet. Die eingebauten Dilataationselemente wurden mit Deckbitumen überstrichen. Weil diese Elemente thermische Bewegungen ausgleichen müssen, reisst das Deckbitumen an dieser Stelle unweigerlich. Durch Schubkräfte schält sich die Abdichtung allmählich vom Blech ab. Es ist eine Frage der Zeit, bis an diesen Stellen Undichtigkeiten entstehen.

12
Aufreissen einer überstrichenen Blechdilataation

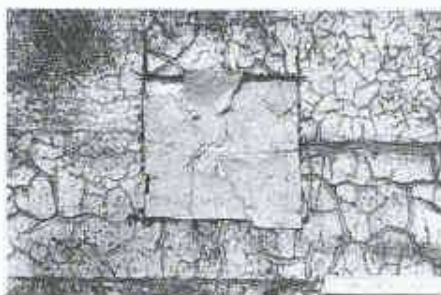
Durch die Unverträglichkeit von zwei Materialien können Schäden entstehen, wie sie in Bild 13 gezeigt werden. Bitumenabdichtungen wurden hier direkt auf eine Polystyrol-Wärmedämmung verlegt. Kommt zusätzlich noch ein Verspröden des Materials dazu, können die Trägermaterialien zerstört werden, wie das Beispiel zeigt.

13
Risse in Deckbitumen zerstören Träger

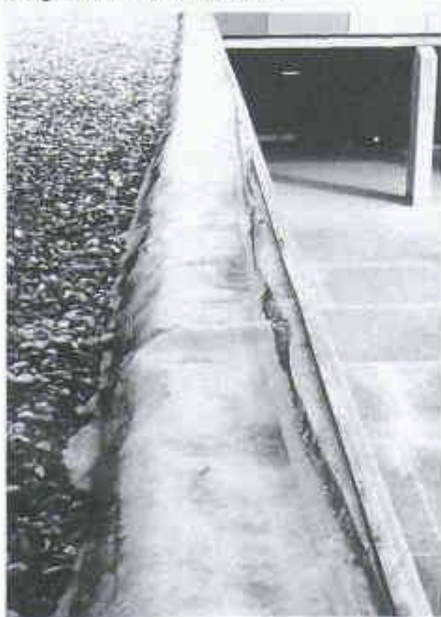
sein. So ist es möglich, dass die Abdichtung aus der Halterung des Dachrandes gerissen wird (Bild 14).

14
Ausgerissener Dachabschluss

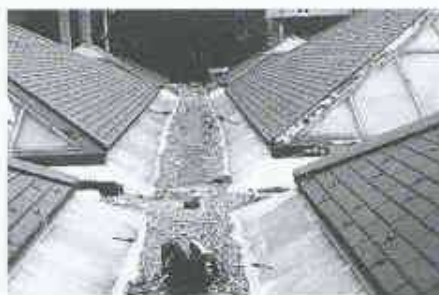
Eine Gefahr bei frei spannender Abdichtung ist die mechanische Beschädigung, z.B. durch Hagelschlag. In Bild 15 ist eine Situation sichtbar, bei der der Kies von der Aufbahrung weggerutscht ist. An den hellen Streifen entlang der Kiesschicht liegt die Abdichtung hohl. Bei einem Unwetter mit Hagel wurden hier Löcher in die Abdichtung geschlagen. Erschwerend kommt dazu, dass infolge der Abkühlung der Abdichtung durch die Hagelkörner das schon versprodete Material noch anfälliger auf mechanische Beschädigungen wird.

15
Frei gespannte Abdichtung

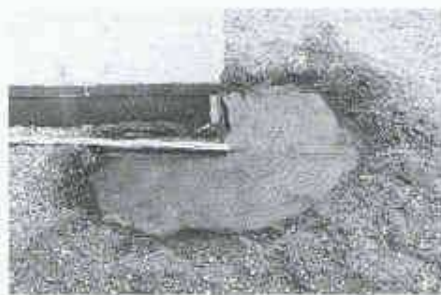
Treten z.B. wegen fehlender Dilatationen oder zu grosser Abstände zwischen den Elementen Spannungen in der Abdichtung auf; werden die Risse gerichtet, was in Bild 16 sehr gut sichtbar ist. Sie be-

ginnt sich am Ende der Abdichtung gegen den vertikalen Schenkel des Winkelbleches abzuschälen. Hier ist es nur eine Frage der Zeit, bis eine Undichtigkeit auftritt.

16
Gerichtete Risse in Deckbitumen infolge Spannungen in der Abdichtung

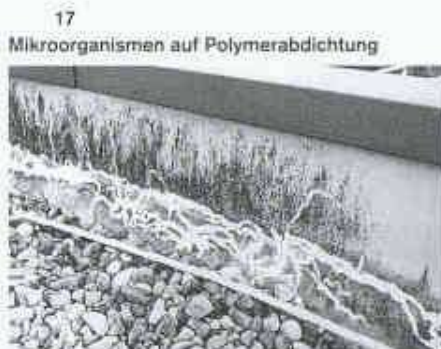
Ein biologischer Angriff auf die Abdichtung kann ebenfalls zur Schädigung der Abdichtung führen. Bituminöse Abdichtungen können von Vögeln zerstört oder, wie Bild 17 zeigt, eine Kunststoff-Abdichtung von Mikroorganismen befallen werden, die sich von den Weichmachern des Materials ernähren. Die Mikroorganismen selber wurden offenbar von anderen Lebewesen abgeweidet.

17
Mikroorganismen auf Polymerabdichtung

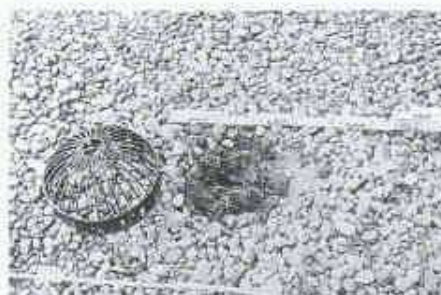
Abläufe neigen zum Verstopfen. Eine regelmässige Kontrolle dieser Bauteile kann leicht von einem Laien ausgeführt werden. Bild 18 zeigt einen Ablauf, bei dem durch Kies- und Moosbildung der Wasserabfluss stark behindert wird. Solche Zustände können mit der Zeit zu grösseren Schäden führen, wenn sich Wasser zurückstaut.

18
Zugewachsener Ablauf

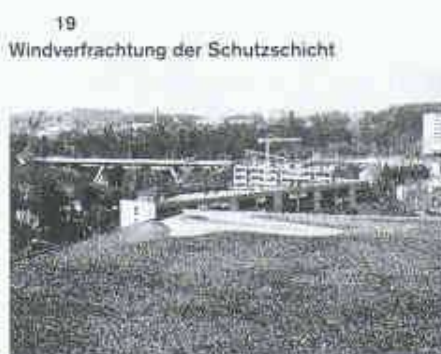
Das Verteilen einer verwehten Kiesschicht gehört ebenfalls zu den regelmässigen Wartungsarbeiten, die von einem Laien ausgeführt werden können. Wenn so grosse Flächen wie in Bild 19 freiliegen, besteht die Gefahr, dass die unbeschwerte Kunststoffabdichtung bei einem Sturm Schaden nimmt.

19
Windverfrachtung der Schutzschicht

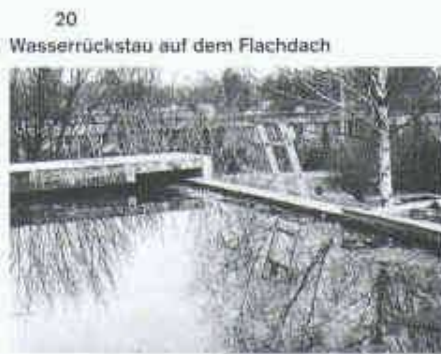
Falls man beim Betreten des Flachdaches Stiefel tragen muss, ist offensichtlich etwas mit der Entwässerung nicht in Ordnung (Bild 20). Die Gefahr, dass bei Was-

20
Wasserrückstau auf dem Flachdach

serrückstau ein Schaden entsteht, ist relativ gross, besonders wenn für die Abschlüsse Winkelbleche eingesetzt wurden. Ein geschickt platzierter Notüberlauf macht auf verstopfte Abläufe aufmerksam und ist in jedem Fall empfehlenswert.

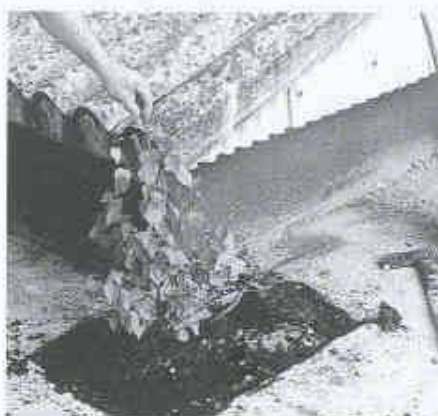
Wenn Bäume auf einem Kiesdach wachsen, wie in Bild 21 dargestellt, wurde offensichtlich der Unterhalt schon längere Zeit vernachlässigt. Das Wurzelwerk hat sich in diesem Fall schon weit in die Wärmedämmung aus Kork verzweigt, und diese ist durch eindringende Feuchtigkeit verrottet.

Birken wachsen durch die Abdichtung

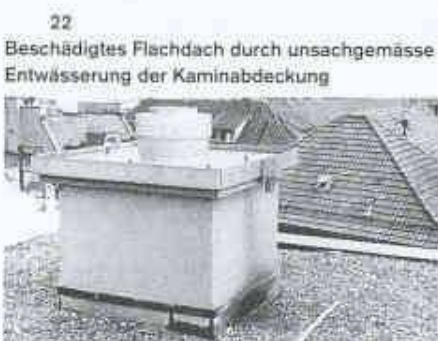
Wenn ein ans Flachdach angrenzendes Bauteil saniert wird, so darf das nicht zulasten des Flachdachs gehen. Der in Bild 22 dargestellte Kamin wurde mit einer neuen Abdeckung versehen, die eine Entwässerung der anfallenden recht schwefeligen Niederschläge der Ölfeuerung auf das Flachdach vorsieht. Leider wurde das abtropfende Wasser nicht bis auf die Abdichtung geführt, wo es mit dem Niederschlagswasser hätte verdünnt werden können. Als Folge sind im Spritzbereich die Blechabschlüsse korrodiert, und die Abdichtung wurde durch das Abtropfen freigelegt und beschädigt. Steter Tropfen höhlt nicht nur den Stein, sondern zerstört auch eine Abdichtung.

Beschädigtes Flachdach durch unsachgemässe Entwässerung der Kaminabdeckung

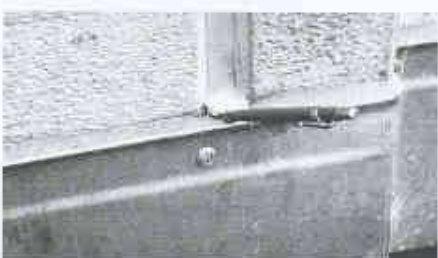
Ein Bauteil, das grosse Aufmerksamkeit bei Unterhaltsarbeiten braucht, ist die Kittfuge. Deren Unterhalt ist Aufgabe eines Fachmannes. Probleme bei Kittfugen sind vielfältig. Oft entstehen schon Undichtigkeiten bei deren Ausführung, wenn sie sich mit einer Fuge kreuzen, deren Dichtungsmaterial sich nicht mit der auszuführenden verträgt. In Bild 23 ist ein solcher Fall dargestellt, bei dem zwischen zwei verschiedenen Dichtungsmaterialien keine Haftung zustande kam. Weitere Mängel sind Ablösungen der Fugenflanken. Wenn solche Ablösungen an horizontal verlaufenden Fugen, was die meisten Fugen im Flachdachbereich tun, vorkommen, so sind die Folgen oft dramatisch. Horizontale Fugen, die abgelöst sind, verhalten sich wie kleine Rinnen (Bild 24). Sie sammeln und führen ablaufendes Regenwasser direkt in die Konstruktion.

Keine Haftung verschiedener Kittarten

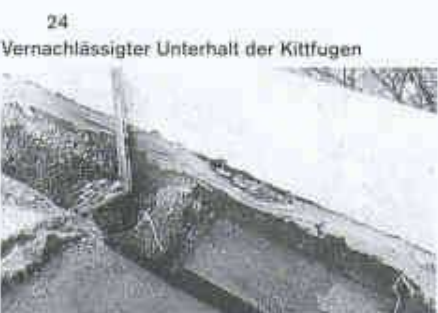
24

Vernachlässigter Unterhalt der Kittfugen

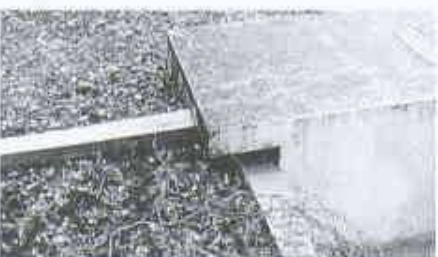
Damit Kittfugen kontrolliert werden können, müssen sie zugänglich sein. Verhältnisse, wie in Bild 25 gezeigt, verunmöglichen einen gezielten Unterhalt der Fuge. Eine Undichtigkeit wird hier mit Sicherheit erst entdeckt, wenn schon grosse

Verunmöglichter Unterhalt des Dachrands

Teile der Wärmedämmung durchfeuchtet sind.

Ebenso bedürfen die Blecharbeiten des Unterhalts. Daher müssen auch diese Bauteile zugänglich sein. Dachränder, wie in Bild 25 dargestellt, erschweren einen Unterhalt. Lötnahte können sich öffnen, oder Bleche beginnen zu rosten. Diese Mängel treten vor allem an älteren Bauten auf, wo die Abstände der Dilatationselemente zu gross sind oder nicht beständige Blecharten eingebaut wurden. Ein Augenmerk sollte auch auf den Verputz über den Deckstreifen gerichtet werden: Ist dieser rissig oder anderweitig beschädigt, so ist mit Wassereintritt zu rechnen, wodurch die Wärmedämmung durchfeuchtet werden kann.
