# Europabrücke: Ausführung der Erhaltungsmassnahmen

## Europabrücke: Ausführung der Erhaltungsmassnahmen

**Die gesamten Erhaltungsmassnahmen wurden in mehreren Teilen ausgeschrieben. Dabei umfasste jeder dieser Aufträge alle Arbeitsgattungen, die zur Instandsetzung oder Erneuerung eines oder mehrerer Bauteile erforderlich waren. Im folgenden wird in erster Linie über die Instandsetzung der Brückenoberfläche berichtet, die hinsichtlich Kosten und Bauzeit den grössten Teil der Erhaltungsmassnahmen darstellte.**

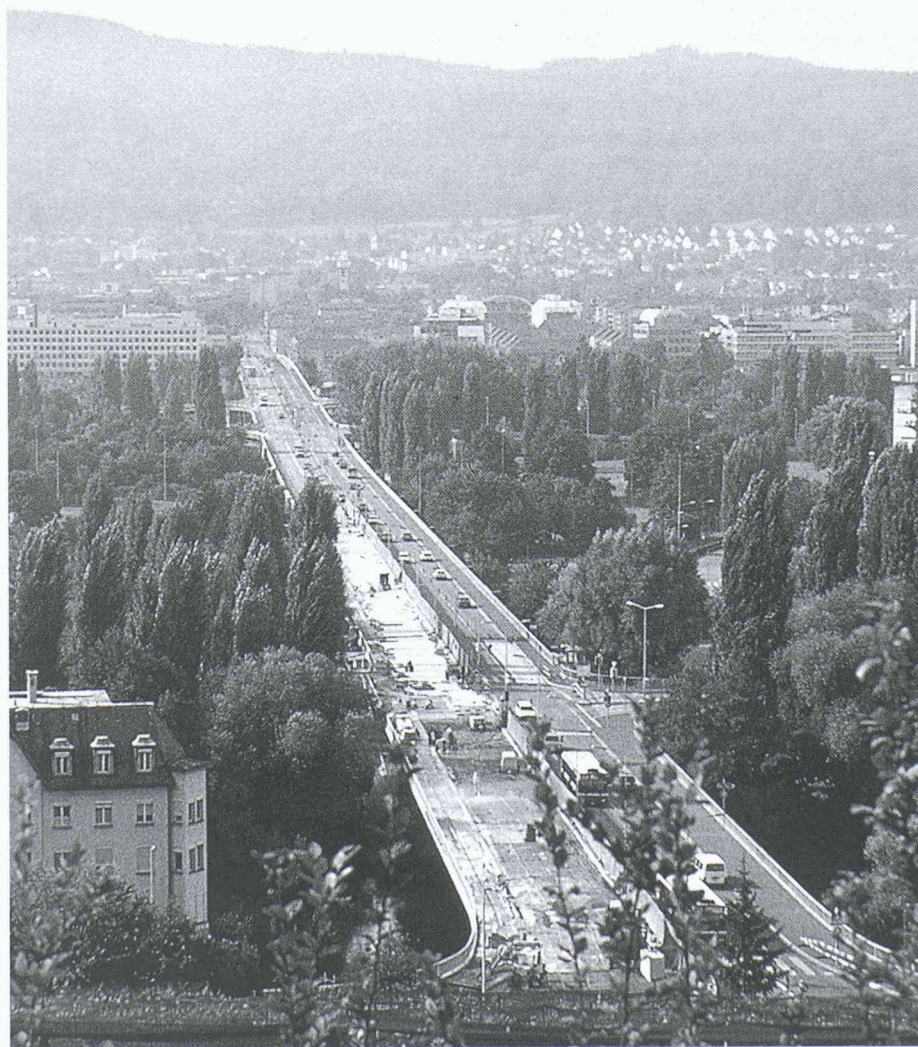
1  
Instandsetzung der Brückenoberfläche in Etappen

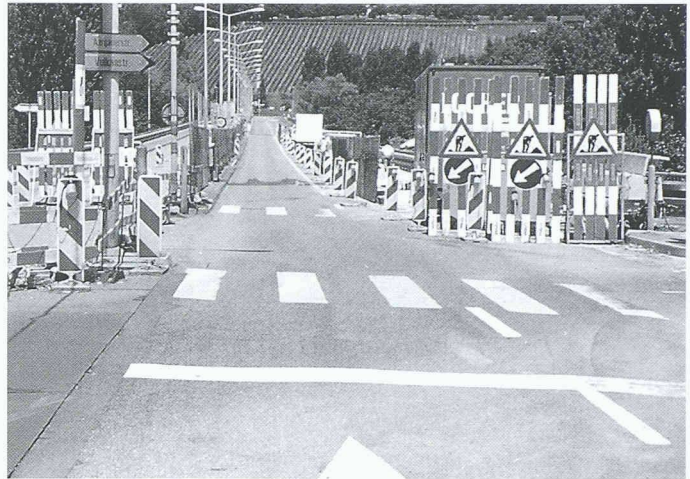
2 Die Aufrechterhaltung des Verkehrs bestimmte die Bauetappen und führte teilweise zu engen Platzverhältnissen

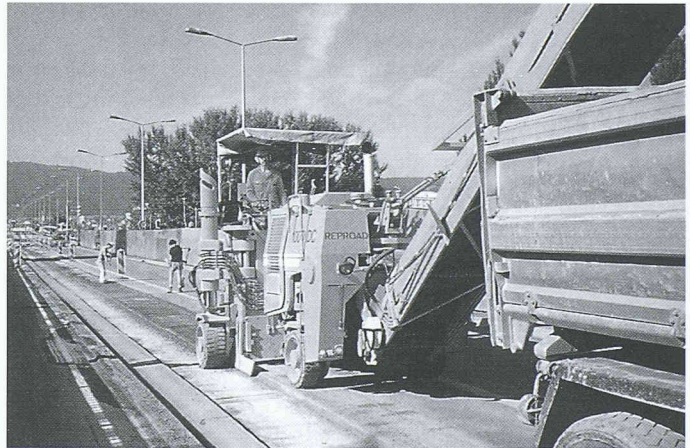
3 Abfräsen des alten Belags

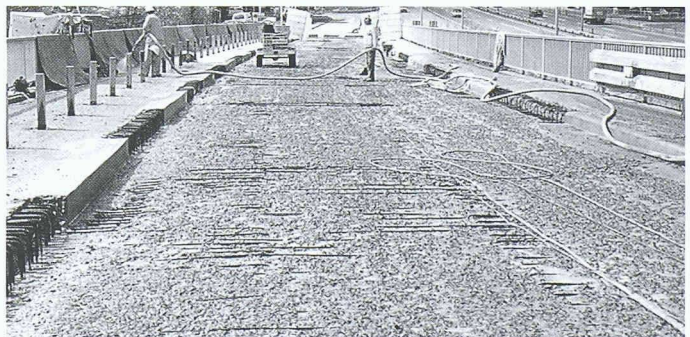
Der qualitativ minderwertige Füllbeton hinter dem bestehenden Granitrandstein wurde je nach Zustand der Armierung abschnittsweise auf eine unterschiedliche Breite hydrodynamisch auf die vorgegebene Etappenlänge freigelegt. Gleichzeitig wurde auch der stark mit Chloriden belastete Beton vor dem Randstein (Wasserlauf) abgetragen.

4 Grossflächiger Betonabtrag auf der Brückenoberfläche. Der chloridverseuchte Beton im Randsteinbereich musste aus statischen Gründen in Etappen abgetragen und ersetzt werden

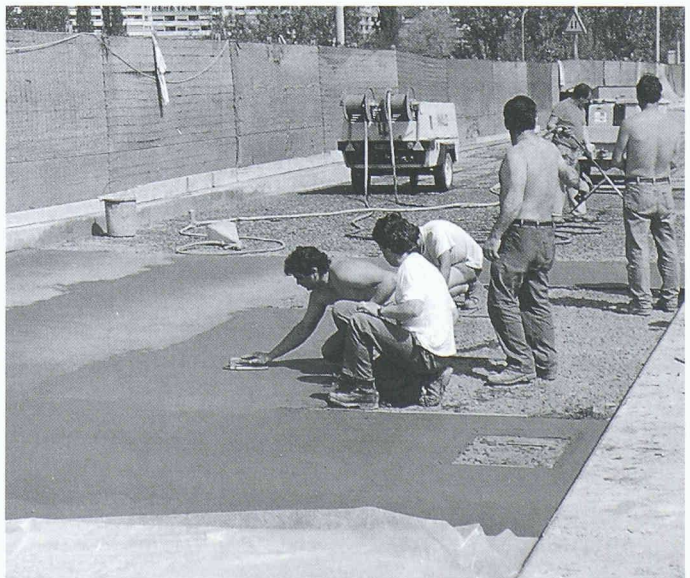
5 Reprofilieren der Betonoberfläche

flächigen Reprofilierung von Fahrbahn und Trottoirfläche die bestehenden Unebenheiten im Konstruktionsbeton ausgeglichen werden konnten. So entfielen die zahlreichen Übergänge zwischen altem und neuem Beton, die bei den anfänglich geplanten örtlichen Reprofilierungen entstanden wären. Auf die neue ausgeglichene Nivellette der Brückenoberfläche konnte auch die Brückenabdichtung besser aufgeflämmt werden.

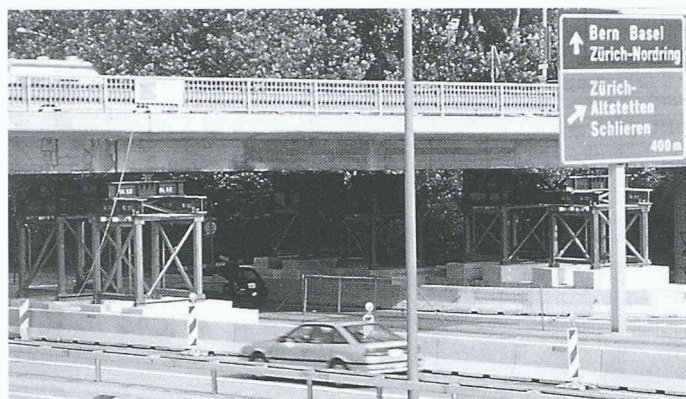
6

Provisorische Unter-  
stützung der Einhän-  
geträger
