Teilprojekt 2: Galerien und übrige Kunstbauten: Instandsetzung der Nationalstrasse A2 im Kanton Uri

Teilprojekt 2: Galerien und übrige Kunstbauten

Instandsetzung der Nationalstrasse A2 im Kanton Uri

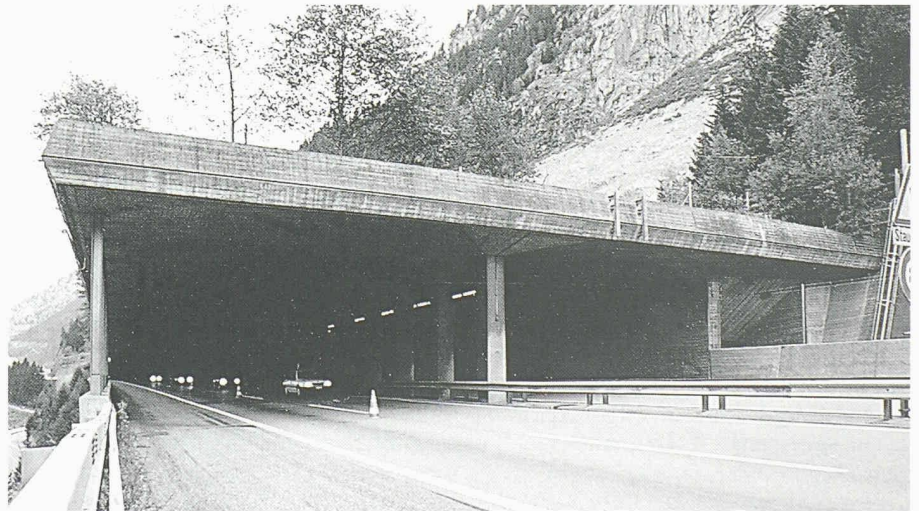
1

Steinschlagalerie Güetli, Südportal

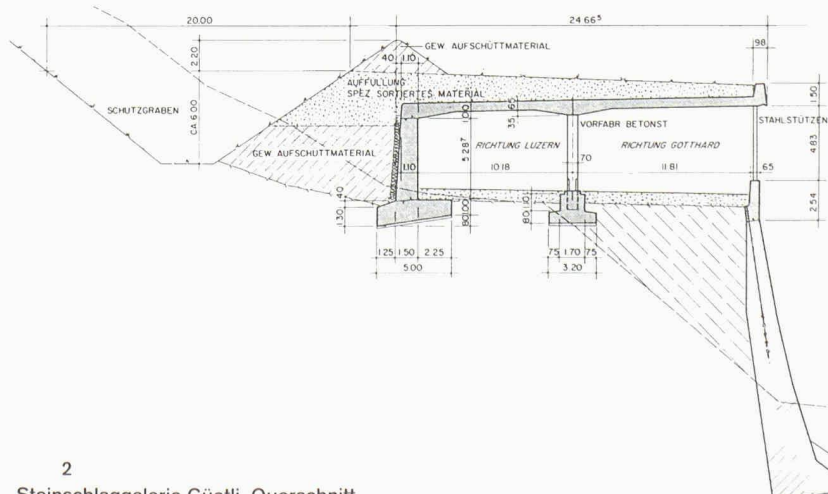
2

Steinschlagalerie Güetli, Querschnitt

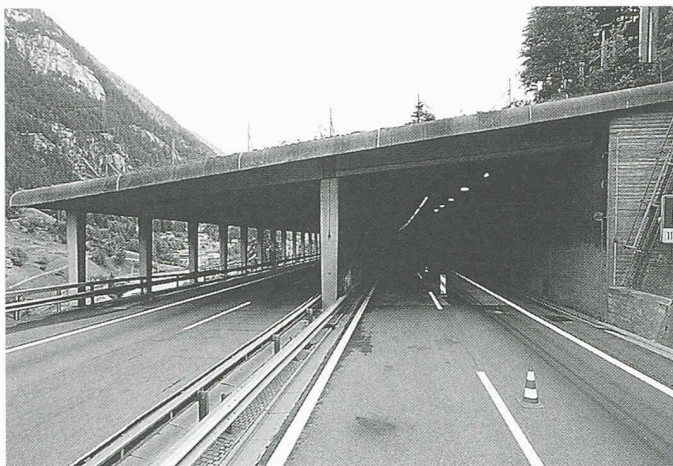
3 Lawingalerie Wilerplangen, Südportal

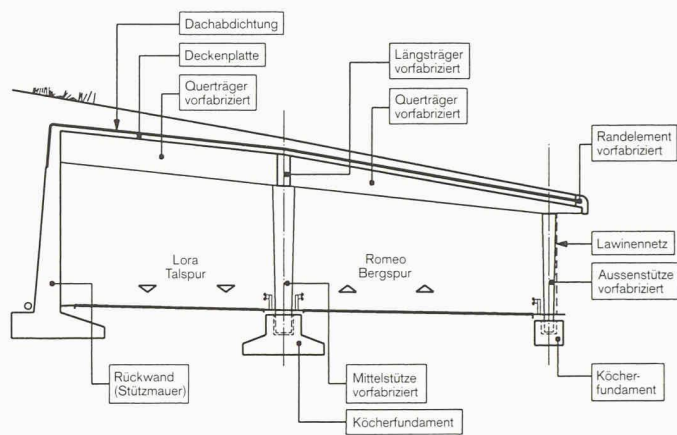
4 Lawingalerie, Querschnitt

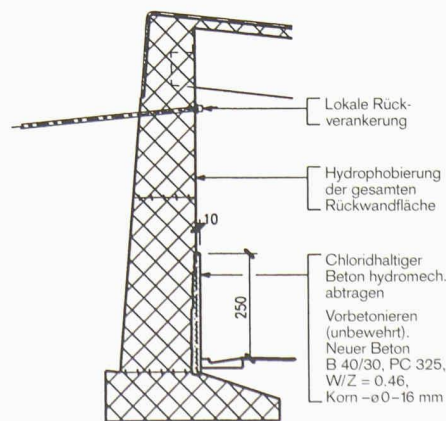
7 Instandsetzung Rückwand

Der stark chloridhaltige Beton im unteren Teil der Rückwand wurde bei drei der vier Galerien auf der ganzen Länge mit

Hochdruckwasserstrahl (HDW) abgetragen und durch einen Vorbeton (Betonauftrag) ersetzt. Die gesamte Rückwand wurde nachher mit einer Hydrophobierung geschützt. Der 12 bis 15 cm starke Vorbeton wurde unbewehrt ausgeführt, die Ränder mit Dübeln gesichert. Bei der Galerie Wilerplangen war die Betonqualität erheblich besser (der Chloridgehalt kleiner und die lokalen Mängel geringer), so dass nur ein Oberflächenschutz (Hydrophobierung) aufgebracht wurde (Bild 6 und 7).

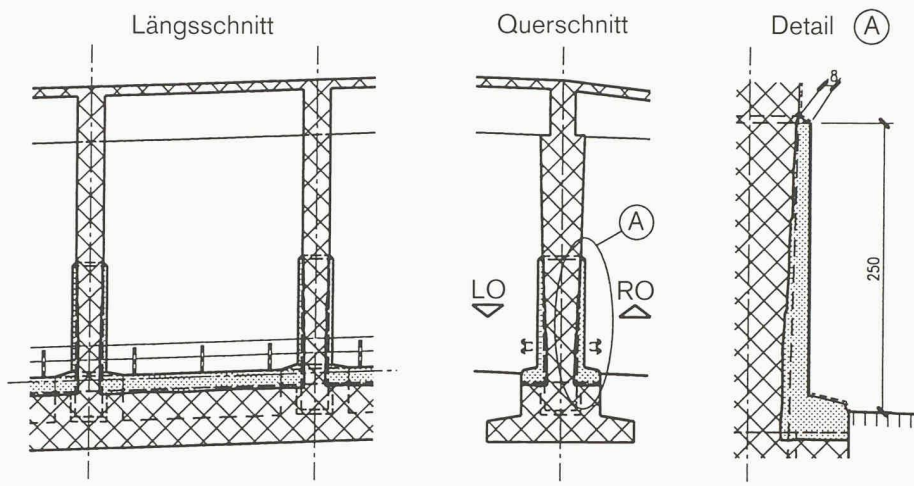
Instandsetzung Mittelstützen: Betonabtrag und Ummantelung mit Beton und Stahlblechhülle

- Abtrag des chloridhaltigen Betons rings um Stütze ca. 2-6 cm tief bis auf Köcherrand inkl. der Oberseite des Köcherrands mit HDW
- Köcher aufbetonieren bis rund 12 cm über Strassenniveau (Bewehrungsüberdeckung 8 cm)
- Ummantelung der Stützen mit Stahlblechhüllen (6 mm stark) und Ausbetonieren derselben
- Oberflächenschutz Betonsockel und Stützenoberteil

Die zweiteilige, dicht verschraubte Stahlhülle hat den Zweck, das weitere Eindringen des chloridhaltigen Wassers zu verhindern, dient als Schalung, umschnürt zumindest die Ecken des neuen Betonmantels und verstärkt gegen Anprall. Die obere Begrenzung wurde so gewählt, dass

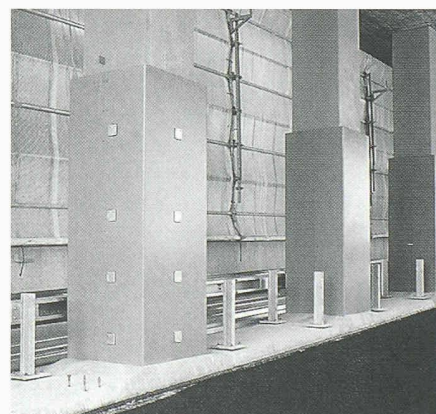
9

Fertige Mittelstütze mit Messeinrichtung

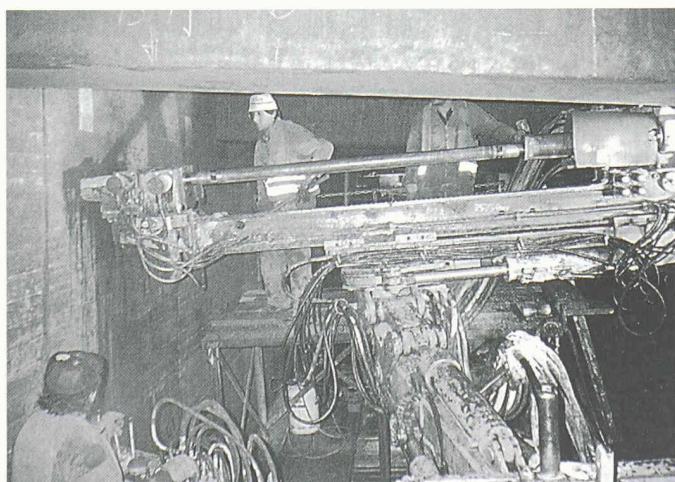
12

Ankerarbeiten an der Rückwand. Instandsetzung

Die Lawingalerien werden beim Überfließen der Lawine nebst dem erhöhten Erddruck zusätzlich mit der Lawinenschubkraft beansprucht. Aufgrund eines neu erstellen Gutachtens über die Lawineneinwirkungen wurden die Galerien statisch nach der neuen Richtlinie Astra/SBB 1994 überprüft. Der horizontale Tragwiderstand rührt weitgehend von der hangseitigen Rückwand her, d.h., die Tragfähigkeit der Rückwand ist von zentraler Bedeutung für die Stabilität des Gesamttragwerks. Einzelne Bereiche der Galerien wiesen ungenügende Standsicherheiten auf und wurden durch Rückverankerung im oberen Wandbereich mit leicht angespannten, voll haftenden Bodenankern verstärkt.

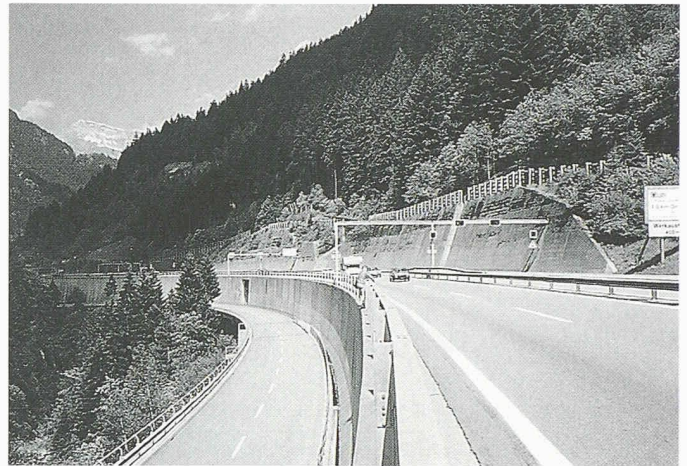
13
Stütz- und Wandmauern, Übersicht

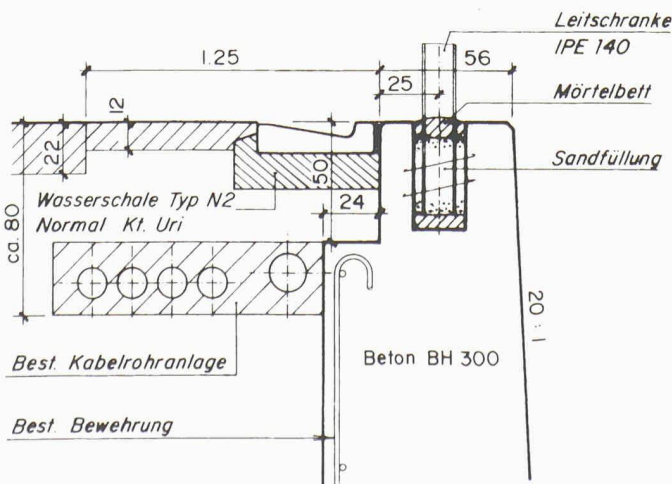
- Die Stützmauerkrone ist auf längere Bereiche in einem schadhafte Zustand. Auf grösseren zusammenhängenden Abschnitten ist die Mauer rund 50 cm unter der Krone horizontal durchgerissen.
- Die Mauerkrone ist durch die Leitschrankenaussparungen geschwächt.
- Die oberste, 4 m hohe Betonieretappe ist schadhafte, Konzentration von Netzfugen bei Dilatationsfugen, Horizontalrisse bis mehrere Millimeter Stärke.
- Bei zwei Winkelstützmauern befinden sich die Wandschürzen in einem schlechten Zustand, die Rückwände und Querscheiben weisen wasserführende Risse auf, eine Entwässerung der Mauer fehlt.
- Die Mauerkrone ist bündig mit dem Belag. Das Strassenwasser läuft ungehindert über die Maueransicht und verursacht Folgeschäden.

14
Standspur mit bestehender Mauerkrone

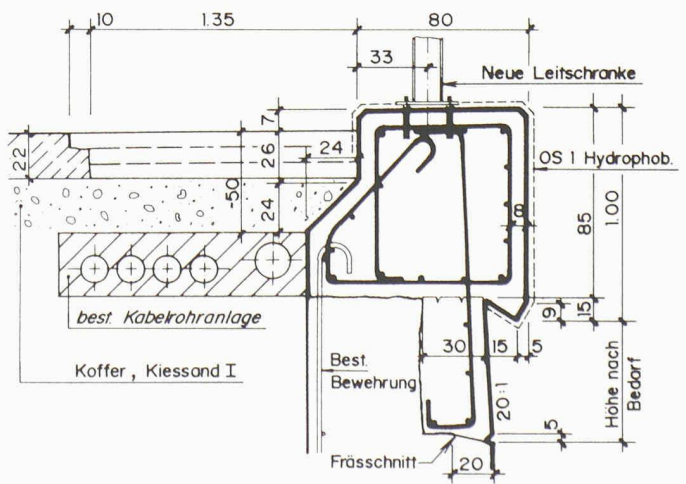
15
Erneuerung Mauerkrone

- Kronenersatz mit neuem Querschnitt auf einer durchgehenden Länge von 650 m (Bild 15).

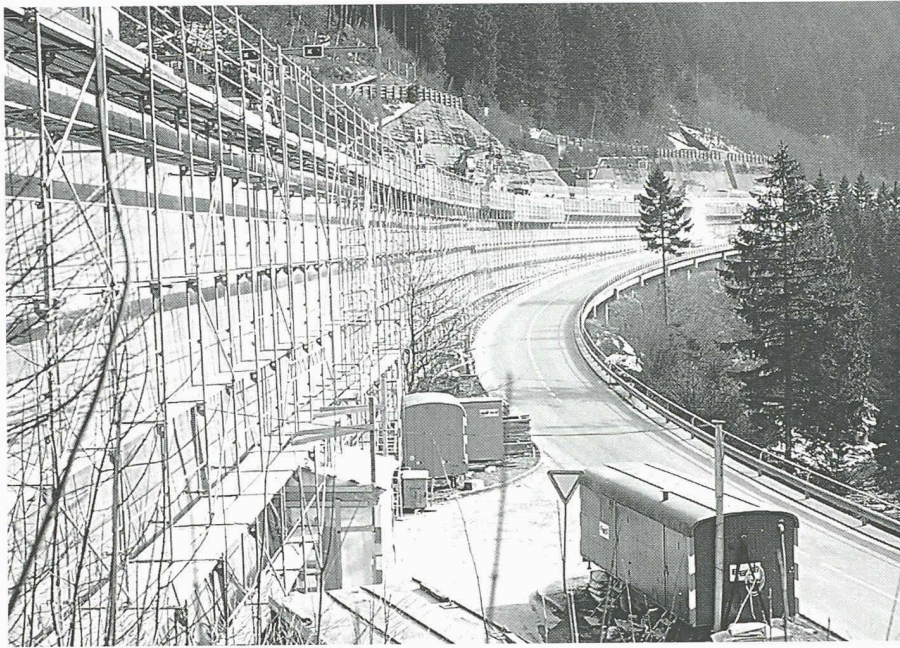
16
Eingerüstete Stützmauer

In 12 Wochen wurden an den Stützmauern rund 600 m³ Beton abgebrochen und die Stützmauerkrone auf einer Länge von 700 m neu erstellt. Für die Ausführung dieser Arbeiten waren Gerüstungen im Umfang von 6000 m² erforderlich.

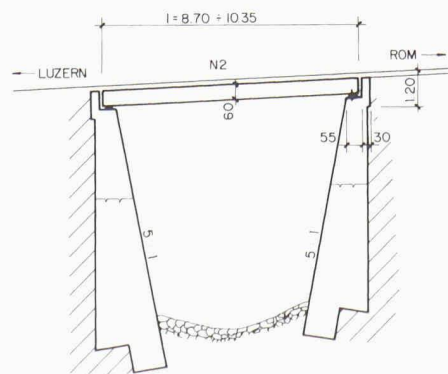
Die Kippsicherheit der Widerlagermauern war ungenügend, die Brückenplatte wirkte als Spriess zwischen den Mauern. Die Widerlager und Flügelmauern hatten sich unter dem Erddruck verschoben. Die Widerlagerwand zeigte bis 5 mm breite Biegerisse in der unbewehrten Arbeitsfuge. Die Widerlagermauern wurden durch Wasseraustritte aus der Widerlager-

bank stark vernässt. Die Flügelmauern waren vom Widerlager abgerissen. Der Belag wies im Bereich der Hinterfüllungen Setzungen auf, Schleppplatten fehlten. Das Randbord Romeo und der Mittelstreifen waren in schadhaftem Zustand. Die Arbeitsfuge in der Brückenplatte war wasserführend. Schliesslich drang bei den Lagern Wasser ein, sie waren stark korrodiert und ihre Funktion entsprechend eingeschränkt.

17
Querschnitt bestehender Bachdurchlass Profil 288

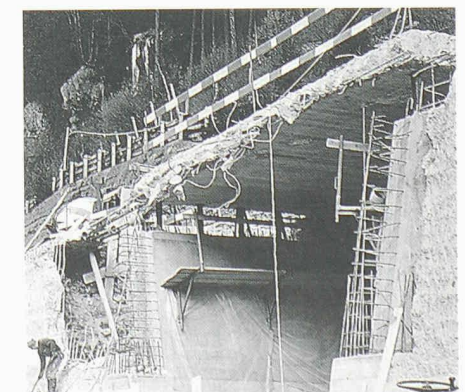
19
Bachdurchlass Profil 288, Bauzustand

Der Abbruch der Fahrbahnplatte am Auflager und der Ausbau der alten Lager musste entsprechend den Spurbreiten gestaffelt erfolgen, und für das ständige Offenhalten der Werkspur wurde eine 20 m lange Hilfsbrücke eingebaut.
