# Instandsetzung der Kirche St. Karl, Luzern

Autor(en): **Sigrist, Viktor / Gubler, Hans / Korner, Marco**

Zeitschrift: **Schweizer Ingenieur und Architekt**

## Instandsetzung der Kirche St. Karl, Luzern

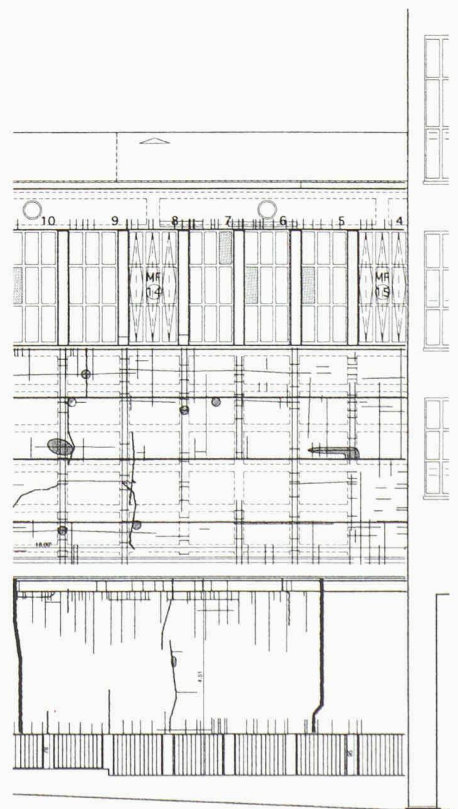
Alle Fassaden wiesen vertikale und schräg verlaufende Risse mit Breiten bis zu 2 mm auf. Einige der klaffenden Risse (Bild 3) wurden schon vor Jahren ausgemörtelt; Bruchstücke der Flickstelle lösten sich allerdings wieder ab. Der Korrosionsschutz der Bewehrung durch den Beton schien grossflächig ungenügend zu sein, wie die vielen Betonabplatzungen zeigten. Die Betonüberdeckung betrug in vielen Bereichen weniger als 10 mm. Sämtliche Simse wiesen massive Korrosions- und Frostschäden auf, und grössere Betonbruchstücke hatten sich bereits gelöst. Bei vorstehenden Simsteilen liessen sich oft grössere Betonstücke von Hand lösen.

3  
Ausschnitt des Aufnahmeplans der Westfassade (Rippensystem) mit Anbau: Risse, Etappenfugen, Bewehrung ungenügender Überdeckung und Schadstellen

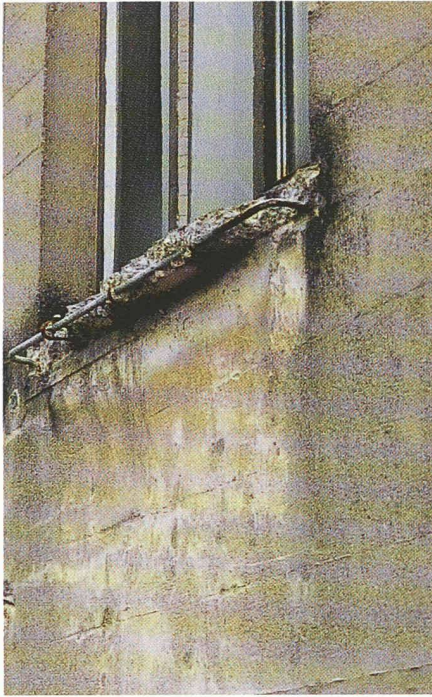
Der Turm wies schon mehrere Flickstellen aus den Jahren 1978 (Turmpfeiler) und 1982 (Fassade) auf, die sich aber partiell wieder gelöst hatten; die damals verwendeten Mörtel waren teilweise zu wenig alkalisch. Die Betonsimse der Turmfenster (Bild 4) und auch die Stützen des Turmaufbaus waren stark angegriffen (Bild 5); da Passanten durch herunterfallende Betonteile gefährdet wurden bzw. die Tragfähigkeit des Turms betroffen war, bestand für die Instandsetzung dieser Teile eine grössere Dringlichkeit.

4  
Schäden an den Simsen der Turmfenster

Die Fenstersimse des Turms wurden vollständig entfernt und an Ort neu beto-

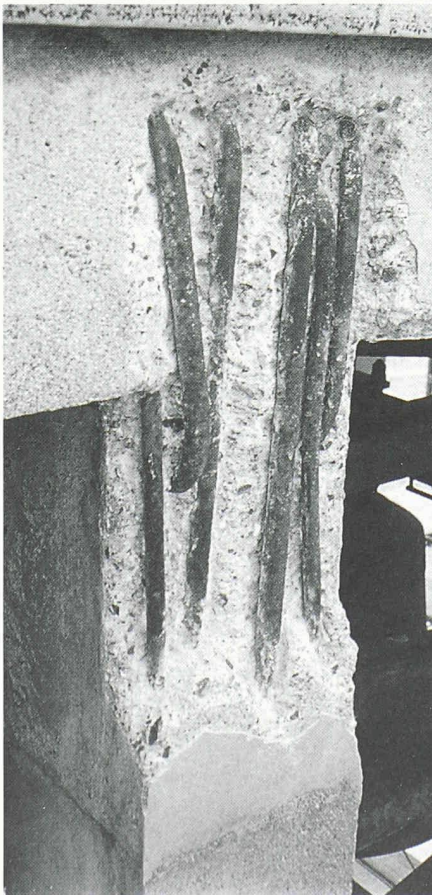
5  
Schadstelle am Übergang einer Stütze des Turmaufbaus zum Turmdach

Aufgrund des relativ schlechten Zustands der Turmfassaden und besonders des Turmaufbaus (Stützen, Dach) zeichnete sich bald die Lösung einer vollflächigen Instandsetzung ab. Dies bedeutete, dass der Beton bis unter die Bewehrung (20 bis 50 mm) abgetragen wurde, was mit Hilfe der Höchstdruckwasserstrahltechnik erfolgte. Die Bewehrung war anschliessend zu reinigen und an besonders exponierten Stellen mit einem Korrosionsschutz zu versehen (Bild 6); stark korrodierte oder fehlende Stäbe wurden ersetzt, wofür beim Betonabtrag spezielle Vertiefungen vorzusehen waren.

Das Dach mit dem Kreuz sowie die Stützen und Aussteifungswände des Turmaufbaus wurden vollständig abgebrochen und, mit Ausnahme der äusserst schlanken Stützen und des Kreuzes, neu geschalt und an Ort betoniert. Einem Vorschlag des Unternehmers folgend, wurde für die Turmstützen (mit einer Höhe von rund 10 m und Abmessungen von 260 mal 460 mm) und das Kreuz eine Fertigteillösung erarbeitet. Hierbei waren neben der Abstimmung des Schalungsbilds insbesondere die Bewehrungsanschlüsse für die Vorfabrikation detailliert zu planen. Folgendes Vorgehen wurde gewählt: Teilabbruch der Brüstungen, Einflechten einer neuen Bewehrung mit geschraubten Bewehrungsstössen für die nachträglich aufgesetzten Elemente, Untergiessen der Stützenfüsse (Bild 8); an den oberen Enden wiesen die Stützen eine Anschlussbewehrung für die Verbindung mit dem später erstellten Turmdach auf.

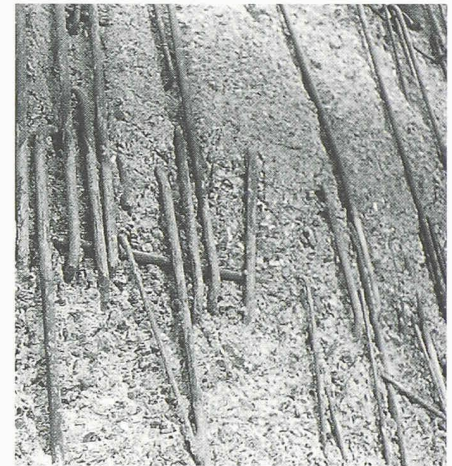
6

Freigelegte Bewehrung im Bereich der Turmuhr

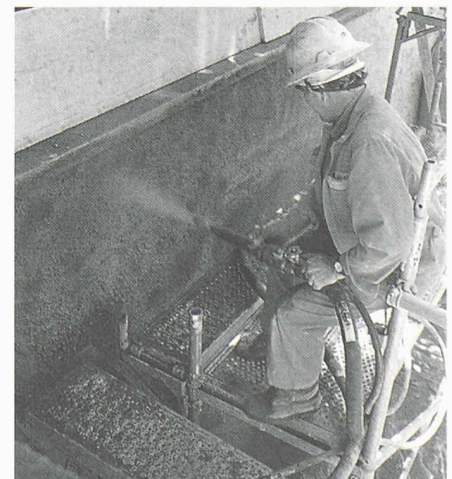
7

Spritzbetonauftrag an der Musterfläche

Nach einer visuellen Kontrolle der abgetragenen Betonflächen durch die Bauleitung wurde schliesslich die Fassade mit Spritzbeton [7] schichtweise wieder aufgebaut (Bild 7). Die Oberfläche des noch frischen Spritzbetons war sodann gemäss der vorgegebenen Fassadengeometrie abzutauschieren. In einem zusätzlichen Arbeitsgang wurde die Schalbrettstruktur der ursprünglichen Fassade mittels Latten und Abglättkelle nachgezeichnet; hierfür waren vorgängig detaillierte Pläne des Schalungs-

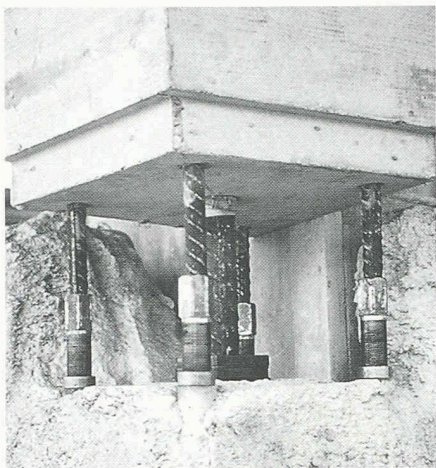
8

Anschluss der Fertigteilstützen des Turmbaus mit geschraubten Bewehrungsstössen

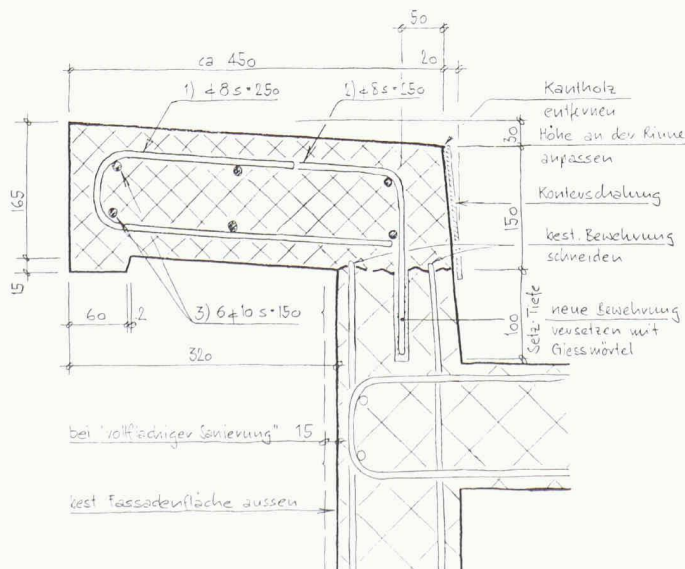
9

Der Dachrand und die Fenstersimse wurden abgebrochen und vollständig ersetzt. Am Beispiel des Dachrands kann eine weitere Besonderheit von Instandsetzungsarbeiten (oder Umbauten) aufgezeigt werden: Während der Projektierung können die vorliegenden Konstruktionsdetails oft nur auf Plänen beurteilt werden, da genauere Untersuchungen am Bau zu einem früheren Zeitpunkt einen zerstörenden Eingriff zur Folge hätten. Das anfänglich vorgesehene Vorgehen mit Abbruch und Anbetonieren der ausragenden Teile des Dachrands musste fallengelassen werden, da sich beim Entfernen des Kupferdachs herausstellte, dass der Beton unter dem Kantholz durch Risse weitgehend aufgelockert war. Die Lösung musste daher neu angepasst werden (Bild 9).

Ausgeführtes Detail des Dachrands

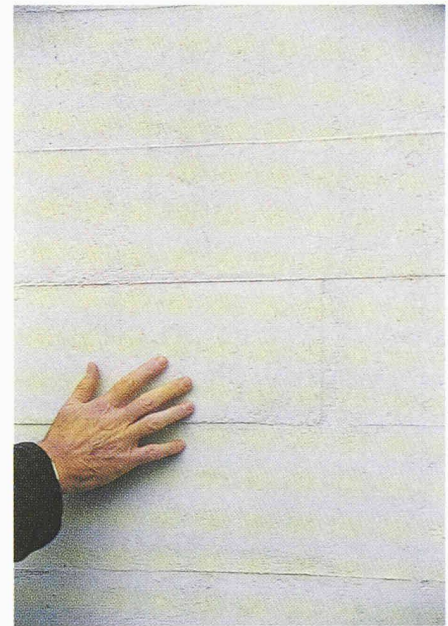
10

Fertiggestellte Spritzbetonfassade nach dem Auftragen des Oberflächenschutzes

- Hydrophobierung, geflutet (Silan)
- zweimaliger Lasuranstrich, matt, abgetöntes Weiss (Bild 10)
