Instandsetzung der neuen Teufelsbrücke in der Schöllenen

Zeitschrift: **Schweizer Ingenieur und Architekt**

Band (Jahr): **116 (1998)**

Rudolf P. Frey und Joseph L. Schwartz, Zug

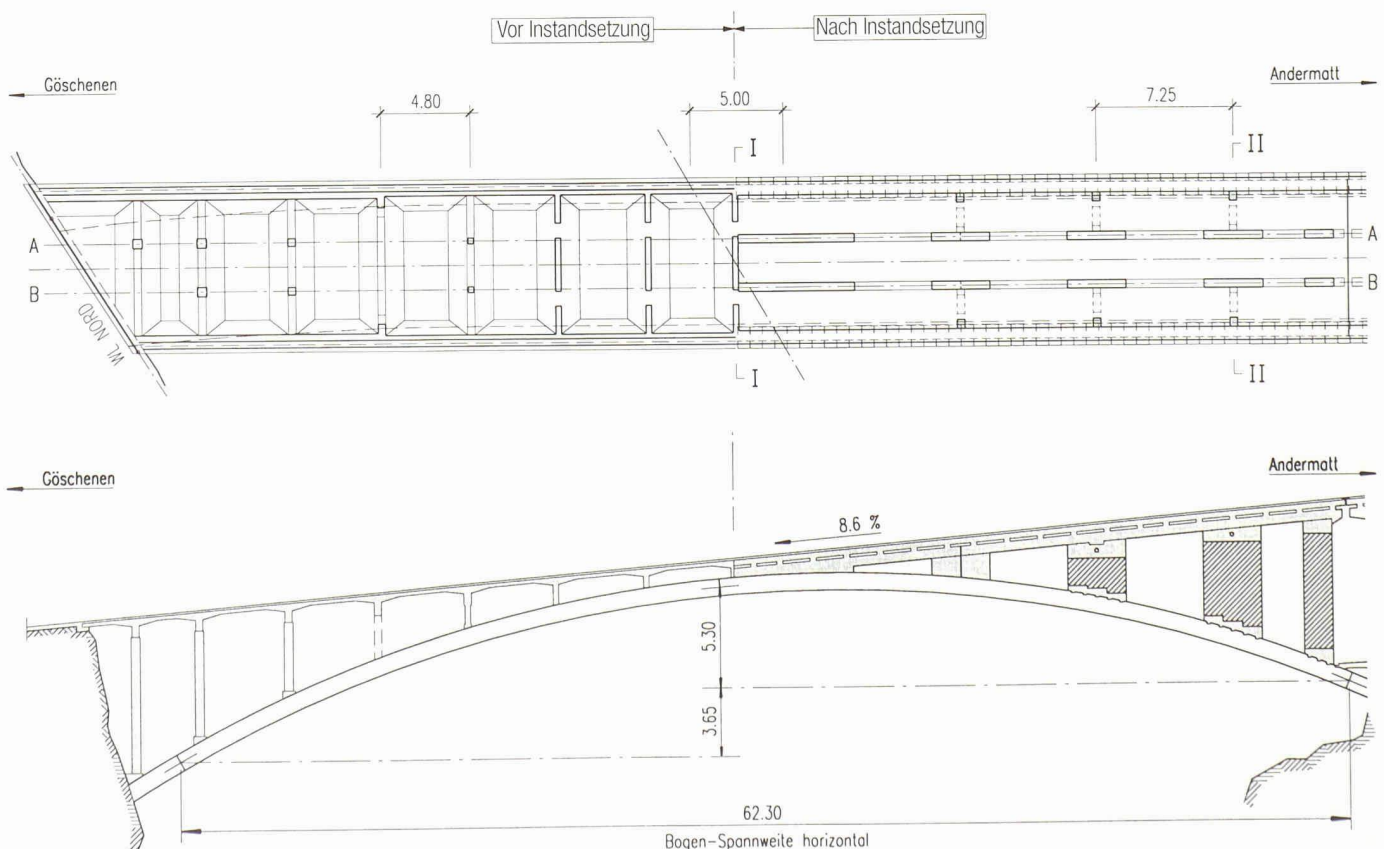
1

Bauwerksübersicht vor und nach der Instandsetzung, Grundriss und Längsschnitt

- Unterbau:
 - Erhaltung des Bogens ohne weitere Massnahmen
 - Erhaltung der Stirnwände mit Vorbetonierung
 - Ersatz der Stützen, Querwände und Querträger
- Überbau:
 - Ersatz der Fahrbahnplatte
 - Ersatz der Gehwegplatten

Da die Stützen und Querriegel ebenfalls ersetzt werden mussten, war es naheliegend, das neue Tragsystem so auszulegen, dass dieses die neue Fahrbahnplatte inkl. Verkehr auch im Bauzustand ohne zusätzliche Massnahmen trug. Somit wurden zwei Längsträger notwendig, die zusammen mit den Seitenwänden die neuen, quer gespannten Fahrbahnplattenhälften vor dem Zusammenschluss trugen (Bilder 1, 2, 3). Für das Abtragen der resultierenden Vertikalkräfte auf den Bogen waren Stützen oder Wände notwendig. Der vorgängige Einbau der neuen vertikalen Tragstruktur bedeutete jedoch eine Umlagerung der Vertikalkräfte auf dem Bogen, da die alte Struktur zu diesem Zeitpunkt noch bestand. Die rechnerische Überprüfung der Situation zeigte, dass dies möglich war. Die neuen vertikalen Elemente wurden zwecks Vereinfachung der Ausführung im Brückeninnenraum in Zementsteinmauerwerk ausgeführt und werden so der Bauweise des Bogens gerecht (Bilder 1, 2).

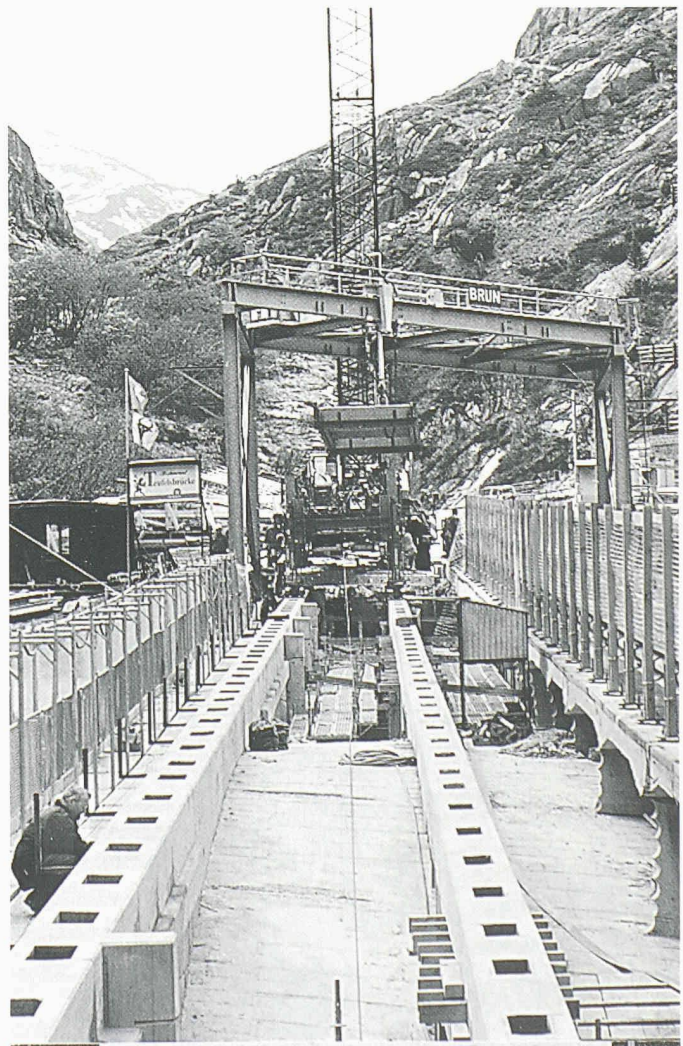
3
Längsriegel für neue Fahrbahnplatte

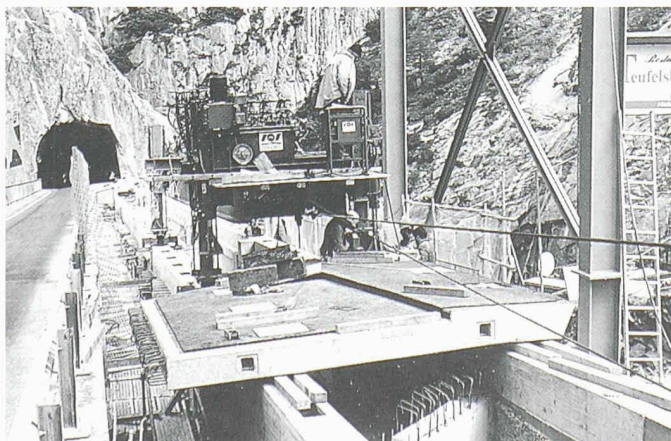
6
Einbau eines Fahr-
bahnplattenelements

gen eingeschoben, abgesenkt und an das vorhergehende Element angedockt (Bild 6). Zur Herstellung der Kontinuität in Längsrichtung und zur Gewährleistung einer sauberen Überdrückung der Verklebung wurden die Elemente mit nachträglicher Injektion der Hüllrohre längs zusammengespannt. Das Vorspannen der Elemente erfolgte etappenweise je Element mit einer Zwischenverankerung. Zu diesem Zeitpunkt lag das vorzuspannende Element auf stählernen Absatzkeilen, die die Höhenlage garantierten und die für das Vorspannen notwendige Verschieblichkeit ermöglichten.

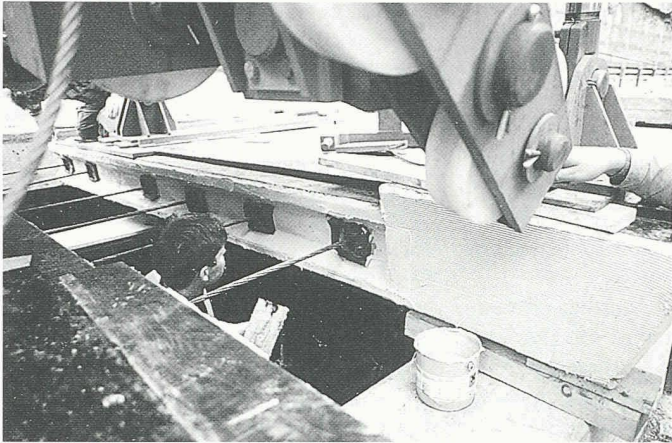
7
Stossfuge zwischen
Fahrbahnplattenele-
menten

Da die Stossfugen zwischen den Elementen mit einem schnell abbindenden Epoxidharz-Kleber, der die Vorspannkabel in der Fuge schützt, zusammengeklebt werden sollten, mussten die mit Nut und Kamm versehenen Fugen sehr genau zusammenpassen (Bild 7). Die sich folgenden Elemente wurden unter Verwendung eines Trennmittels, das auf das erhärtete vorhergehende Betonelement aufgebracht worden war, aneinander betonierte. Die schon erwähnten Lagerungsbedingungen garantierten das exakte Zusammenpassen der Plattenelemente. Probebohrungen anlässlich der Vorversuche zeigten, dass die Dünnbettfuge rund einen Millimeter Stärke aufwies.

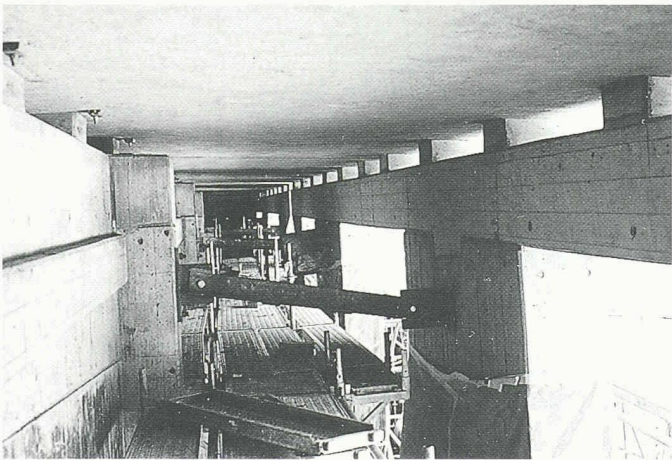
8
Innenansicht mit
punktueLLer Lagerung
der Fahrbahnplatte

Nach dem Vorspannen wurde die Verbindung mit den Längsriegeln erstellt. Diese erfolgte punktweise über Ortbetonnocken (Bilder 5, 8), deren Betonieren wenig Zeit in Anspruch nahm. Die nur punktweise Verbindung erlaubte das vorgängige praktisch vollflächige Aufbringen von Abdichtung und Schutzschicht. Die Ergänzungen in situ der fehlenden Bereiche über den Betonnocken konnten dank der punktweisen Lagerung auf ein zeitliches Minimum beschränkt werden. Anschliessend erfolgte der Einbau der Tragschicht über die ganze Spurbreite, das Setzen der Randsteine und die Belegung des Gehwegbereichs mit Granitplatten.
