Zeitschrift: Tec21
Herausgeber: Schweizerischer Ingenieur- und Architektenverein
Band: 127 (2001)
Heft: 9: Lawinen

Hauptinspektion der Kunstbauten an der Axenstrasse

Im Frühling 2000 wurde an der A4 im Abschnitt Sisikon-Flüelen die erste Hauptinspektion an den Kunstbauten durchgeführt. Aus Sicht des Bauwerk-eigentümers sind systematische Kontrollen wertvoll, um den Zustand der Bauwerke und deren Entwicklung festzuhalten und von Fachleuten beurteilen zu lassen.

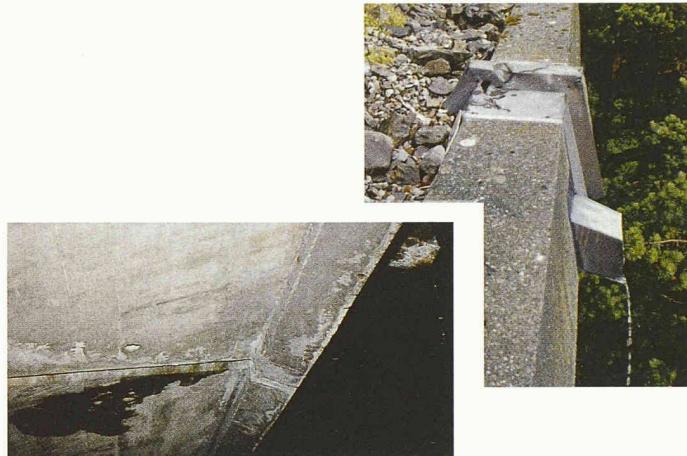
3

Die Dachentwässerung einer Galerie weist einen konstruktiven Mangel auf, so dass aufgestautes Wasser durch die Dilatationsfugen an die Untersicht gelangt

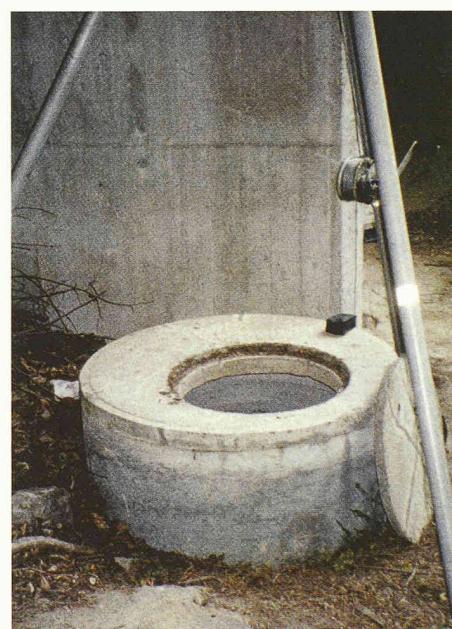
4

Die Pfeilerschächte der Brücken wurden visuell inspiziert. Die Deckel werden durch abschliessbare ersetzt
