Artikel: Zustandserfassung von Brücken bei deren Abbruch: erste Ergebnisse eines Forschungsprojektes an der ETH Zürich
Autor: Vogel, Thomas
DOI: <https://doi.org/10.5169/seals-80170>

Zustandserfassung von Brücken bei deren Abbruch

Erste Ergebnisse eines Forschungsprojektes an der ETH Zürich

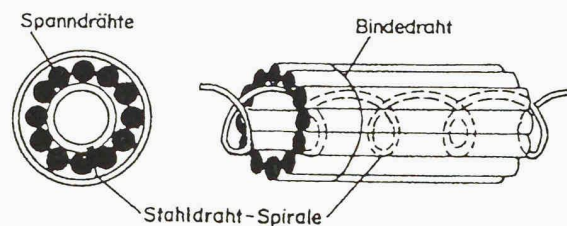
6

Spannglieder Freyssinet Typ P 50
