<b>Zeitschrift:</b>	Tec21
<b>Herausgeber:</b>	Schweizerischer Ingenieur- und Architektenverein
<b>Band:</b>	128 (2002)
<b>Heft:</b>	24: Werkstoffe
<b>Artikel:</b>	Risse in der Fassade: Sanierung von Schäden an verputzten Aussenwärmédämmungen - oder wie solche zu vermeiden wären
<b>Autor:</b>	Pfefferkorn, Jürg
<b>DOI:</b>	<a href="https://doi.org/10.5169/seals-80438">https://doi.org/10.5169/seals-80438</a>

# Risse in der Fassade

Sanierung von Schäden an verputzten Aussenwärmédämmungen  
– oder wie solche zu vermeiden wären

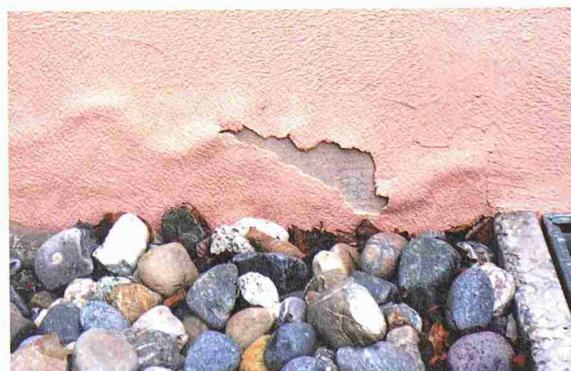
1

In der Praxis sind im Sockelbereich und bei Aussenstufen immer wieder dieselben Schäden zu beobachten (Bild 1). Sie treten dann auf, wenn im Erdreich die Schutzschicht (Schwarzbeschichtung oder eine andere wirksame Schutzschicht) für den Putz fehlt. Eine schlechte Versickerung des Meteorwassers begünstigt zudem den Schadenseintritt.

Putzablösungen in der Sockelzone durch fehlenden Schutz unter der Terrainoberfläche (Bilder: Jürg Pfefferkorn)

Das Fehlen einer Schutzschicht unter Terrain bedeutet einen klaren Verstoss gegen die in der SIA-Empfehlung V243/1 im Kapitel Ausführungsplanung erhobenen Forderungen. Die Schwarzbeschichtung wird oft abgelehnt oder nur in ungenügendem Masse veranlasst, um im Sockelbereich keinen störenden schwarzen Rand zu haben, wenn sich das Terrain etwas setzen sollte. Hier muss die Bauleitung darauf achten, dass, wenn die Niveaulinien festgelegt sind, die Schwarzbeschichtung so weit ergänzt wird, dass sie in den Bereich der Geröllschicht oder im Falle eines Plattenbelages unmittelbar darunter zu liegen kommt. Als weitere Möglichkeiten kommen Sockelelemente aus Faserzement oder wärmedämmten Blechen in Frage.

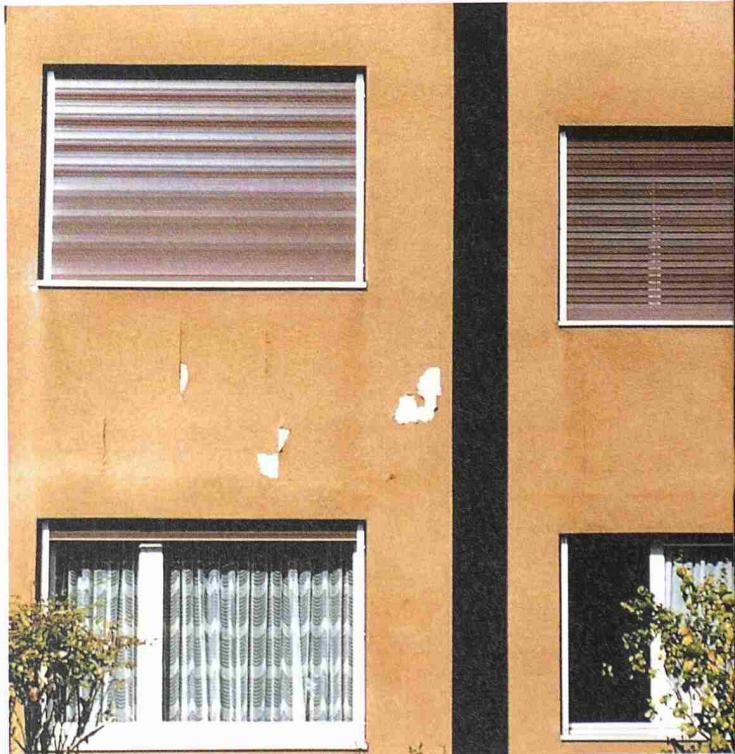
2

Risse im Außenputz (Bild 2) wurden früher relativ selten beanstandet. Zwei Entwicklungen in der Architektur sind aber dafür verantwortlich, dass dies heute nicht mehr so ist. Einerseits werden die Dämmplatten immer dicker, was das Verlegen anspruchsvoller macht. Andererseits erleben wir eine Renaissance dunkler Fassadenfarben, was infolge der damit verbundenen grösseren Temperaturschwankungen die Rissneigung verstärkt. Bei mineralischen Deckputzen auf Kalk-Zement-Basis muss geprüft werden, ob diese Risse das anfallende Wasser kapillar aufsaugen können oder nicht. Je nach Ergebnis dieser Vorprüfung ist es z.B. bei mineralischen Verputzsystemen möglich, auf eine umfassende Sanierung zu verzichten und den Riss, zum Schutz vor eindringendem Wasser, örtlich mit einer Silikon-Mikroemulsion zu behandeln. Bei Kunststoff-, Silikonharz- und Silikatputzen, bei denen eine Blasenbildung vorliegt, sind meist umfassendere Sanierungsmassnahmen erforderlich. Mögliche Ursachen sind:

- offene Stösse zwischen den einzelnen Wärmedämmplatten
- ungenügend verklebte Platten (keine Randverklebung)
- zu starkes Abschwinden von Polystyrolschaumstoffplatten
- ungenügend oder falsch gedübelte Platten
- Plattenstösse wurden mit expandierendem Schaum (statt mit demselben Material) verfüllt

Risse in der Fassadenfläche führen durch eindringendes Wasser zu Abplatzungen des Verputzes

Ob eine Riss-Sanierung möglich ist oder ob ganze Putzschichten entfernt und neu aufgebaut werden müssen, entscheidet sich bei der Prüfung der Tragfähigkeit der einzelnen Schichten. Bei einer guten Qualität der Putzschichten kann eine oberflächliche Riss-Sanierung z.B. mittels einer geeigneten, nicht zu harten Ausgleischicht, einer Bewehrungseinlage (faserbewehrt) und einem neuen Deckputz vorgenommen werden. Liegt dagegen eine Schwächung der Tragfähigkeit der Putzschichten vor, muss die geschädigte Fassade vom bestehenden Putz vollständig befreit werden. Die freigelegten Platten sind je nach Rissursache(n) zusätzlich im Stoßbereich zu bearbeiten (Ausschneiden einer Fuge und ergänzen mit Wärmedämmstoff oder Einpassen eines Dämmstoffkeils). Neben dem Reinigen und Schleifen muss man die Platten auf jeden Fall auch zusätzlich dübeln, da bei der Putzentfernung die Hafung am Untergrund geschwächt wird.

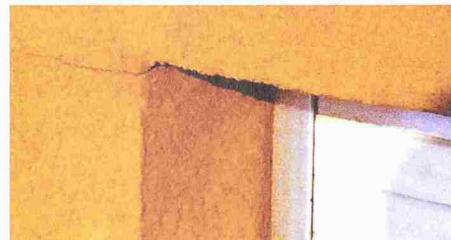
3

Risse in Ecken (Bild 3) entstehen als Folge von Spannungsspitzen oder durch unsorgfältige Putzbewehrung in diesen Bereichen. Bei mehreren Lagen von Putzbewehrung übereinander kann es vorkommen, dass der Verputz gar nicht mehr durchdringt und so Bereiche ohne jeden Verbund entstehen. Bei Brüstungsrissen sind außerdem dieselben Ursachen möglich, wie sie bereits im Zusammenhang mit der Fassadenfläche beschrieben worden sind. Nach Möglichkeit sind die feinen Risse im Sturzbereich lokal zu flicken. Dazu kann das schadhafe Verputzmaterial bis auf die Platte entfernt und, unter Verwendung einer zusätzlichen Trennlage zwischen dem Grundputz und der Wärmedämmplatte, neu verputzt werden. Die sanierte Stelle wird als Flickstelle sichtbar bleiben. Eine andere Möglichkeit ist das Hydrophobieren, also das wasserabweisende Ausrüsten, der Risse mit z.B. Silikonharz-Mikroemulsion.

Spannungsriss an Sturzecke

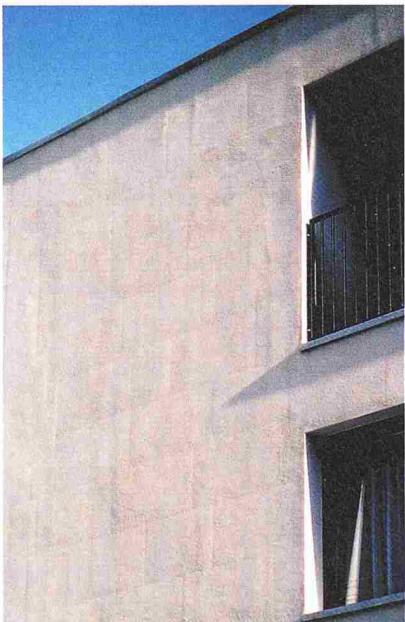
5

Ein anderes Problem sind Abzeichnungen, die nicht auf einen technischen Mangel zurückzuführen sind. Solche können auftreten bei der Verwendung von sehr feinkörnigen Deckputzen (Bild 5). Diese weisen eine geringere Lichtstreuung auf und lassen darum kleinste Unterschiede in der Grundputzschicht sichtbar werden. Eine Verbesserung der Situation kann aufgrund der heutigen Kenntnisse im Nachhinein nur mit sehr grossem Aufwand erzielt werden. Es müsste die ganze Fassadenfläche mit einer zusätzlichen, bewehrten Schicht überzogen werden. Diese zusätzliche Mörtelschicht wird allerdings nicht mit der Traufel verarbeitet, sondern mit der Latte verzogen. Bei den wenigen Fällen, die so bearbeitet wurden, stellte sich der Erfolg ein.

Im Streiflicht erkennbare Unebenheiten, die nicht auf einen technischen Mangel zurückzuführen sind, aber immer häufiger beanstandet werden

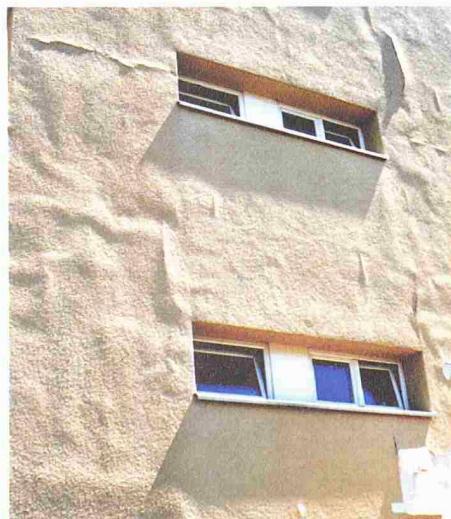
7

**Schäden von diesem Ausmass erfordern die Entfernung aller Putzschichten bis auf die Dämmung**

Schlecht haftende Putz- und Anstrichschichten (Bild 7) oder mürbe Grundputze müssen bei einer Sanierung gründlich entfernt werden. Bei einer grösseren Schädigung der Putzschichten sind diese am besten gleich ganz zu entfernen. Dabei ist zu beachten, dass durch das Ablösen des Verputzes Scherkräfte auf die Wärmedämmplatten einwirken. Bei lediglich geklebten Wärmedämmplatten kann dies zu einem nicht tolerierbaren Verlust an Plattenhaftung auf dem Untergrund führen. In solchen Fällen müssen die Wärmedämmplatten vor dem neuen Verputzaufbau zusätzlich gedübelt werden. Selbstverständlich muss auch darauf geachtet werden, dass alle Platten satt gestossen sind. Offene Fugen müssen mit demselben Wärmedämmmaterial verschlossen werden, sie dürfen auf keinen Fall ausgeschäumt werden.
