Autor: Pfefferkorn, Jürg

Risse in der Fassade

Sanierung von Schäden an verputzten Aussenwärmedämmungen – oder wie solche zu vermeiden wären

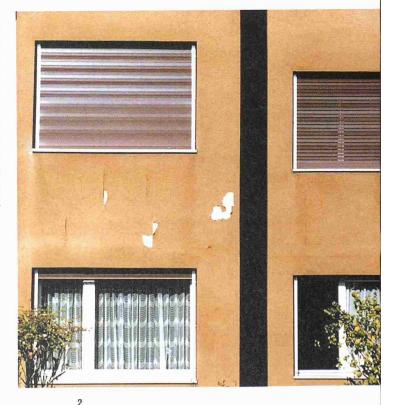
Risse im Aussenputz (Bild 2) wurden früher relativ selten beanstandet. Zwei Entwicklungen in der Architektur sind aber dafür verantwortlich, dass dies heute nicht mehr so ist. Einerseits werden die Dämmplatten immer dicker, was das Verlegen anspruchsvoller macht. Andererseits erleben wir eine Renaissance dunkler Fassadenfarben, was infolge der damit verbundenen grösseren Temperaturschwankungen die Rissneigung verstärkt.

Bei mineralischen Deckputzen auf Kalk-Zement-Basis muss geprüft werden, ob diese Risse das anfallende Wasser kapillar aufsaugen können oder nicht. Je nach Ergebnis dieser Vorprüfung ist es z.B. bei mineralischen Verputzsystemen möglich, auf eine umfassende Sanierung zu verzichten und den Riss, zum Schutz vor eindringendem Wasser, örtlich mit einer Silikon-Mikroemulsion zu behandeln. Bei Kunststoff-, Silikonharz- und Silikatputzen, bei denen eine Blasenbildung vorliegt, sind meist umfassendere Sanierungsmassnahmen erforderlich. Mögliche Ursachen sind:

Risse in der Fassadenfläche führen durch eindringendes Wasser zu Abplatzungen des Verputzes

Ob eine Riss-Sanierung möglich ist oder ob ganze Putzschichten entfernt und neu aufgebaut werden müssen, entscheidet sich bei der Prüfung der Tragfähigkeit der einzelnen Schichten. Bei einer guten Qualität der Putzschichten kann eine oberflächliche Riss-Sanierung z. B. mittels einer geeigneten, nicht zu harten Ausgleichsschicht, einer Bewehrungseinlage (faserbewehrt) und einem neuen Deckputz vorgenommen werden. Liegt dagegen eine Schwächung der Tragfähigkeit der Putzschichten vor, muss die geschädigte Fassade vom bestehenden Putz vollständig befreit werden. Die freigelegten Platten sind je nach Rissursache(n) zusätzlich im Stossbereich zu bearbeiten (Ausschneiden einer Fuge und ergänzen mit Wärmedämmstoff oder Einpassen eines Dämmstoffkeils). Neben dem Reinigen und Schleifen muss man die Platten auf jeden Fall auch zusätzlich dübeln, da bei der Putzentfernung die Haftung am Untergrund geschwächt wird.
