# Sanierung eines Turmes

Neue Erkenntnisse und ihre Umsetzung an der reformierten Kirche Enge in Zürich

**Die gut 100 Jahre alte Kirche in Zürich Enge weist bautechnische Besonderheiten auf, die hohe Anforderungen an den Unterhalt stellen. Bei der aktuellen Sanierung des Turmes wurde versucht, minimal, aber gezielt in die Bausubstanz einzutreten, wo kritische Schwachstellen zu grossen Verwitterungsschäden geführt hatten.**

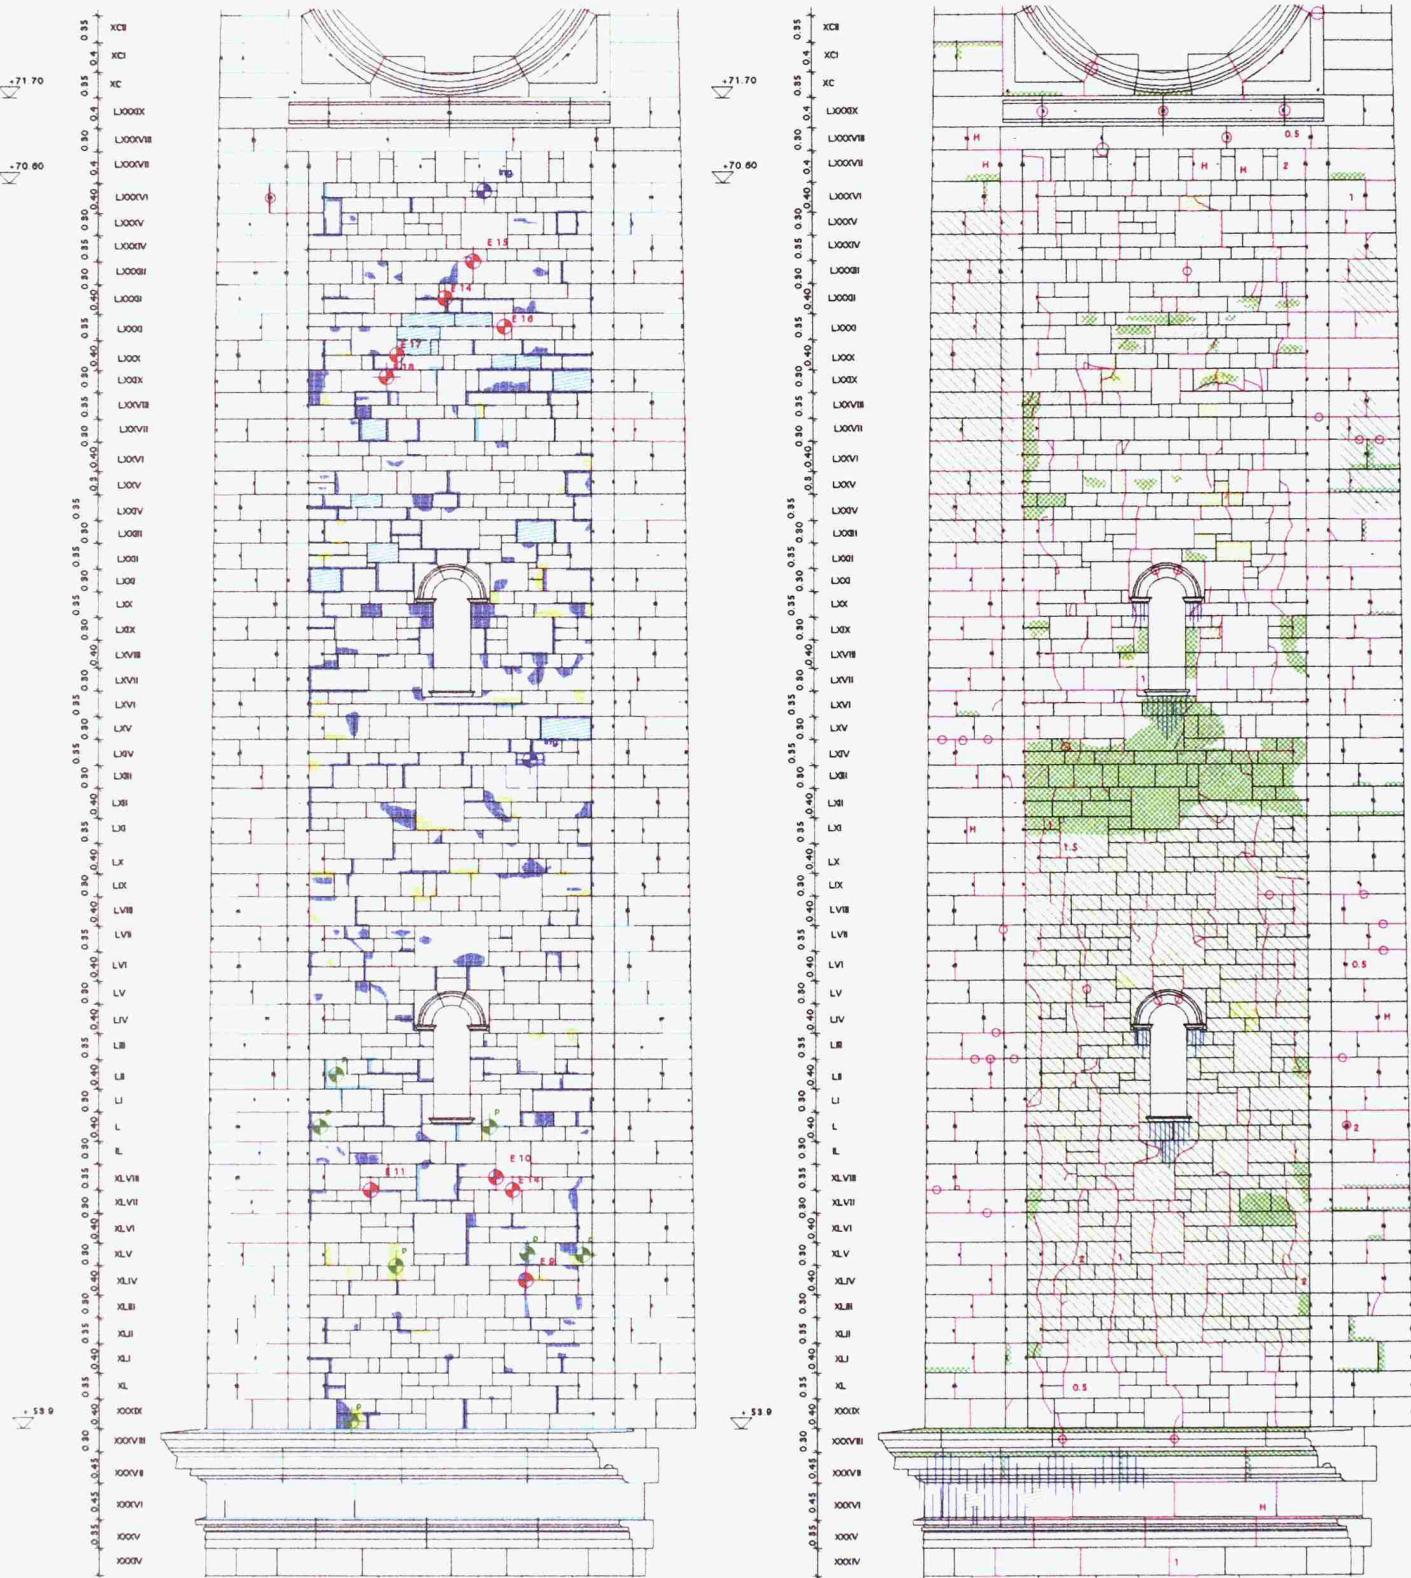
3

a) Materialkartierung Turm, Beispiel Westfassade, mittlerer Teil. Zeichenerklärung siehe Legende

b) Zustandskartierung Turm, Beispiel Westfassade, mittlerer Teil. Zeichenerklärung siehe Legende

Die Zustandsaufnahme am Turm erbrachte folgendes Schadensbild (Bild 3):

**Risse:** Entlang der Mörtelfugen gibt es sehr viele Risse. Besonders im Gneismauerwerk verlaufen sie in aller

Regel den Mörtelfugen entlang. Im oberen und mittleren Turmteil sind gerade noch 30% der Fugen intakt. Aufgrund ihres Verlaufes und ihrer Verteilung hängen die Risse mit statischen und dynamischen Spannungen im Mauerwerksverband zusammen. Vermutete Ursachen sind in erster Linie die Schwingungen des verhältnismässig schlanken Turmes bei Glockengeläut und bei Winddruck. Das Problem wurde schon früher erkannt und untersucht (s. Bemerkungen im Kasten «Bau und Restaurierungsgeschichte»). Nebst diesen dynamischen Belastungen wirken irreversible Verformungen und Setzungen des Turmes mit. Im Laufe der aktuellen Sanierungsarbeiten wurden bis 60 cm tiefe, bei der Demontage der Baugerüste nicht oder nur mangelhaft verfüllte Gerüstlöcher entdeckt, die als erhebliche konstruktive Schwachstellen wirken! Im Tuffsteinmauerwerk verlaufen die Risse teils entlang der Mörtelfugen, teils durch die Steine hindurch. Die Spannungsrisse verlagern sich hier tendenziell vom Kontakt zwischen harter Zementmörtelfuge und weichem Stein in den Stein hinein (Bild 5).

*Hohlstellen:* Im Tuffsteinmauerwerk bildeten sich an stark wetterexponierten Flächen der Westfassade grössere Hohlstellen. Wie sich bei einer Sondieröffnung zeigte, sind in 5–8 cm Tiefe oberflächenparallele Risse oft über mehrere Quader vorhanden. In den gleichen Zonen gibt es zahlreiche oberflächliche Ausbrüche des Tuffsteins und älterer Mörtelflicke im Tuffstein. Unsere Beobachtungen bei und nach Regenperioden machten klar, dass diese Bereiche stark durchnässt werden und danach lange nass bleiben. Folglich sind die Hohlstellen und Ausbrüche als Frostschäden zu sehen.

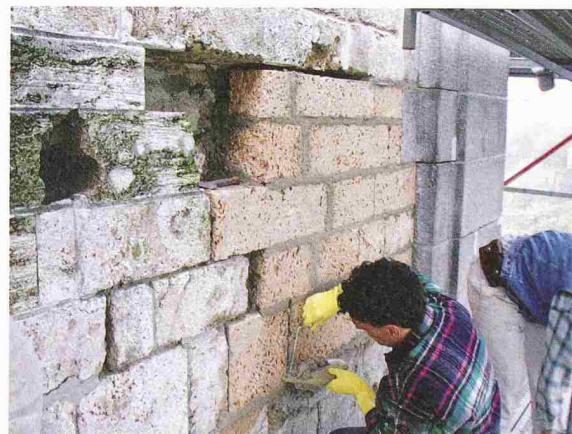
4

Partieller Tuffstein-Ersatz während aktueller Sanierung in einem Bereich mit Hohlstellen an der Turm-Westfassade. Hinter der entfernten Tuffstein-Blendmauer kommt das Füllmauerwerk mit vorwiegend Sandstein-Bruchstücken und Mörtel zum Vorschein  
(Bild: Rolf A. Lüscher, 2001)

Bewölkung und Sonnenstand entscheidend. Die Verfugungsarbeiten sollten, um eine zu schnelle Austrocknung des eingebrachten Materials zu verhindern, bei windstiller und bewölkter Wetterlage erfolgen. Die verantwortliche Unternehmerschaft führt dazu ein detailliertes Baujournal. Als *Nachbehandlung* müssen die fertigen Flächen mit feuchten Jutebahnen abgedeckt und vor allfälliger Sonnen- und Windeinwirkung geschützt werden. Die Tuffsteine sind dort zu flicken und partiell zu ersetzen, wo der Verband durch Hohlstellen geschwächt und absturzgefährdet ist (Bild 4).

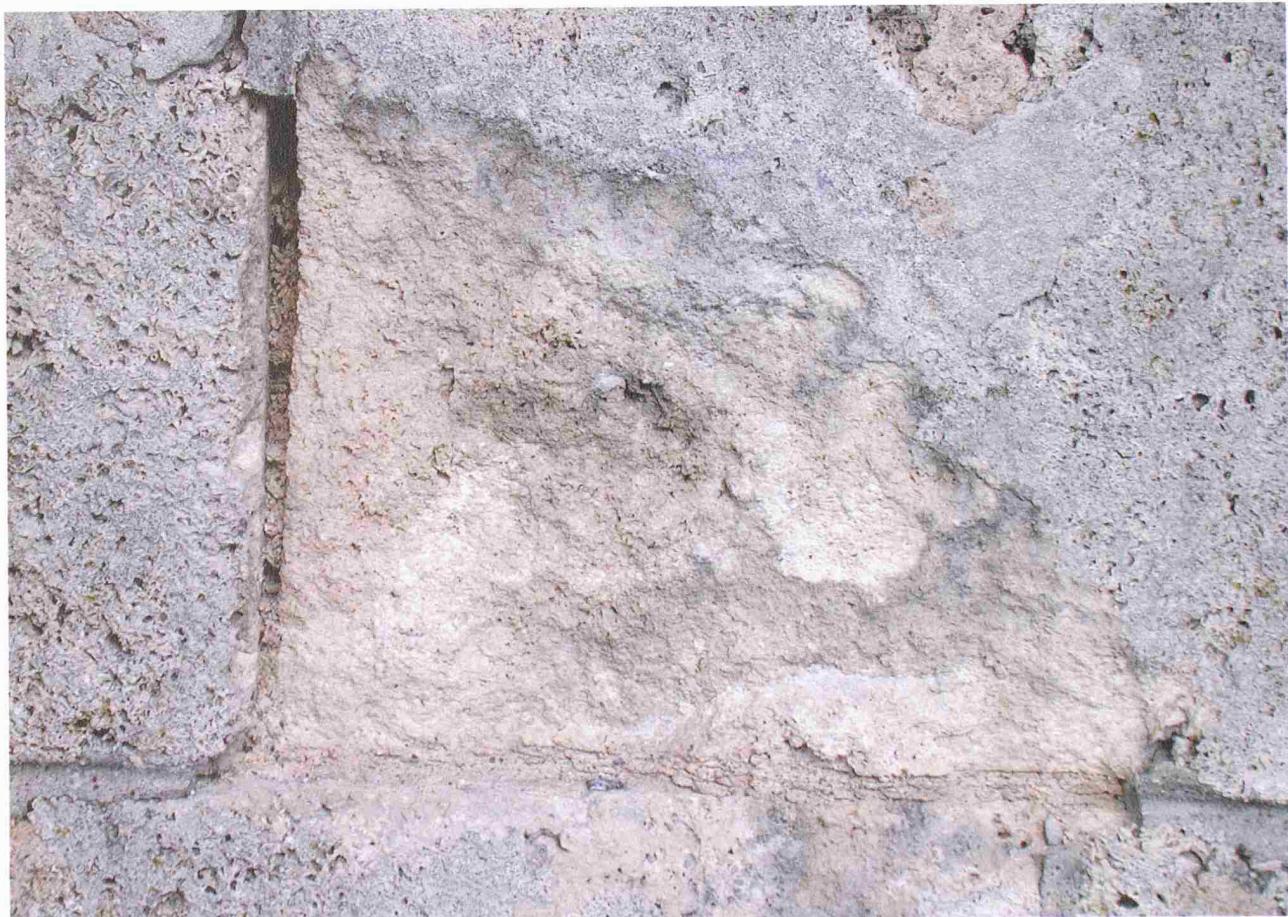
5

Abplatzungen am Kalktuff entlang Zementmörtelfugen. Detail von der Turm-Westfassade (Bild: Rolf A. Lüscher, 1999)

den. Dies ist besonders wichtig an wetterexponierten Fassadenteilen, d.h. an der West-Fassade und den angrenzenden Ecklisenen. An wetterabgewandten Seiten stellen sie jedoch keine Gefährdung dar und könnten grundsätzlich belassen werden. Weil sich alle bisher verwendeten Zementmörtelmischungen als zu hart erwiesen, wäre ein Kalkmörtel angezeigt. Reiner Kalkmörtel ist hier aus technischen Gründen jedoch nicht anwendbar. Deshalb wurde ein möglichst mager gemischter, schwach hydraulischer Kalkmörtel gewählt. Wichtige Kriterien bei der Verarbeitung von hydraulischem Kalkmörtel sind die Fugentiefe, die Haftbrücken, die Fugenrezeptur, die Verarbeitung und die Nachbehandlung: Die *Fugentiefe* sollte in jedem Fall tiefer als die Breite der Fuge sein. Als *Haftbrücke* wurde ein Voranstrich mit Trassenschlämme (hydraulischer Kalkmilch) aufgetragen. Die Flanken sollten für eine optimale Haftung des neuen Mörtels nicht angefräst, sondern von Hand nachbearbeitet werden. Wichtig bei der *Fugenrezeptur* sind neben Anteil und Art der hydraulischen Zusätze auch Zusammensetzung, Anteil und Kornverteilung des Zuschlags (hier 3,5:1), dessen Härtegrad und Verhalten gegen Benetzung. Der Mörtel soll möglichst salzfrei sein, um Folgeschäden durch kristallisierende Salze zu vermeiden. Schliesslich sind das Erscheinungsbild und die Farbe wichtig. Für eine erfolgreiche *Verarbeitung* sind die wetterseitigen Randbedingungen wie Temperatur, Wind, Grad der
