**Heft:** 33-34: Instand setzen und erneuern

Artikel: Einsturz einer Ruine: Druckversuche an 700 Jahre alten Mauern der

# **Einsturz einer Ruine**

Druckversuche an 700 Jahre alten Mauern der Ruine Neu-Thierstein in Büsserach

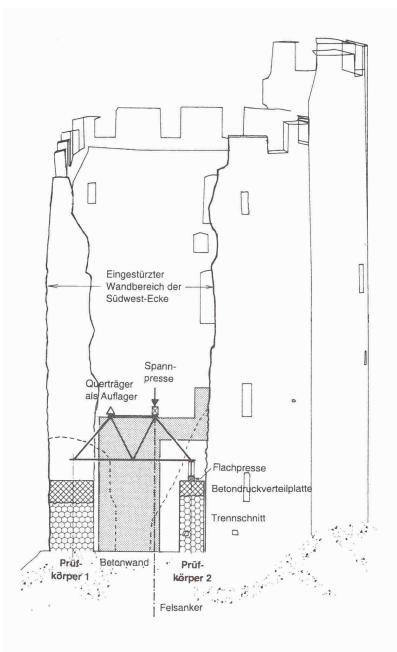
Um die beim Einsturz entstandene Lücke zu schliessen. sieht das Sanierungsprojekt eine innere und eine äussere Betonwand vor. Diese werden in einer ersten Etappe bis auf eine Höhe von 5,80 m erstellt. Damit dienen sie einerseits der Sicherung der Mauerstirne im unteren Bereich, andererseits als Auflager für den Versuchsaufbau. Ein Stahlfachwerkträger liegt mit einem Ende über einem Querträger auf den Betonwänden auf. Das andere Ende wird mittels Spannpressen auf Felsankern nach unten gedrückt und belastet damit den Mauerwerkskörper (Bild 2).

2 Installation für die Druckversuche am stehen gebliebenen Mauerwerk

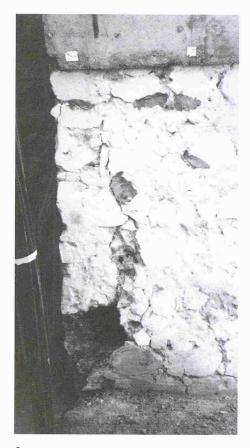
3

Stirnseite des rechten Prüfkörpers nach dem Druckversuch mit einer Maximallast von 1570 kN, dies entspricht einer Druckspannung von 0,9 N/mm²

Bei den weiteren Belastungsstufen zeigt sich, dass ab einer Last von 1170 kN die Verformungen bei konstanter Last zunehmen, was auf die beginnende Zerstörung des Mauerwerkgefüges zurückzuführen ist (Bild 3). Die Maximal-Last beträgt 1570 kN, die Spannung im Prüfkörper dabei 0,9 N/mm².

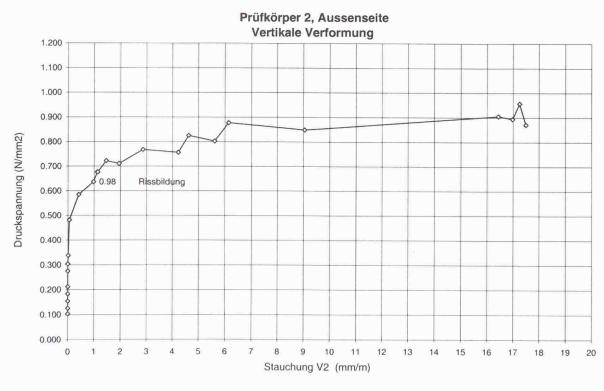
4

Spannungs-Stauchungs-Diagramm des rechten Prüfkörpers (Aussenseite, vertikale Verformung). Bei einer Last von 1021 kN (entspricht einer Druckspannung von 0,64 N/mm²) entstehen erste vertikale Risse

Das Spannungs-Stauchungs-Diagramm des rechten Prüfkörpers zeigt die Messwerte der Aussenseite (Bild 4). Die ersten Risse mit vertikalem Verlauf werden bei einer Last von 1021 kN (102,1 t) beobachtet, was in der halben Höhe des Prüfkörpers einer Druckspannung von 0,64 N/mm² entspricht. Die Stauchung beträgt dabei ca. 1,0 ‰.

Analoge Diagramme werden für die Innenseite und die Stirnseite ermittelt, wobei die Innenseite ein steiferes Verhalten, d.h. geringere Verformungen, aufweist (0,13 ‰ bei der Belastungsstufe mit ersten Rissen, 5,4 ‰ bei Maximallast).

Die Auswertung der Druckversuche beider Prüfkörper zeigt, dass das vorhandene Mauerwerk eine Bruchspannung von 0,8 N/mm² aufweist. Da die effektive Höchstspannung im Mauerwerk 0,4 N/mm² beträgt, ergibt sich ein Sicherheitsfaktor von 2. Damit wird die Tragfähigkeit der historischen Mauern als genügend beurteilt und auf Verstärkungsmassnahmen verzichtet. Solche Massnahmen hätten starke Eingriffe in das Mauerwerkgefüge zur Folge und sind ausserdem in ihrer statischen Wirksamkeit nicht immer über alle Zweifel erhaben.

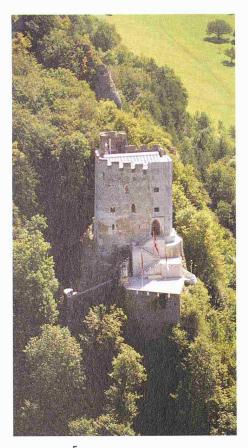
Die Ruine Neu-Thierstein nach der Sanierung. Erkennbar sind die in Beton ausgeführte «Füllung» der eingestürzten Ecke sowie das neu eingezogene Dach

Bild 5 zeigt eine Flugaufnahme des restaurierten Bauwerks. Die Folgen des Einsturzes bleiben durch die neuen Betonwände sichtbar. Oben ist das eingesenkte, von aussen nicht sichtbare neue Dach zu erkennen, das das Burginnere vor Wettereinflüssen schützt.
