Einsturz einer Ruine

Druckversuche an 700 Jahre alten Mauern der Ruine Neu-Thierstein in Büscherach

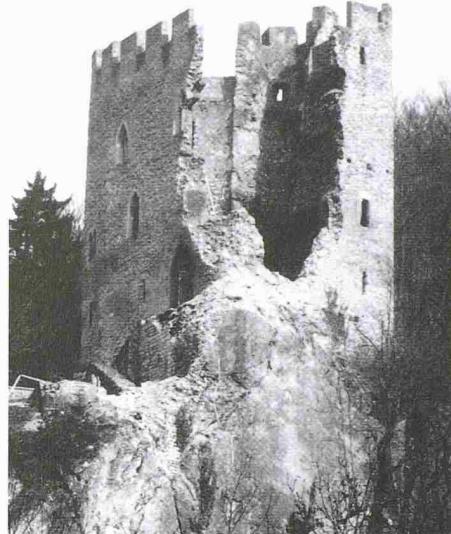
1

700 Jahre nach dem Bau gibt die Südwest-Ecke des Turmes von Schloss Neu-Thierstein nach und stürzt ein

In der Nacht auf den 2. März 1997 stürzt ein Teil der Ruine Neu-Thierstein in Büscherach SO ein und hinterlässt eine grosse Lücke im Mauerwerk des Turms. Der Einsturz erfolgt überraschend, nachdem erst 1984 die Wände aussen umfassend neu verfügt worden sind. Die Frage, ob die stehen gebliebenen Mauerteile allenfalls zu verstärken seien, wird mittels Materialtests zu beantworten versucht. Erstmals in der Schweiz werden dabei Druckversuche direkt an historischem Mauerwerk durchgeführt.

Ausgiebige Regenfälle im Jahr 1996, überdurchschnittlich viele Frosttage im Winter danach und die Tauperiode im Frühjahr 1997 setzen den Mauern des «Wahrzeichens von Büscherach» stark zu. Das mit unförmigen Steinen und viel Mörtel erstellte Gemäuer hält nach 700 Jahren der Witterung nicht mehr stand und stürzt im Frühling 1997 teilweise ein (Bild 1). Der Abbruch erfolgt entlang zweier Risslinien an der West- und Südseite der Ruine, die bereits seit den 1930er-Jahren sichtbar waren und bei den letzten Ausfugungsarbeiten geschlossen worden sind. Die durch den Teileinsturz entstandene Lücke soll durch zwei Ortbetonwände geschlossen werden und so auch künftig sichtbar bleiben.

Bei einer ersten Untersuchung der noch stehen gebliebenen Bausubstanz mit Wanddicken von 1,6 bis 1,9 m zeigt sich, dass der alte Mörtel nur eine geringe Festigkeit aufweist und teilweise sogar zu Sand zerfallen ist. Zudem stellt man fest, dass das Mauerwerk ungewöhnlich viel Feuchtigkeit enthält und dadurch stark frostgefährdet ist. Wie weit in den Kernbereich hinein das

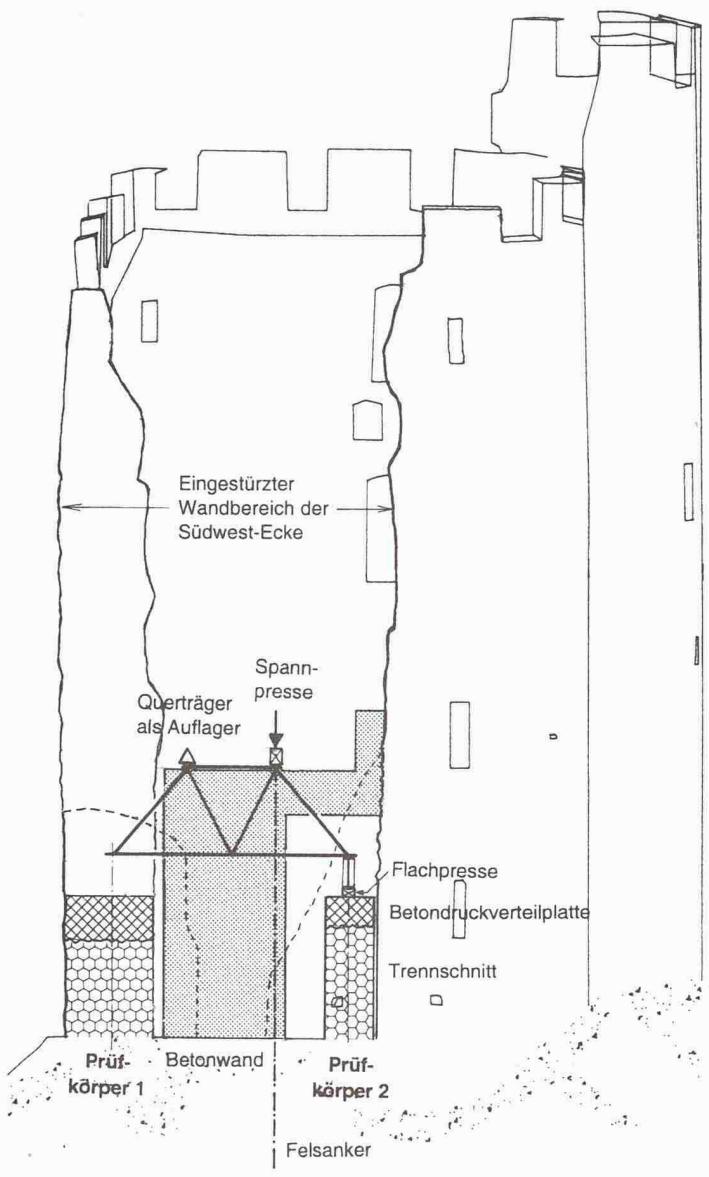
2

Um die beim Einsturz entstandene Lücke zu schliessen, sieht das Sanierungsprojekt eine innere und eine äusserre Betonwand vor. Diese werden in einer ersten Etappe bis auf eine Höhe von 5,80 m erstellt. Damit dienen sie einerseits der Sicherung der Mauerstirne im unteren Bereich, andererseits als Auflager für den Versuchsaufbau. Ein Stahlfachwerkträger liegt mit einem Ende über einem Querträger auf den Betonwänden auf. Das andere Ende wird mittels Spannpressen auf Felsankern nach unten gedrückt und belastet damit den Mauerwerkskörper (Bild 2).

Installation für die Druckversuche am stehen gebliebenen Mauerwerk

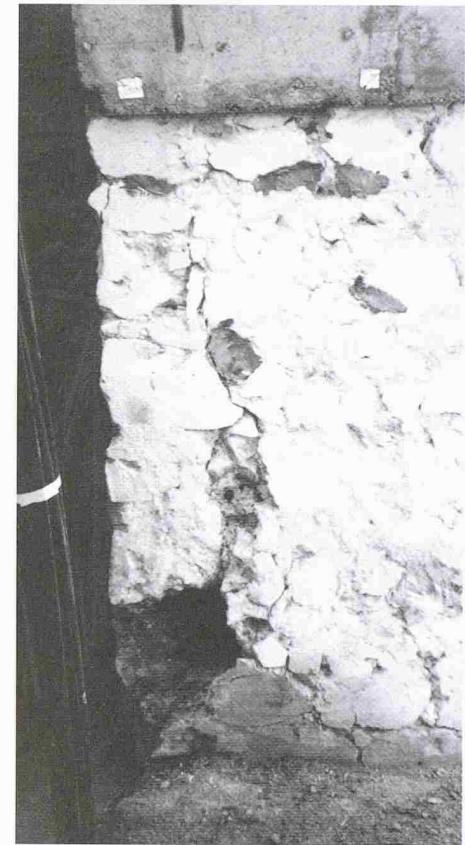
3

Stirnseite des rechten Prüfkörpers nach dem Druckversuch mit einer Maximallast von 1570 kN, dies entspricht einer Druckspannung von $0,9 \text{ N/mm}^2$

Bei den weiteren Belastungsstufen zeigt sich, dass ab einer Last von 1170 kN die Verformungen bei konstanter Last zunehmen, was auf die beginnende Zerstörung des Mauerwerkgefüges zurückzuführen ist (Bild 3). Die Maximal-Last beträgt 1570 kN, die Spannung im Prüfkörper dabei $0,9 \text{ N/mm}^2$.

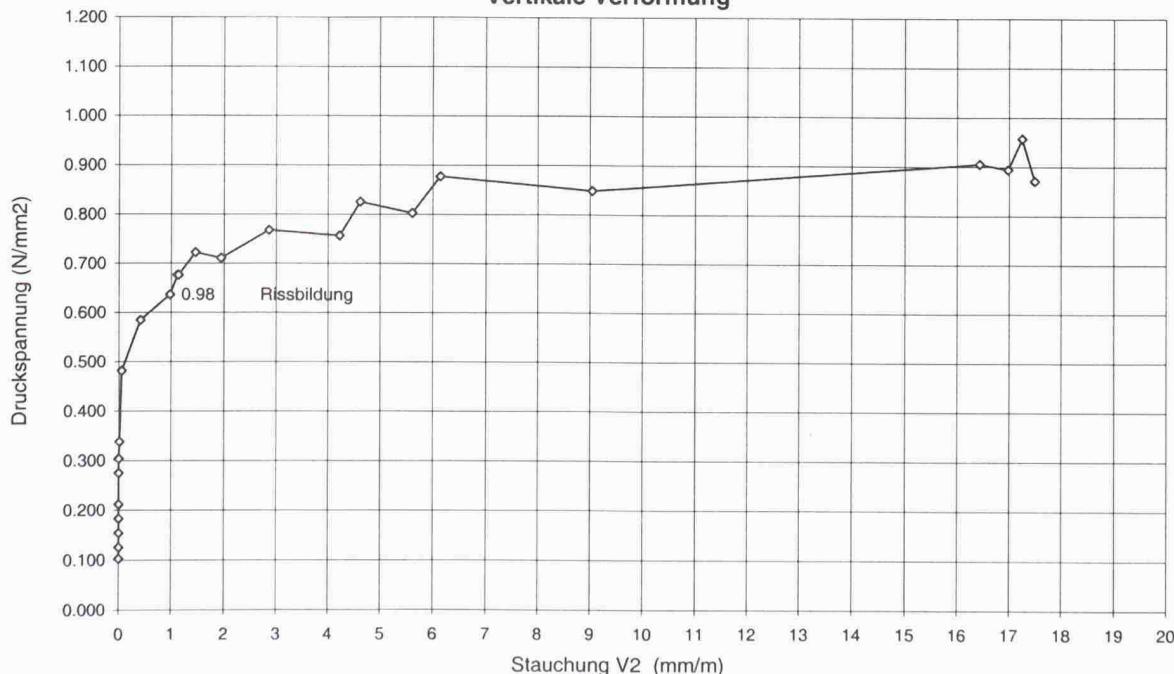
4

Spannungs-Stauchungs-Diagramm des rechten Prüfkörpers (Aussenseite, vertikale Verformung). Bei einer Last von 1021 kN (entspricht einer Druckspannung von $0,64 \text{ N/mm}^2$) entstehen erste vertikale Risse

Das Spannungs-Stauchungs-Diagramm des rechten Prüfkörpers zeigt die Messwerte der Aussenseite (Bild 4). Die ersten Risse mit vertikalem Verlauf werden bei einer Last von 1021 kN (102,1 t) beobachtet, was in der halben Höhe des Prüfkörpers einer Druckspannung von $0,64 \text{ N/mm}^2$ entspricht. Die Stauchung beträgt dabei ca. 1,0 %.

Die Auswertung der Druckversuche beider Prüfkörper zeigt, dass das vorhandene Mauerwerk eine Bruchspannung von $0,8 \text{ N/mm}^2$ aufweist. Da die effektive Höchstspannung im Mauerwerk $0,4 \text{ N/mm}^2$ beträgt, ergibt sich ein Sicherheitsfaktor von 2. Damit wird die Tragfähigkeit der historischen Mauern als genügend beurteilt und auf Verstärkungsmassnahmen verzichtet. Solche Massnahmen hätten starke Eingriffe in das Mauerwerkgefüge zur Folge und sind ausserdem in ihrer statischen Wirksamkeit nicht immer über alle Zweifel erhaben.

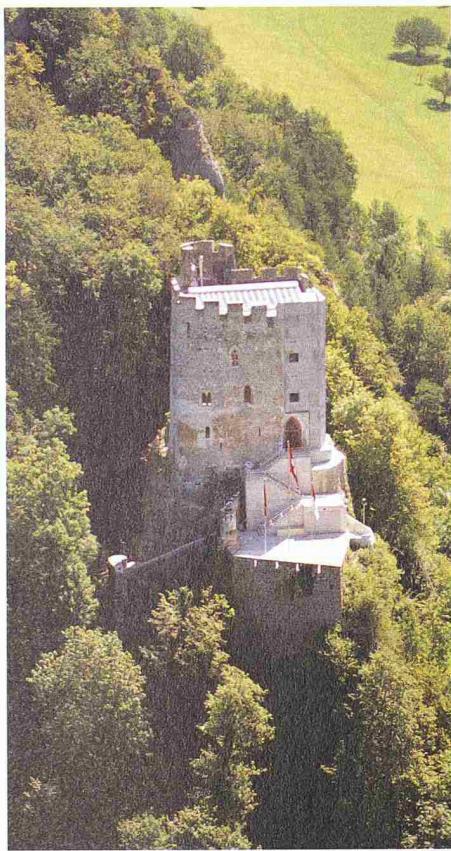
Die Ruine Neu-Thierstein nach der Sanierung. Erkennbar sind die in Beton ausgeführte «Füllung» der eingestürzten Ecke sowie das neu eingezogene Dach

Bild 5 zeigt eine Flugaufnahme des restaurierten Bauwerks. Die Folgen des Einsturzes bleiben durch die neuen Betonwände sichtbar. Oben ist das eingesenkte, von aussen nicht sichtbare neue Dach zu erkennen, das das Burginnere vor Wettereinflüssen schützt.
