Artikel: Versagen der Talsperre
Autor: Rota, Aldo
DOI: <https://doi.org/10.5169/seals-108485>

Versagen der Talsperre

Der Talsperrenbruch im Val Gleno

untersucht im Auftrage von Ing. H. E. Gruner (Basel), durch
Dr. Ing. A. Stucky, Basel.

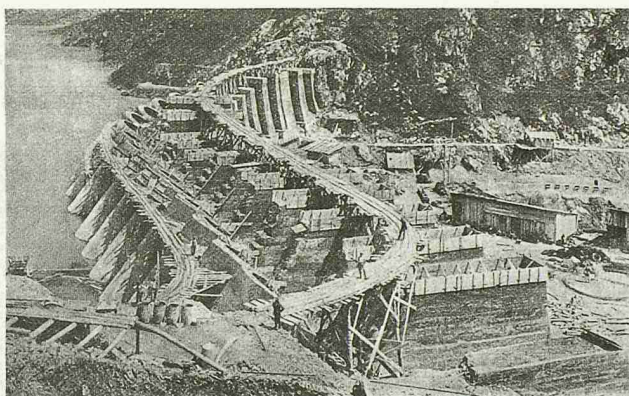
Abb. 2. Blick auf die Baustelle gegen die linke (östliche) Talseite.

Wenn man die ganze Talsperre von der Luftseite her betrachtet, so kann man sich des Eindrucks nicht erwehren, dass das Objekt viel zu nahe am Abgrund sitzt. Es wäre zweifellos besser gewesen, wenn wenigstens der mittlere und höchste Teil um einige Meter flussaufwärts angelegt worden wäre. Die Abbildungen 2 bis 6 geben im übrigen jede Auskunft über das Bauwerk, sodass

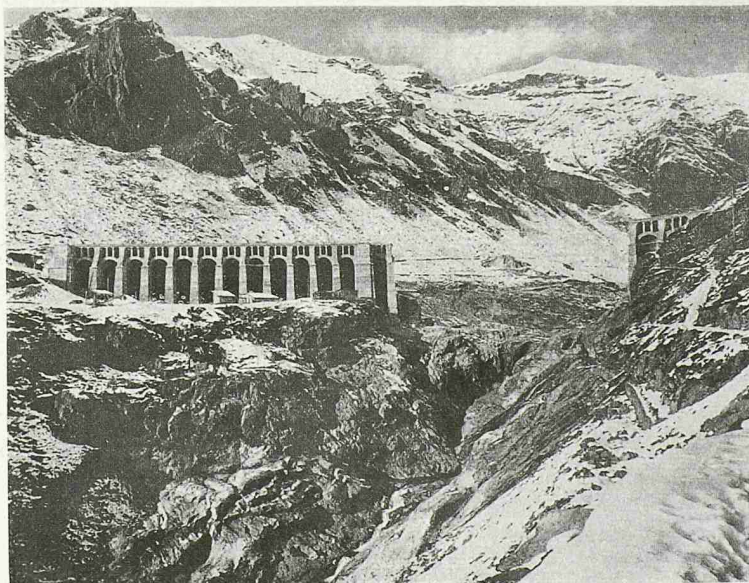
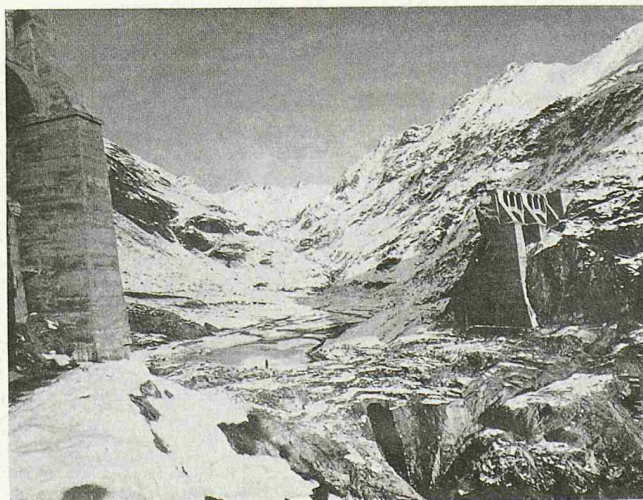
Abb. 7 (oben) Ansicht von Süden

Endlich sei noch hervorgehoben, dass die Ausführung selbst sehr zu wünschen übrig liess, was aus den Abbildungen 10 bis 13 auf Tafel 12 und Seite 66 deutlich ersichtlich ist. Wir brauchen hierüber nicht viele Worte zu verlieren, die Bilder reden eine eindrucksvolle Sprache!
