Versagen der Talsperre

Zu Bd. 83, Nr. 6 (S. 63-67),
1924, «Der Talsperrenbruch
im Val Gleno»

Der Talsperrenbruch im Val Gleno
untersucht im Auftrage von Ing. H. E. Gruner (Basel), durch
Dr. Ing. A. Stucky, Basel.

Zum Bruch der Staumauer im Val Gleno, Oberitalien.

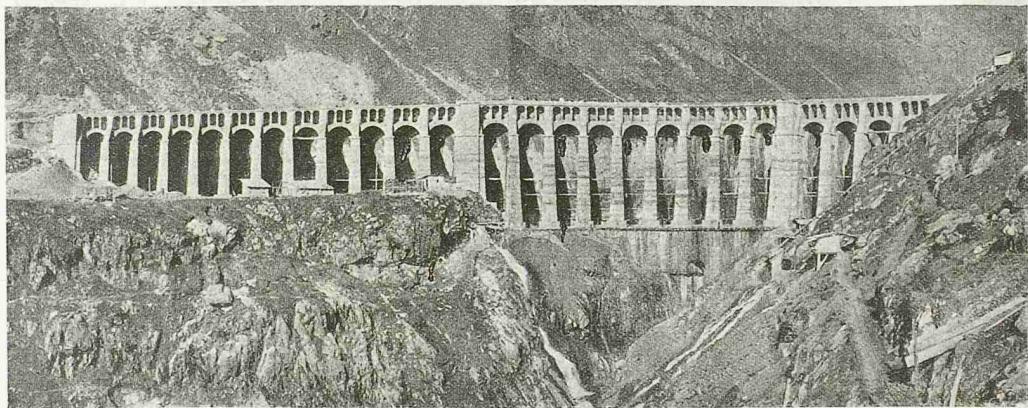
Abb. 4. Luftseitige Ansicht der Staumauer (von Süden) nach Bauvollendung im Herbst 1923.

Das Bauwerk hat in der Krone etwa 250 m Länge. Auf dem grössten Teil der Länge beträgt die Höhe 25 bis 30 m, nur in der eigentlichen Schlucht erreicht sie etwa 50 m. Der aufgelöste Teil der Mauer hatte eine Höhe von 27 m und ruhte an der Stelle der Schlucht auf einem trapezförmigen Mauerwerkmassiv (Abb. 4). Es ist behauptet worden, dass der Erbauer zuerst eine massive Gewichtsmauer auszuführen beabsichtigte und dass das Projekt im Laufe der Arbeit geändert worden sei. Dies ist vielleicht möglich, doch bestätigt die Art und Weise wie dieses Mauerwerkmassiv sich während des Durchbruches verhalten hat, diese Erklärung kaum. Wenn tatsächlich an der luftseitigen Böschung des dreieckförmigen Mauerklotes ein Ansatz aufgeklebt worden wäre, so hätte er bei der geringen Sorgfalt, mit der hier gebaut wurde, während der Kata-

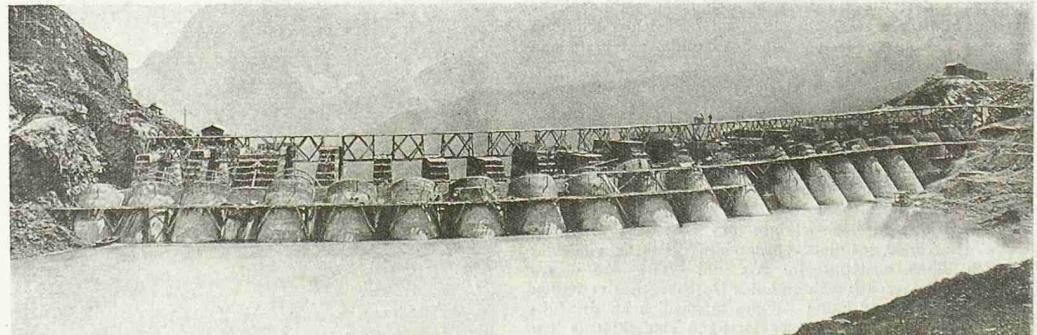
Abb. 3. Wasserseitige Ansicht (von Norden) der im Bau begriffenen Talsperre, unter wachsendem Stau.

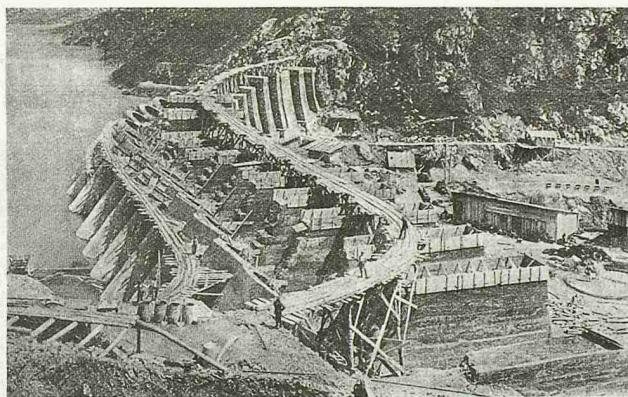
Abb. 2. Blick auf die Baustelle gegen die linke (östliche) Talseite.

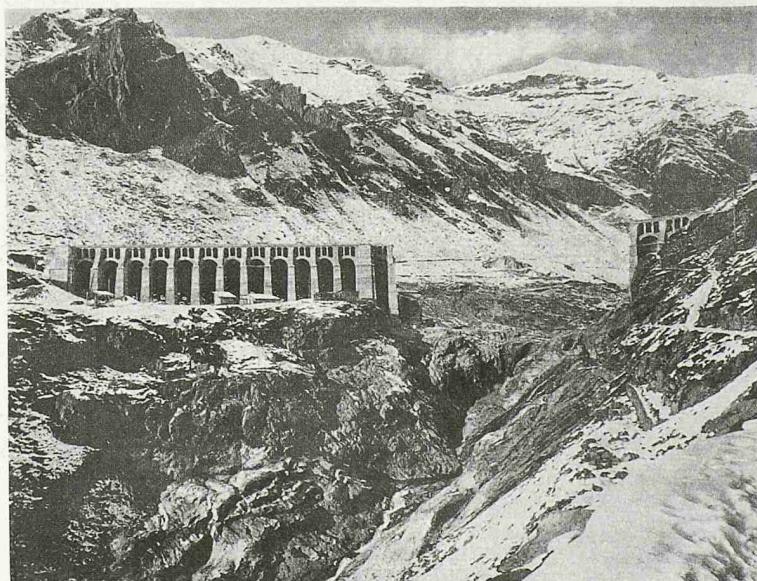
Abb. 7 (oben) Ansicht von Süden

Abb. 8 (unten) Ansicht aus Südwest

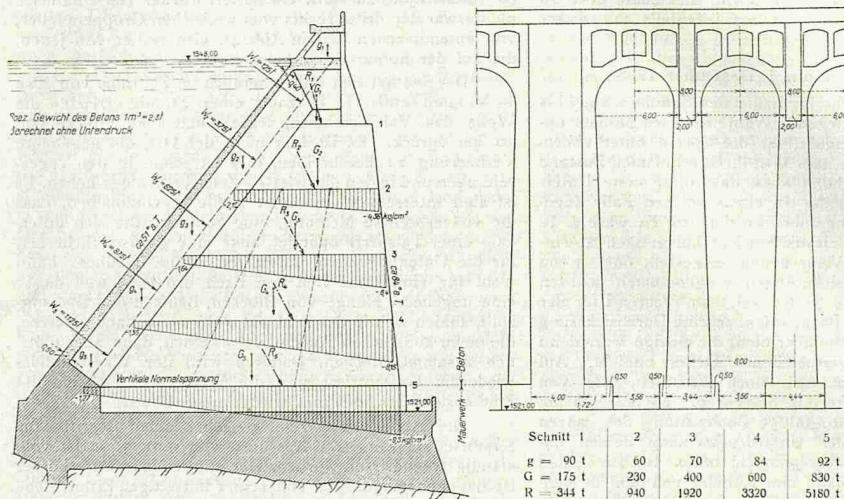
Abb. 5 und 6. Schnitt und luftseitige Ansicht der Gleno-Mauer, 1:400, samt gewöhnlicher statischer Untersuchung.

das Fehlen von Querversteifungen die Ursache des Zusammenbruches gewesen ist, doch hätten richtig angebrachte Verstrebungen nicht geschadet und hätten das Bauwerk auch nicht wesentlich verteuert. Die allgemeine Form des Bauwerks entspricht ungefähr dem, was heute anderwärts gemacht wird; was dagegen die Formgebung im Einzelnen und die Abmessungen betrifft, werden wir später Gelegenheit haben zu sehen, dass diese doch auch nicht ganz sachgemäß projektiert worden sind.

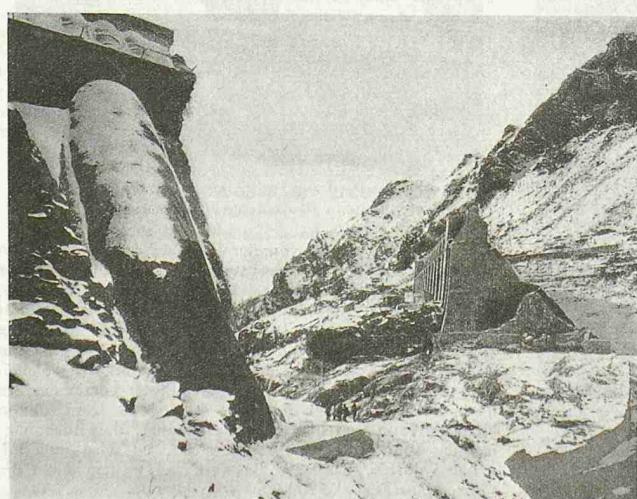
Abb. 9. Ansicht des Durchbruchs gegen die rechte (westliche) Talseite.
