Versagen der Talsperre

Zu Bd. 83, Nr. 6 (S. 63-67),
1924, «Der Talsperrenbruch
im Val Gleno»

Der Talsperrenbruch im Val Gleno

untersucht im Auftrage von Ing. H. E. Gruner (Basel), durch
Dr. Ing. A. Stucky, Basel.

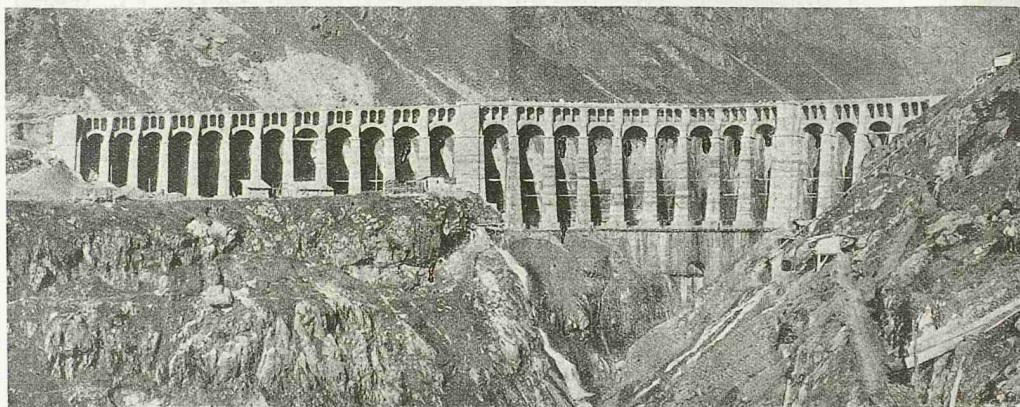
Abb. 4. Luftseitige Ansicht der Stauwand (von Süden) nach Bauvollendung im Herbst 1923. West Ost

Das Bauwerk hat in der Krone etwa 250 m Länge. Auf dem grössten Teil der Länge beträgt die Höhe 25 bis 30 m, nur in der eigentlichen Schlucht erreicht sie etwa 50 m. Der aufgelöste Teil der Mauer hatte eine Höhe von 27 m und ruhte an der Stelle der Schlucht auf einem trapezförmigen Mauerwerkmassiv (Abb. 4). Es ist behauptet worden, dass der Erbauer zuerst eine massive Gewichtsmauer auszuführen beabsichtigte und dass das Projekt im Laufe der Arbeit geändert worden sei. Dies ist vielleicht möglich, doch bestätigt die Art und Weise wie dieses Mauerwerkmassiv sich während des Durchbruches verhalten hat, diese Erklärung kaum. Wenn tatsächlich an der luftseitigen Böschung des dreieckförmigen Mauerklotzes ein Ansatz aufgeklebt worden wäre, so hätte er bei der geringen Sorgfalt, mit der hier gebaut wurde, während der Kata-

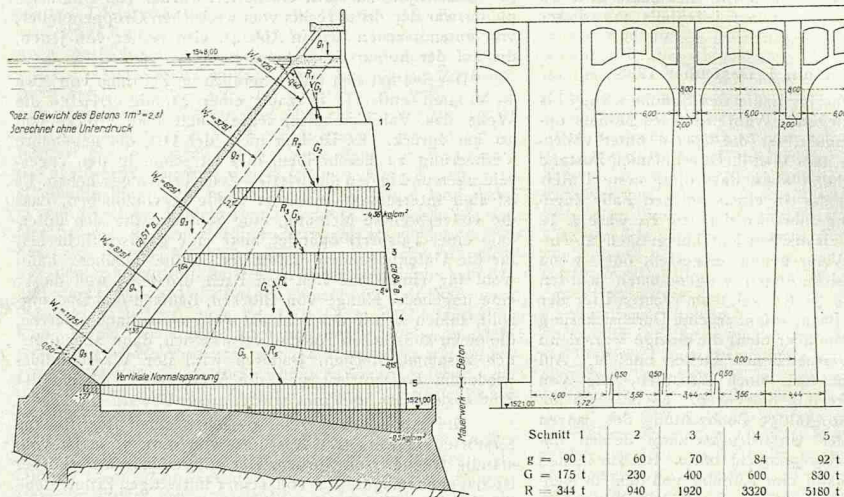
Abb. 5 und 6. Schnitt und luftseitige Ansicht der Gleno-Mauer, 1:400, samt gewöhnlicher statischer Untersuchung.

das Fehlen von Querversteifungen die Ursache des Zusammenbruches gewesen ist, doch hätten richtig angebrachte Verstreibungen nicht geschadet und hätten das Bauwerk auch nicht wesentlich verteuert. Die allgemeine Form des Bauwerks entspricht ungefähr dem, was heute anderwärts gemacht wird; was dagegen die Formgebung im Einzelnen und die Abmessungen betrifft, werden wir später Gelegenheit haben zu sehen, dass diese doch auch nicht ganz sachgemäß projektiert worden sind.

Wenn man die ganze Talsperre von der Luftseite her betrachtet, so kann man sich des Eindrucks nicht erwehren, dass das Objekt viel zu nahe am Abgrund sitzt. Es wäre zweifellos besser gewesen, wenn wenigstens der mittlere und höchste Teil um einige Meter flussaufwärts angelegt worden wäre. Die Abbildungen 2 bis 6 geben im übrigen jede Auskunft über das Bauwerk, sodass
