Versagen der Talsperre

Zu Bd. 83, Nr. 6 (S. 63-67),
1924, «Der Talsperrenbruch
im Val Gleno»

Der Talsperrenbruch im Val Gleno

untersucht im Auftrage von Ing. H. E. Gruner (Basel), durch
Dr. Ing. A. Stucky, Basel.

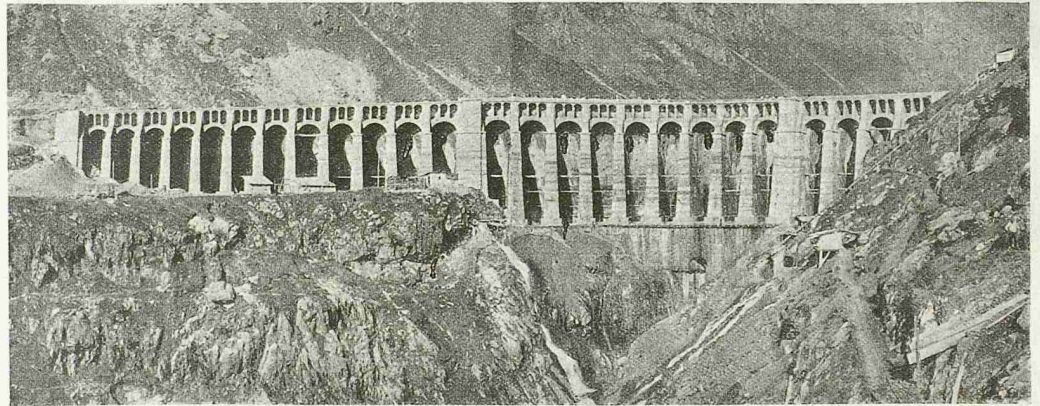
Abb. 4. Luftseitige Ansicht der Stauwand (von Süden) nach Bauvollendung im Herbst 1923.

Das Bauwerk hat in der Krone etwa 250 m Länge. Auf dem grössten Teil der Länge beträgt die Höhe 25 bis 30 m, nur in der eigentlichen Schlucht erreicht sie etwa 50 m. Der aufgelöste Teil der Mauer hatte eine Höhe von 27 m und ruhte an der Stelle der Schlucht auf einem trapezförmigen Mauerwerkmassiv (Abb. 4). Es ist behauptet worden, dass der Erbauer zuerst eine massive Gewichtsmauer auszuführen beabsichtigte und dass das Projekt im Laufe der Arbeit geändert worden sei. Dies ist vielleicht möglich, doch bestätigt die Art und Weise wie dieses Mauerwerkmassiv sich während des Durchbruches verhalten hat, diese Erklärung kaum. Wenn tatsächlich an der luftseitigen Böschung des dreieckförmigen Mauerklotzes ein Ansatz aufgeklebt worden wäre, so hätte er bei der geringen Sorgfalt, mit der hier gebaut wurde, während der Kata-

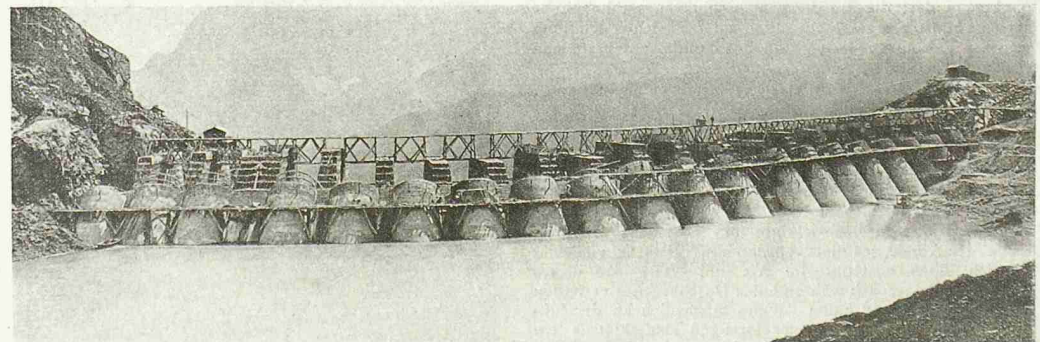
Abb. 3. Wasserseitige Ansicht (von Norden) der im Bau begriffenen Talsperre, unter wachsendem Stau.
