**Zeitschrift:** Tec21  
**Herausgeber:** Schweizerischer Ingenieur- und Architektenverein  
**Band:** 133 (2007)  
**Heft:** 6: Repariert

**Artikel:** Entlastet  
**Autor:** Hartmann Schweizer, Rahel  
**DOI:** <https://doi.org/10.5169/seals-108075>

# ENTLASTET

Es war nur ein vom Gewölbe abgeplatzt Stück Putz, aber was es signalisierte, war dramatisch: ein durch die Last des Daches stark verformtes Gewölbe der Klosterkirche St. Katharinental in Diessenhofen. Die Lösung zur statischen Sicherung ist nun aber ebenso elegant wie wirkungsvoll.

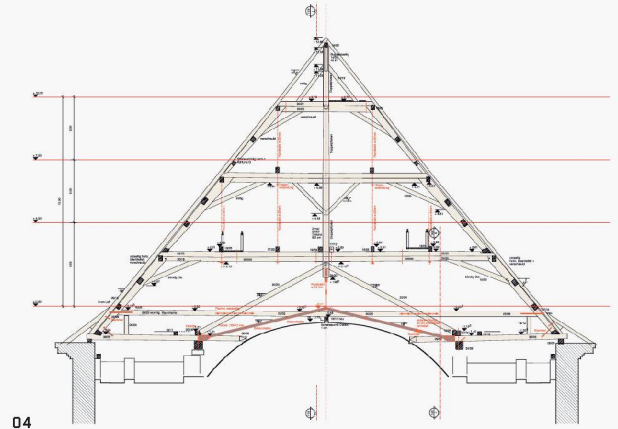
04 Querschnitt des Dachstocks im Scheitel der grösseren Kuppel, Zustand vor den aktuellen Sicherungsmassnahmen. Die Kraftumlenkung über die Kuppel ist deutlich erkennbar. Masstab 1:1000

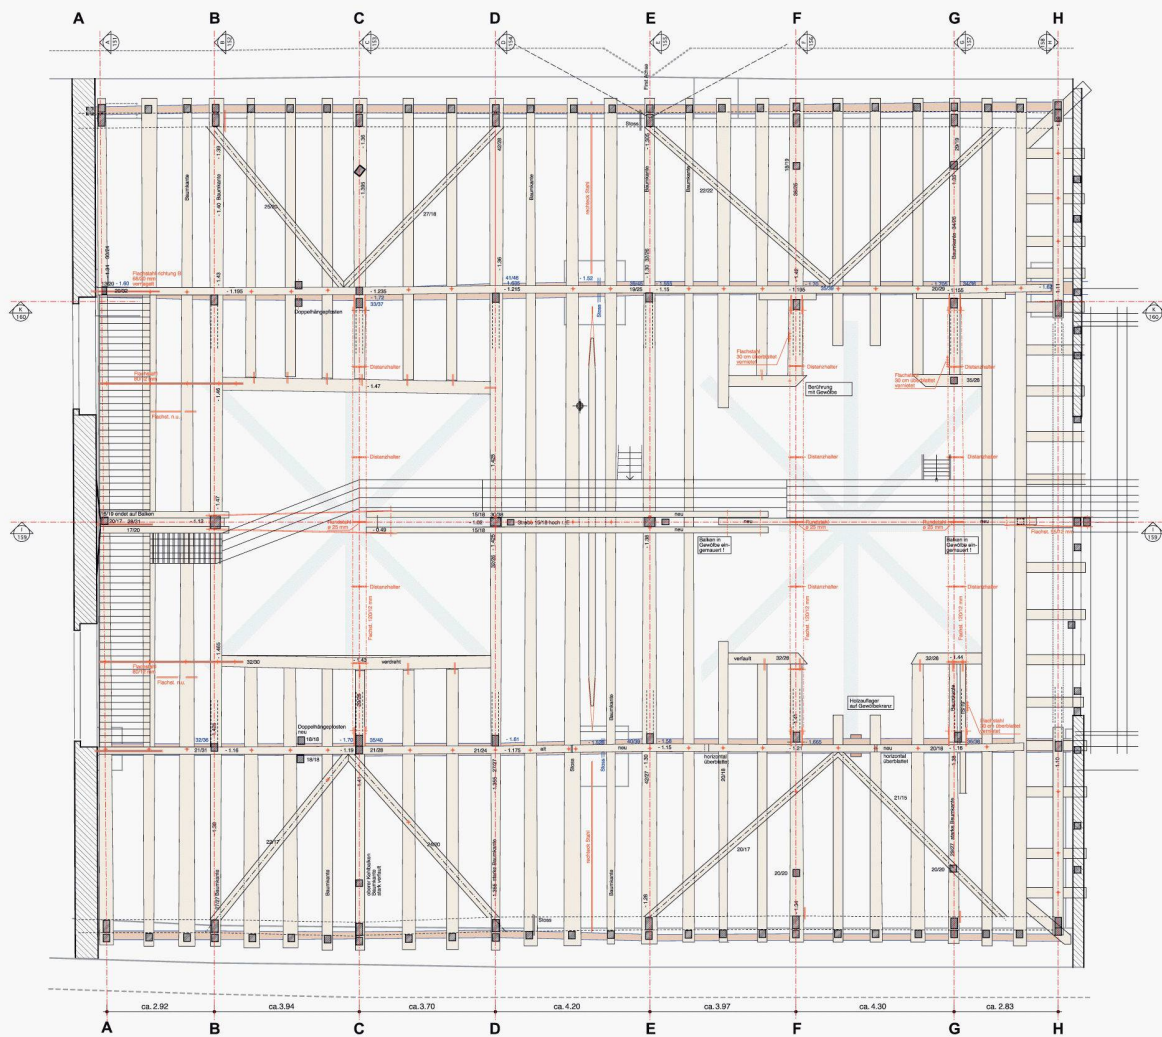
Eine weitere Ursache für die prekäre Statik war, dass die Balken von einer Spannweite von jeweils 23 Metern, die das Dach hätten zusammenhalten sollen – das die Tendenz hat, die Aussenmauern auseinanderzudrücken, jeweils dort, wo sich die Kuppeln in den Dachstuhl wölben –, unterbrochen werden mussten. Wären die Balken durchgehend geführt worden, das Dreieck des Dachstuhls mithin ein geschlossenes System gewesen, hätte die Konstruktion statisch funktioniert – so aber drückte das Gewicht des Dachstuhls sowohl auf die Kuppeln als auch auf die Aussenwände. Dies vermochten auf die Dauer auch die erwähnten Zugelemente aus Holz bzw. Stahl nicht wirksam zu verhindern, mittels deren die Konstruktion im Laufe des 19. und 20. Jahrhunderts «zusammengehängt» worden war. Sie hielten zwar die Binder zusammen, belasteten aber die Säulen und damit das Gewölbe zusätzlich.

05 Grundriss des Dachstocks, Zustand vor den aktuellen Sicherungsmassnahmen. Die Aussparungen für die beiden Gewölbe mit den unterbrochenen Bundbalken sind deutlich erkennbar. Masstab 1:1000

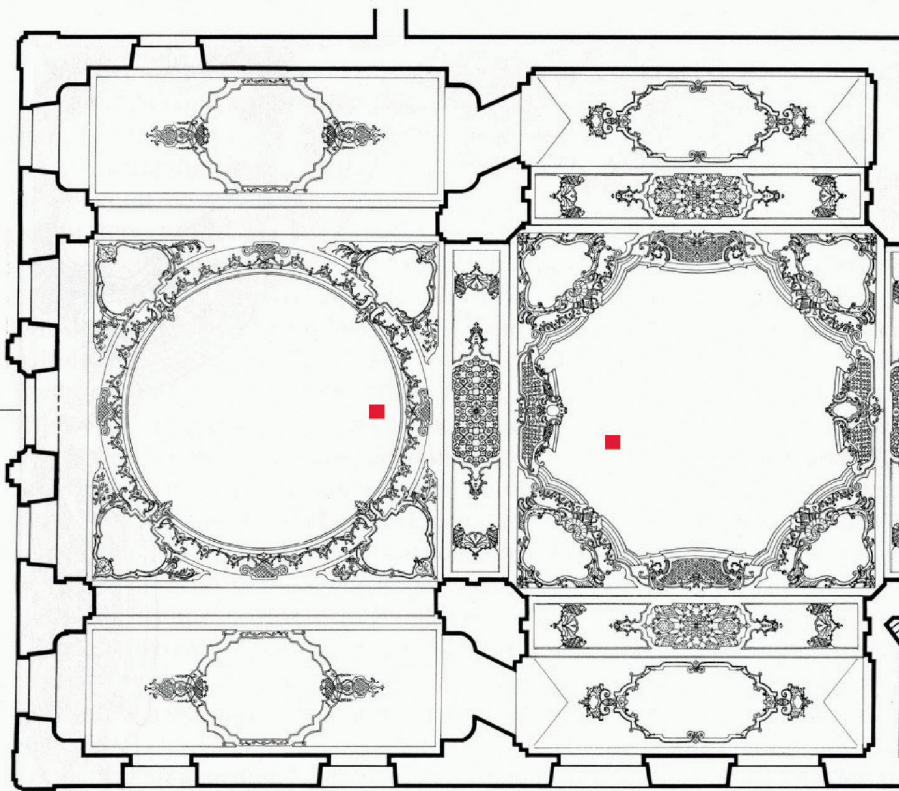
06 Deckenspiegel mit Positionen der Ausbruchstelle in der westlichen Kuppel (links) und einer grösseren Hohlstelle in der östlichen Kuppel. Massstab 1:1000 (Bild: Hochbauamt Kanton Thurgau)

Nachdem die Kirche statisch wieder ins Lot gebracht war, mussten die Kuppeln, die durch die Verformungen gelitten hatten, repariert werden. Zusätzlich zu den Aufnahmen des Geometers, die ja nur den Zustand der Oberfläche illustrieren – also nicht nur echte Verformungen dokumentieren, sondern auch allfällige Unregelmässigkeiten des Verputzes – wurden mittels fahrbarer Bühne die Gewölbe – nunmehr von unten, also vom Kirchenraum her – nach Hohlräumen abgeklopft, die betreffenden Stellen angebohrt und mit Injektionen eines Gips-Kalk-Gemisches gefüllt.
