Zeitschrift: Tec21

Band: 133 (2007) **Heft:** 6: Repariert

Artikel: Entlastet

ENTLASTET

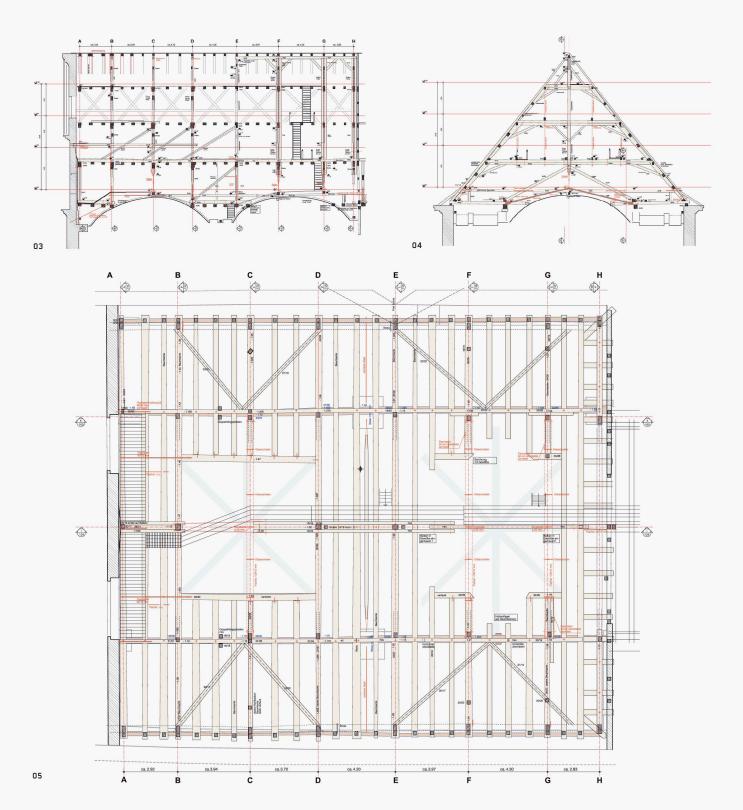
Dies war der Anlass, die Kirche einer genauen Inspektion zu unterziehen und die Statik ein für alle Mal in den Griff zu bekommen. Es stellte sich heraus, dass die Kuppeln über die Jahrzehnte derart enormen Belastungen ausgesetzt waren - weil die Dachkonstruktion (Bilder 3, 4 und 5) an einzelnen Punkten auf den Kuppeln auflag und so das Gewicht des Daches auf diese übertrug -, dass sie sich zum Teil erheblich verformten. Diese Verformungen wurden durch den Geometer exakt bestimmt und in einem Höhenkurven-Diagramm (Abstand der Höhenlinien 5 cm) dargestellt (Bild 7). Dabei erwies sich die grösste Kuppel als am stärksten verformt. Eine weitere Ursache für die prekäre Statik war, dass die Balken von einer Spannweite von jeweils 23 Metern, die das Dach hätten zusammenhalten sollen – das die Tendenz hat, die Aussenmauern auseinanderzudrücken, jeweils dort, wo sich die Kuppeln in den Dachstuhl wölben -, unterbrochen werden mussten. Wären die Balken durchgehend geführt worden, das Dreieck des Dachstuhls mithin ein geschlossenes System gewesen, hätte die Konstruktion statisch funktioniert – so aber drückte das Gewicht des Dachstuhls sowohl auf die Kuppeln als auch auf die Aussenwände. Dies vermochten auf die Dauer auch die erwähnten Zugelemente aus Holz bzw. Stahl nicht wirksam zu verhindern, mittels deren die Konstruktion im Laufe des 19. und 20. Jahrhunderts «zusammengehängt» worden war. Sie hielten zwar die Binder zusammen, belasteten aber die Säulen und damit das Gewölbe zusätzlich.

03 Längsschnitt im Scheitel des Dachstocks, Zustand vor den aktuellen Sicherungsmassnahmen. Massstab 1:1000 (Pläne: Näf Holzbau Kesswil)
04 Querschnitt des Dachstocks im Scheitel der grösseren Kuppel, Zustand vor den aktuellen Sicherungsmassnahmen. Die Kraftumlenkung über die Kuppel ist deutlich erkennbar. Massstab 1:1000

⁰⁵ Grundriss des Dachstocks, Zustand vor den aktuellen Sicherungsmassnahmen. Die Aussparungen für die beiden Gewölbe mit den unterbrochenen Bundbalken sind deutlich erkennbar. Massstab 1:1000

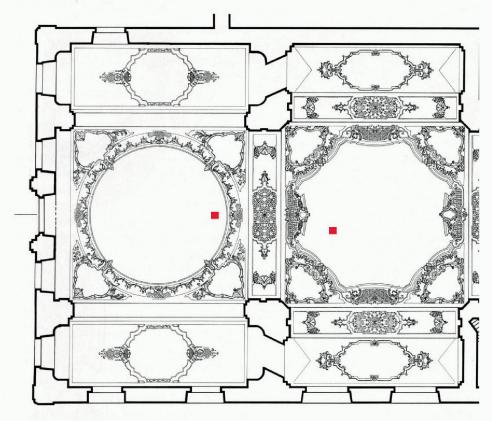
Nachdem zwei Jahre nach Bauende erstmals Risse aufgetreten waren, wurde mehrmals in die Konstruktion eingegriffen. Zuerst wurden die Sicherungsmassnahmen (Zugelemente) in Holz, später, vermutlich 1929 anlässlich einer umfassenden Restauration, in Stahl (Stahlstangen und -schlösser) ausgeführt. Diese hielten zwar die Binder zusammen, belasteten aber die Säulen zusätzlich, die auf das Gewölbe drückten – bis 2004 ein Mauerziegel des Gewölbes ausbrach und ein Stück Putz von der Decke abplatzte (Bild 9). Der Stein verhakte sich im Verbund und fiel daher nicht ebenfalls in den Kirchenraum.

06 Deckenspiegel mit Positionen der Ausbruchstelle in der westlichen Kuppel (links) und einer grösseren Hohlstelle in der östlichen Kuppel. Massstab 1:1000 (Bild: Hochbauamt Kanton Thurgau)

Nachdem die Kirche statisch wieder ins Lot gebracht war, mussten die Kuppeln, die durch die Verformungen gelitten hatten, repariert werden. Zusätzlich zu den Aufnahmen des Geometers, die ja nur den Zustand der Oberfläche illustrieren – also nicht nur echte Verformungen dokumentieren, sondern auch allfällige Unregelmässigkeiten des Verputzes – wurden mittels fahrbarer Bühne die Gewölbe – nunmehr von unten, also vom Kirchenraum her – nach Hohlräumen abgeklopft, die betreffenden Stellen angebohrt und mit Injektionen eines Gips-Kalk-Gemisches gefüllt.

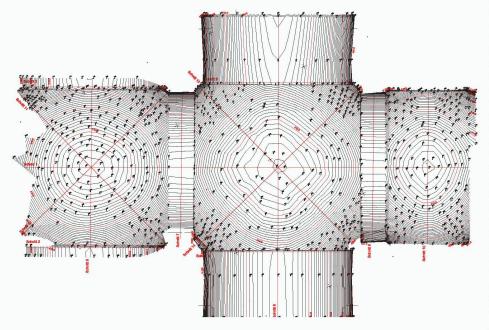
07 Höhenlinien der Kuppelvermessung mit Lage der Schnitte für die numerische Auswertung. Massstab 1:1000 (Bild: Béchaz + Flükiger, Diessenhofen)

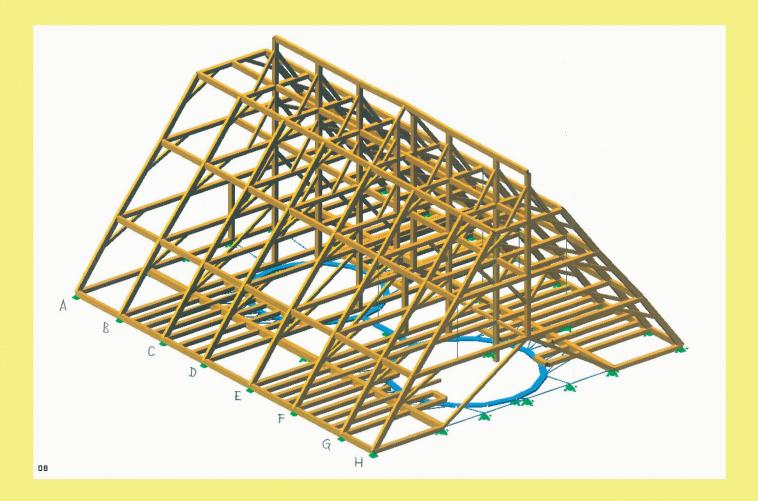
08 Statisches System der Dachstuhlsanierung mit zwei verbundenen Stahlringen (blau; Bild: Jürg Buchli) 09 Mörtelausbruch in der Westkuppel (Bild: Hochbauamt Kanton Thurgau)

Um das Problem ein für alle Mal zu lösen, konzipierte Ingenieur Jürg Buchli zwei Stahlringe – im Gegensatz zur früheren Konstruktion, welche die Kräfte über die Kuppeln hinweglenkte, sollten sie nun um die Gewölbe herumgeführt werden (Bild 8). Die beiden Ringe mit Durchmessern von 10.57 m bzw. 10.17 m bestehen aus je zwölf als U-Profile ausgebildeten Elementen – ergeben also eigentlich ein Zwölfeck. Ursprünglich war geplant, sie als liegende Acht zu konstruieren, um sie miteinander zu verbinden. Nun aber sind es zwei separate Ringe, die mit Zugstangen verbunden sind (Bild 10). Ebenfalls mittels Zugstangen wurden die Aussenwände in das System eingespannt, weil die Kräfte, die durch die «Spreizung» des Dachs auf die Wände wirken – und zwar sowohl in Quer- als auch in Längsrichtung –, so auch «neutralisiert» werden können, das heisst, die Wände werden vom Druck des Daches entlastet.

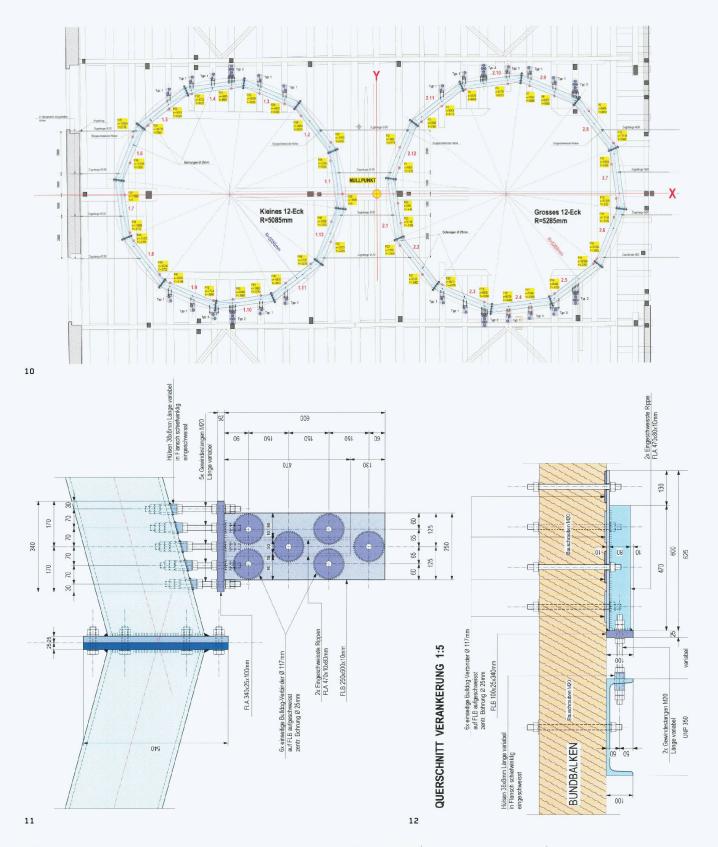
10 Stahlringe für die baustatische Dachstuhlsanierung. Position vergleiche Bild 5. Masstab 1:1000 (Pläne: Jürg Buchli, Haldenstein) 11,12 Detail einer Verankerung der Stahlringe in den Bundbalken mit Bulldog-Verbindungen. Massstab 1:1000

Einigermassen komplex ist die Verbindung zwischen Stahl und Holz. Bulldog-Holzverbinder, zahnradähnliche Ringe, die oben an die Platten angeschweisst sind und ins Holz hineingreifen, gewährleisten eine «reibungslose» Übertragung der Last vom Holz auf die Stahlelemente – sie verhindern, dass das Holz «entgleitet» (Bilder 11 und 12). «Konflikte» konnten hingegen nicht ganz vermieden werden. Obwohl die Ingenieure darauf achteten, dass die Stösse zwischen den einzelnen Stahlelementen nicht auf die Verankerungen treffen, liess sich das nicht in jedem Fall verhindern (Bild 10).

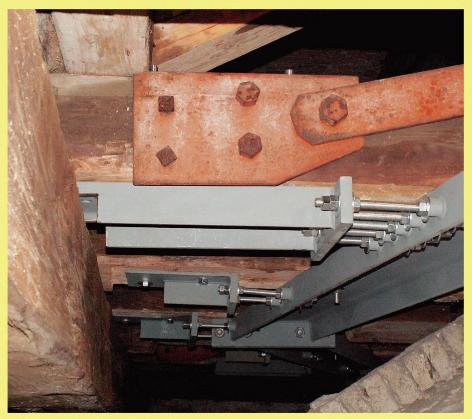
13 Verankerungen eines Stahlrings in den Bundbalken. Das Bild entspricht der Position unten rechts in Bild 10
