**Zeitschrift:** Tec21  
**Herausgeber:** Schweizerischer Ingenieur- und Architektenverein  
**Band:** 133 (2007)  
**Heft:** 6: Repariert

**Artikel:** Entlastet  
**Autor:** Hartmann Schweizer, Rahel  
**DOI:** <https://doi.org/10.5169/seals-108075>

# ENTLASTET

Es war nur ein vom Gewölbe abgeplatzt Stück Putz, aber was es signalisierte, war dramatisch: ein durch die Last des Daches stark verformtes Gewölbe der Klosterkirche St. Katharinental in Diessenhofen. Die Lösung zur statischen Sicherung ist nun aber ebenso elegant wie wirkungsvoll.

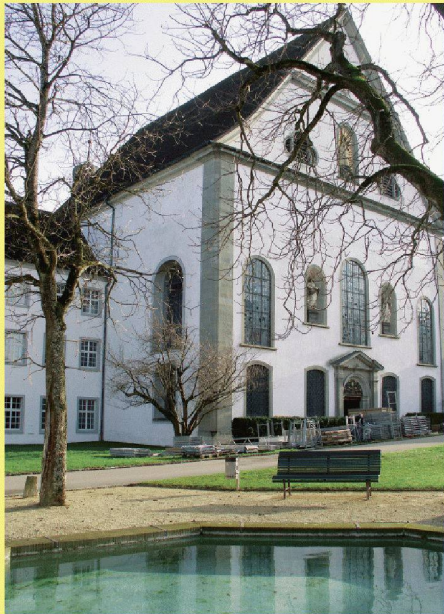
01 Nordwestansicht der Klosterkirche (Bild: Hochbauamt Kanton Thurgau)

Zu «verdanken» sind die Sicherungsmassnahmen an der Kirche des Klosters St. Katharinental der einstigen Priorin Josepha Dominica von Rottenberg. Sie verwarf das vom Baumeister Johann Michael Beer vorgeschlagene Walmdach und bestand auf einem steilen Satteldach (Bild 1). Die Warnungen ihres Baumeisters in den Wind zu schlagen hatte fatale Folgen: Bereits zwei Jahre nach Fertigstellung des Baus 1735 wandte sich der verantwortliche Zimmermann an Beer mit der Bitte, er möge ihn beraten, wie er die entstandenen Schäden – der Bau wies Risse auf – beheben könnte (siehe Kästen).

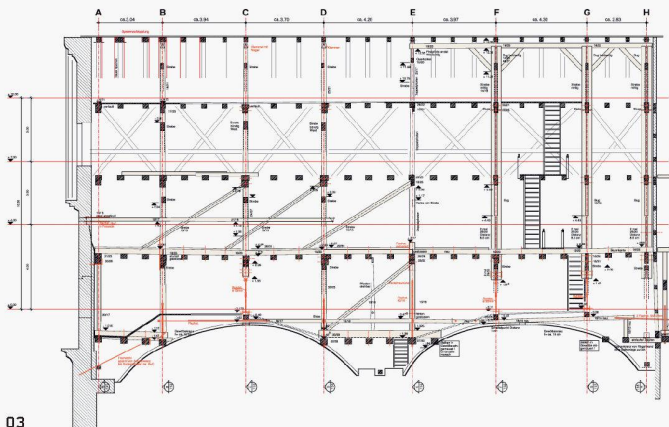
Dies war der Anlass, die Kirche einer genauen Inspektion zu unterziehen und die Statik ein für alle Mal in den Griff zu bekommen. Es stellte sich heraus, dass die Kuppeln über die Jahrzehnte derart enormen Belastungen ausgesetzt waren – weil die Dachkonstruktion (Bilder 3, 4 und 5) an einzelnen Punkten auf den Kuppeln auflag und so das Gewicht des Daches auf diese übertrug –, dass sie sich zum Teil erheblich verformten. Diese Verformungen wurden durch den Geometer exakt bestimmt und in einem Höhenkurven-Diagramm (Abstand der Höhenlinien 5 cm) dargestellt (Bild 7). Dabei erwies sich die grösste Kuppel als am stärksten verformt.

03 Längsschnitt im Scheitel des Dachstocks, Zustand vor den aktuellen Sicherungsmassnahmen. Masstab 1:1000 (Pläne: Näf Holzbau Kesswil)

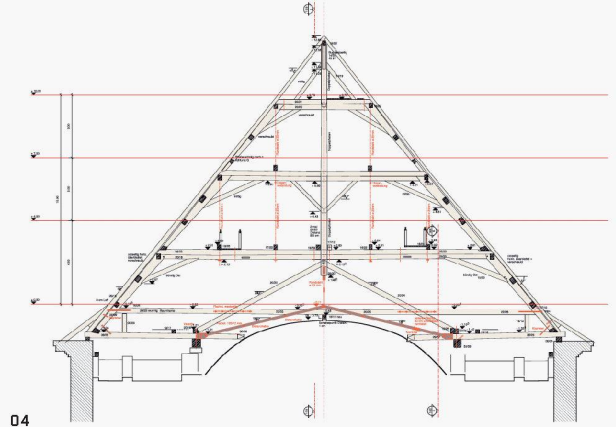
Eine weitere Ursache für die prekäre Statik war, dass die Balken von einer Spannweite von jeweils 23 Metern, die das Dach hätten zusammenhalten sollen – das die Tendenz hat, die Aussenmauern auseinanderzudrücken, jeweils dort, wo sich die Kuppeln in den Dachstuhl wölben –, unterbrochen werden mussten. Wären die Balken durchgehend geführt worden, das Dreieck des Dachstuhls mithin ein geschlossenes System gewesen, hätte die Konstruktion statisch funktioniert – so aber drückte das Gewicht des Dachstuhls sowohl auf die Kuppeln als auch auf die Aussenwände. Dies vermochten auf die Dauer auch die erwähnten Zugelemente aus Holz bzw. Stahl nicht wirksam zu verhindern, mittels deren die Konstruktion im Laufe des 19. und 20. Jahrhunderts «zusammengehängt» worden war. Sie hielten zwar die Binder zusammen, belasteten aber die Säulen und damit das Gewölbe zusätzlich.

04 Querschnitt des Dachstocks im Scheitel der grösseren Kuppel, Zustand vor den aktuellen Sicherungsmassnahmen. Die Kraftumlenkung über die Kuppel ist deutlich erkennbar. Masstab 1:1000

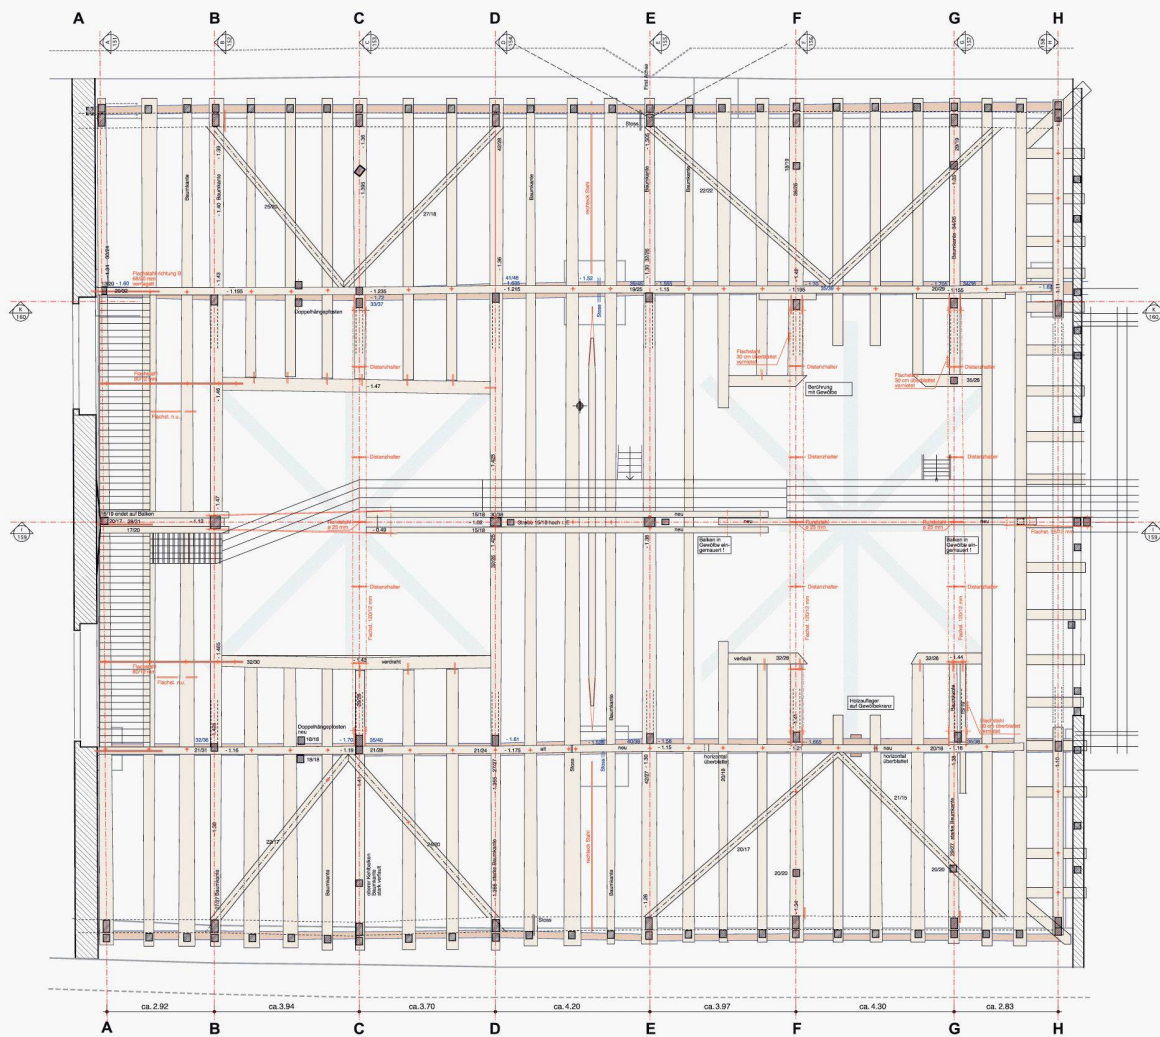
05 Grundriss des Dachstocks, Zustand vor den aktuellen Sicherungsmassnahmen. Die Aussparungen für die beiden Gewölbe mit den unterbrochenen Bundbalken sind deutlich erkennbar. Masstab 1:1000

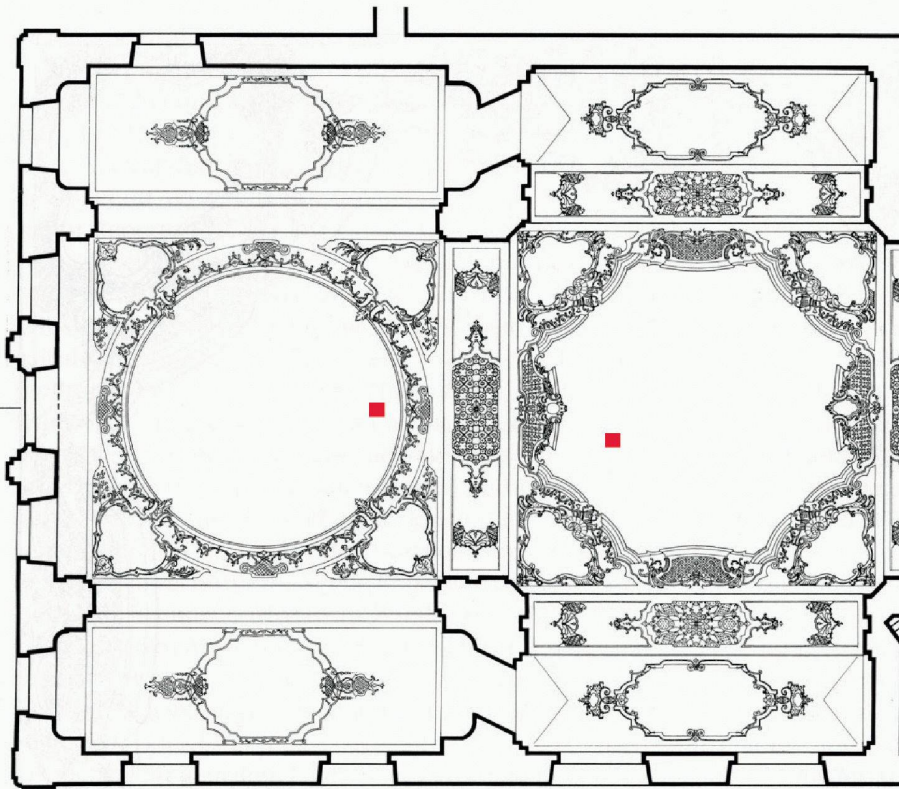
06 Deckenspiegel mit Positionen der Ausbruchstelle in der westlichen Kuppel (links) und einer grösseren Hohlstelle in der östlichen Kuppel. Massstab 1:1000 (Bild: Hochbauamt Kanton Thurgau)

Nachdem die Kirche statisch wieder ins Lot gebracht war, mussten die Kuppeln, die durch die Verformungen gelitten hatten, repariert werden. Zusätzlich zu den Aufnahmen des Geometers, die ja nur den Zustand der Oberfläche illustrieren – also nicht nur echte Verformungen dokumentieren, sondern auch allfällige Unregelmässigkeiten des Verputzes – wurden mittels fahrbarer Bühne die Gewölbe – nunmehr von unten, also vom Kirchenraum her – nach Hohlräumen abgeklopft, die betreffenden Stellen angebohrt und mit Injektionen eines Gips-Kalk-Gemisches gefüllt.

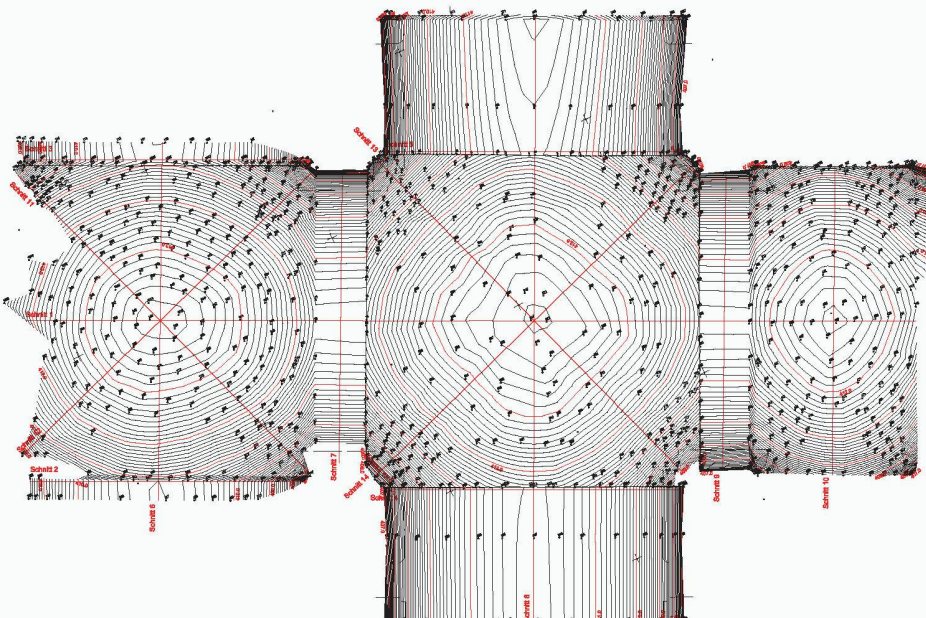
07 Höhenlinien der Kuppelvermessung mit Lage der Schnitte für die numerische Auswertung. Massstab 1:1000 (Bild: Béchaz + Flükiger, Diessenhofen)

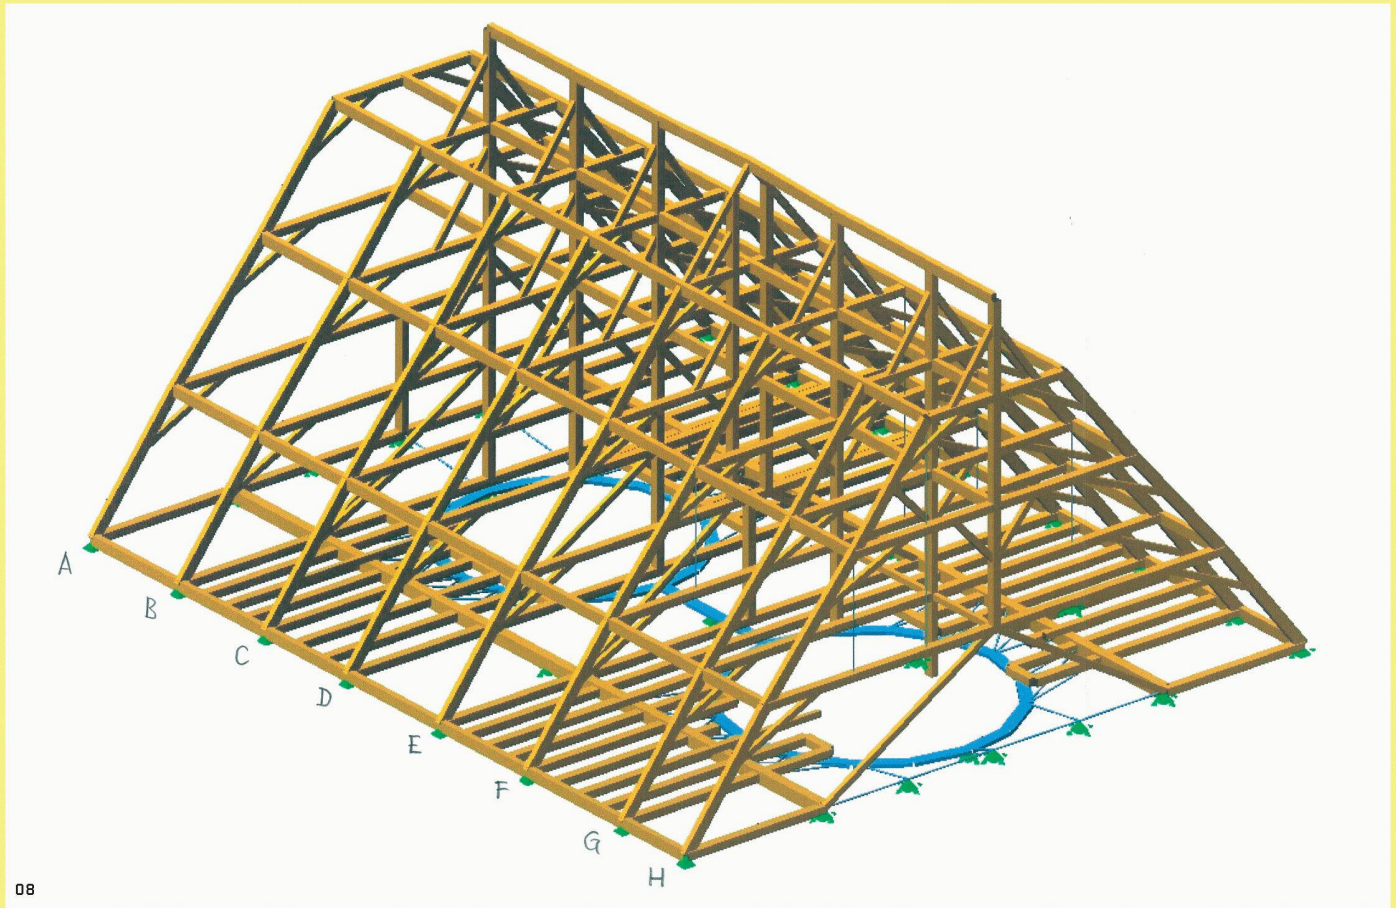
08

**08** Statisches System der Dachstuhlansierung mit zwei verbundenen Stahlringen (blau; Bild: Jürg Buchli)

Um das Problem ein für alle Mal zu lösen, konzipierte Ingenieur Jürg Buchli zwei Stahlringe – im Gegensatz zur früheren Konstruktion, welche die Kräfte über die Kuppeln hinweglenkte, sollten sie nun um die Gewölbe herumgeführt werden (Bild 8). Die beiden Ringe mit Durchmessern von 10.57 m bzw. 10.17 m bestehen aus je zwölf als U-Profile ausgebildeten Elementen – ergeben also eigentlich ein Zwölfeck. Ursprünglich war geplant, sie als liegende Acht zu konstruieren, um sie miteinander zu verbinden. Nun aber sind es zwei separate Ringe, die mit Zugstangen verbunden sind (Bild 10). Ebenfalls mittels Zugstangen wurden die Aussenwände in das System eingespannt, weil die Kräfte, die durch die «Spreizung» des Dachs auf die Wände wirken – und zwar sowohl in Quer- als auch in Längsrichtung –, so auch «neutralisiert» werden können, das heisst, die Wände werden vom Druck des Daches entlastet.

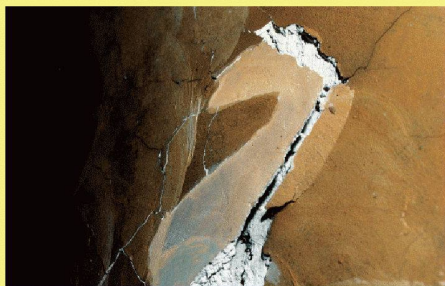
09

Nachdem zwei Jahre nach Bauende erstmals Risse aufgetreten waren, wurde mehrmals in die Konstruktion eingegriffen. Zuerst wurden die Sicherungsmassnahmen (Zugelemente) in Holz, später, vermutlich 1929 anlässlich einer umfassenden Restauration, in Stahl (Stahlstangen und -schlösser) ausgeführt. Diese hielten zwar die Binder zusammen, belasteten aber die Säulen zusätzlich, die auf das Gewölbe drückten – bis 2004 ein Mauerziegel des Gewölbes ausbrach und ein Stück Putz von der Decke abplatzte (Bild 9). Der Stein verhakte sich im Verbund und fiel daher nicht ebenfalls in den Kirchenraum.

**09** Mörtelausbruch in der Westkuppel (Bild: Hochbauamt Kanton Thurgau)

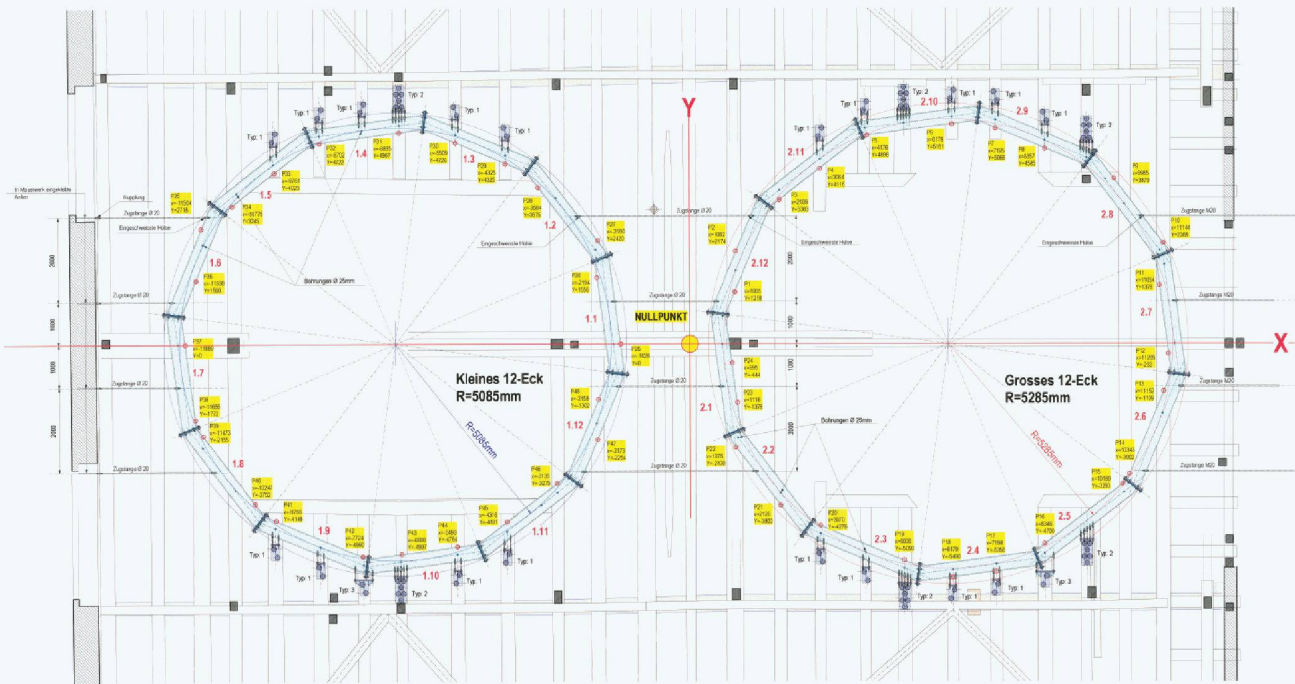
10 Stahlringe für die baustatische Dachstuhlankerung. Position vergleiche Bild 5. Masstab 1:1000 (Pläne: Jürg Buchli, Haldenstein)  
 11,12 Detail einer Verankerung der Stahlringe in den Bundbalken mit Bulldog-Verbindungen. Masstab 1:1000

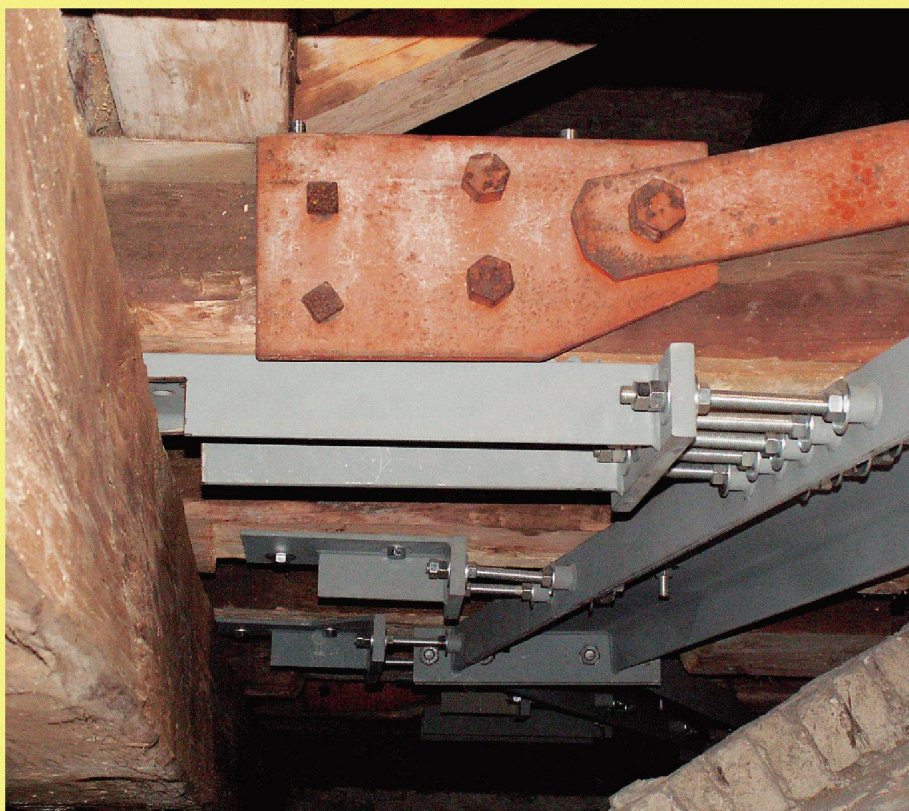
13 Verankerungen eines Stahlrings in den Bundbalken. Das Bild entspricht der Position unten rechts in Bild 10

Einigermassen komplex ist die Verbindung zwischen Stahl und Holz. Bulldog-Holzverbinder, zahnradähnliche Ringe, die oben an die Platten angeschweisst sind und ins Holz hineingreifen, gewährleisten eine «reibunglose» Übertragung der Last vom Holz auf die Stahlelemente – sie verhindern, dass das Holz «entgleitet» (Bilder 11 und 12). «Konflikte» konnten hingegen nicht ganz vermieden werden. Obwohl die Ingenieure darauf achteten, dass die Stösse zwischen den einzelnen Stahlelementen nicht auf die Verankerungen treffen, liess sich das nicht in jedem Fall verhindern (Bild 10).
