Zeitschrift: Tec21
Herausgeber: Schweizerischer Ingenieur- und Architektenverein
Band: 133 (2007)
Heft: 6: Repariert

Artikel: Entlastet
Autor: Hartmann Schweizer, Rahel
DOI: <https://doi.org/10.5169/seals-108075>

ENTLASTET

Es war nur ein vom Gewölbe abgeplatztes Stück Putz, aber was es signalisierte, war dramatisch: ein durch die Last des Daches stark verformtes Gewölbe der Klosterkirche St. Katharinental in Diessenhofen. Die Lösung zur statischen Sicherung ist nun aber ebenso elegant wie wirkungsvoll.

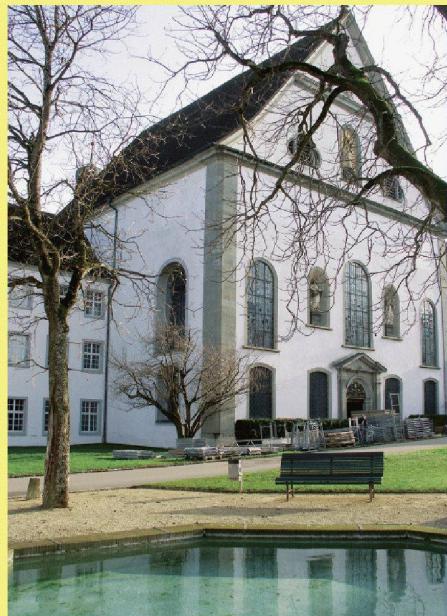
01 Nordwestansicht der Klosterkirche (Bild: Hochbauamt Kanton Thurgau)

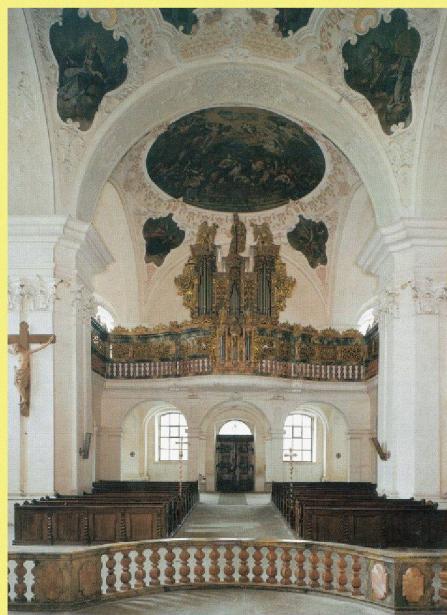
02 Kirchenschiff, westliche Kuppel (Bild: Werner Knöpfli, Kunstdenkmäler des Kantons Thurgau, Band IV)

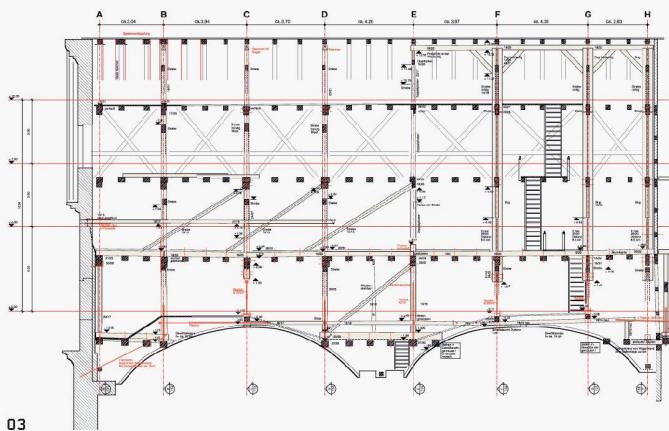
Dies war der Anlass, die Kirche einer genauen Inspektion zu unterziehen und die Statik ein für alle Mal in den Griff zu bekommen. Es stellte sich heraus, dass die Kuppeln über die Jahrzehnte derart enormen Belastungen ausgesetzt waren – weil die Dachkonstruktion (Bilder 3, 4 und 5) an einzelnen Punkten auf den Kuppeln auflag und so das Gewicht des Daches auf diese übertrug –, dass sie sich zum Teil erheblich verformten. Diese Verformungen wurden durch den Geometer exakt bestimmt und in einem Höhenkurven-Diagramm (Abstand der Höhenlinien 5 cm) dargestellt (Bild 7). Dabei erwies sich die grösste Kuppel als am stärksten verformt.

03 Längsschnitt im Scheitel des Dachstocks, Zustand vor den aktuellen Sicherungsmassnahmen. Massstab 1:1000 (Pläne: Naf Holzbau Kesswil)

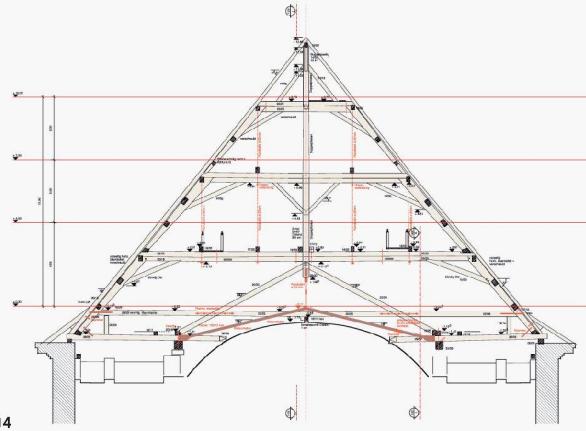
04 Querschnitt des Dachstocks im Scheitel der grösseren Kuppel, Zustand vor den aktuellen Sicherungsmassnahmen. Die Kraftumlenkung über die Kuppel ist deutlich erkennbar. Massstab 1:1000

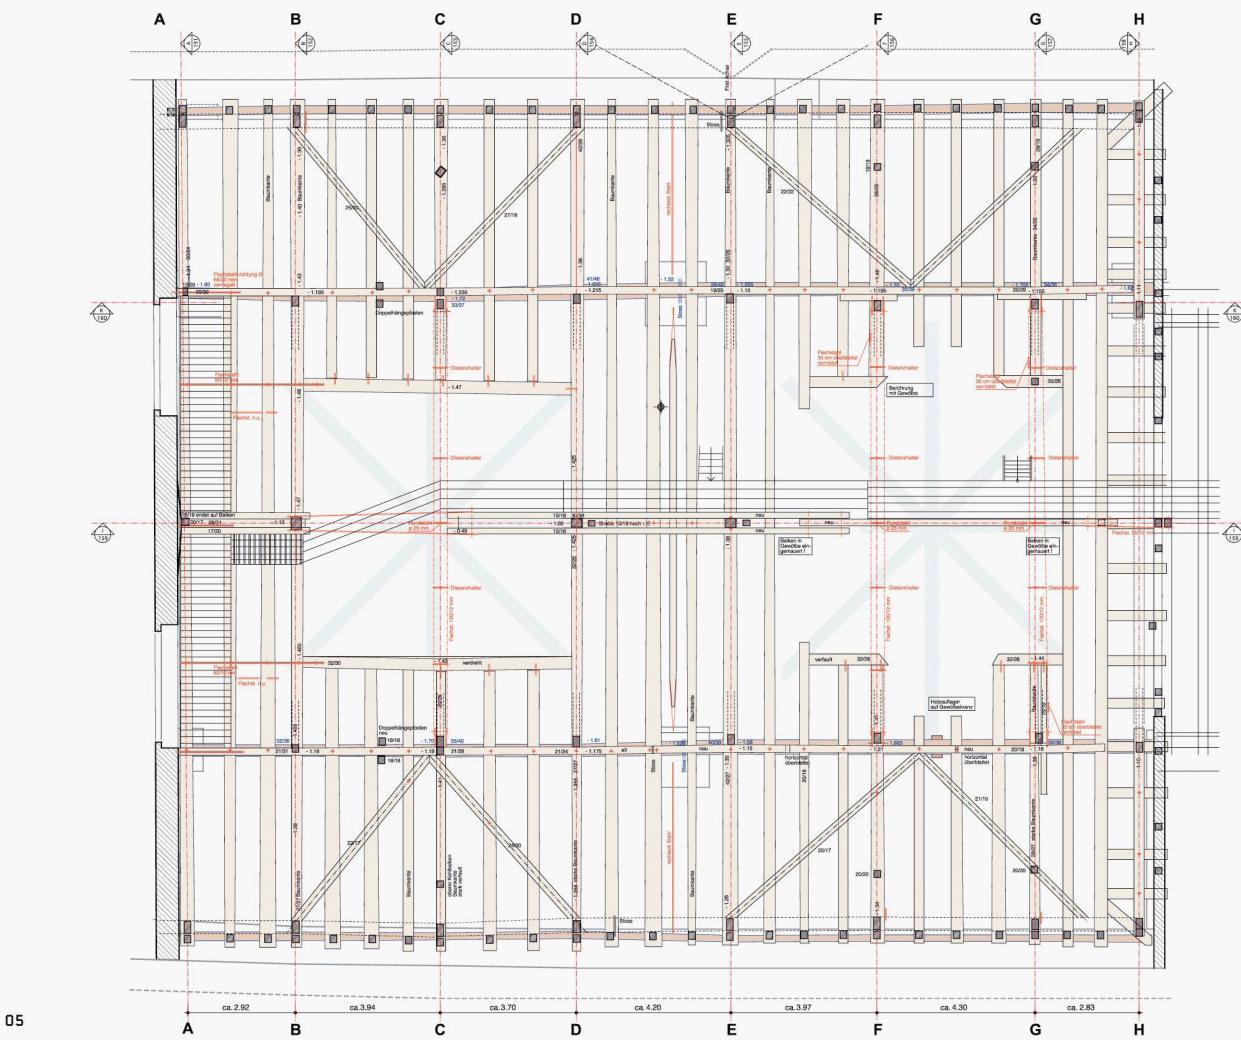
Eine weitere Ursache für die prekäre Statik war, dass die Balken von einer Spannweite von jeweils 23 Metern, die das Dach hätten zusammenhalten sollen – das die Tendenz hat, die Außenmauern auseinanderzudrücken, jeweils dort, wo sich die Kuppeln in den Dachstuhl wölben –, unterbrochen werden mussten. Waren die Balken durchgehend geführt worden, das Dreieck des Dachstuhls mithin ein geschlossenes System gewesen, hätte die Konstruktion statisch funktioniert – so aber drückte das Gewicht des Dachstuhls sowohl auf die Kuppeln als auch auf die Aussenwände. Dies vermochten auf die Dauer auch die erwähnten Zugelemente aus Holz bzw. Stahl nicht wirksam zu verhindern, mittels deren die Konstruktion im Laufe des 19. und 20. Jahrhunderts «zusammengehängt» worden war. Sie hielten zwar die Binder zusammen, belasteten aber die Säulen und damit das Gewölbe zusätzlich.

05 Grundriss des Dachstocks, Zustand vor den aktuellen Sicherungsmassnahmen. Die Aussparungen für die beiden Gewölbe mit den unterbrochenen Bundbalken sind deutlich erkennbar. Massstab 1:1000

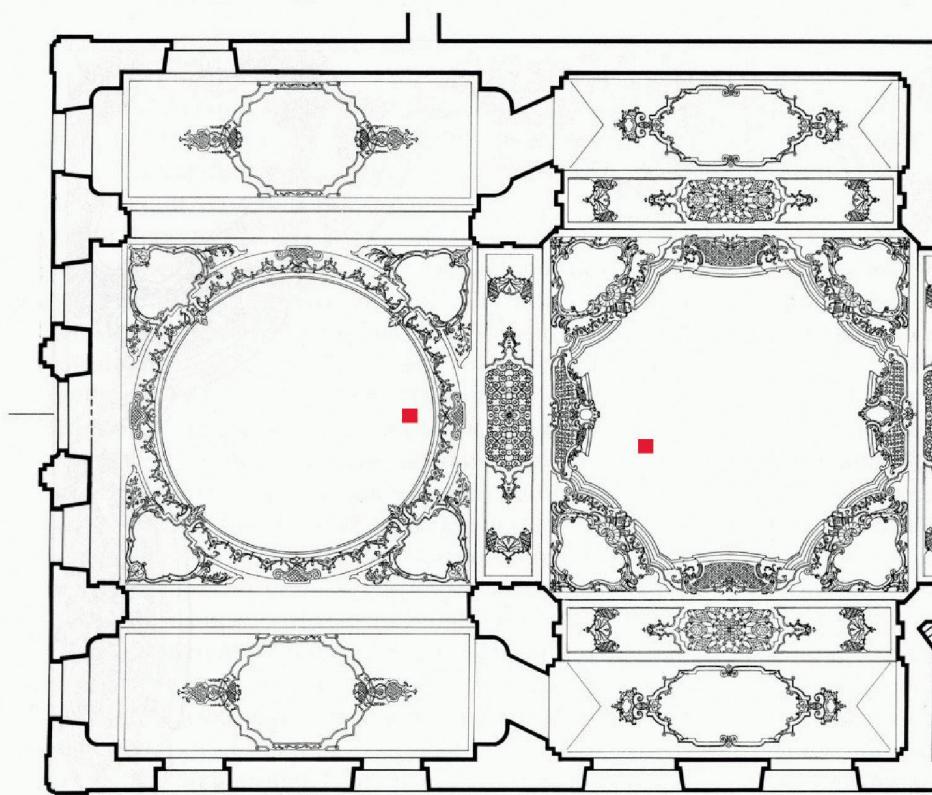
06 Deckenspiegel mit Positionen der Ausbruchstelle in der westlichen Kuppel (links) und einer grösseren Hohlstelle in der östlichen Kuppel. Massstab 1:1000 (Bild: Hochbauamt Kanton Thurgau)

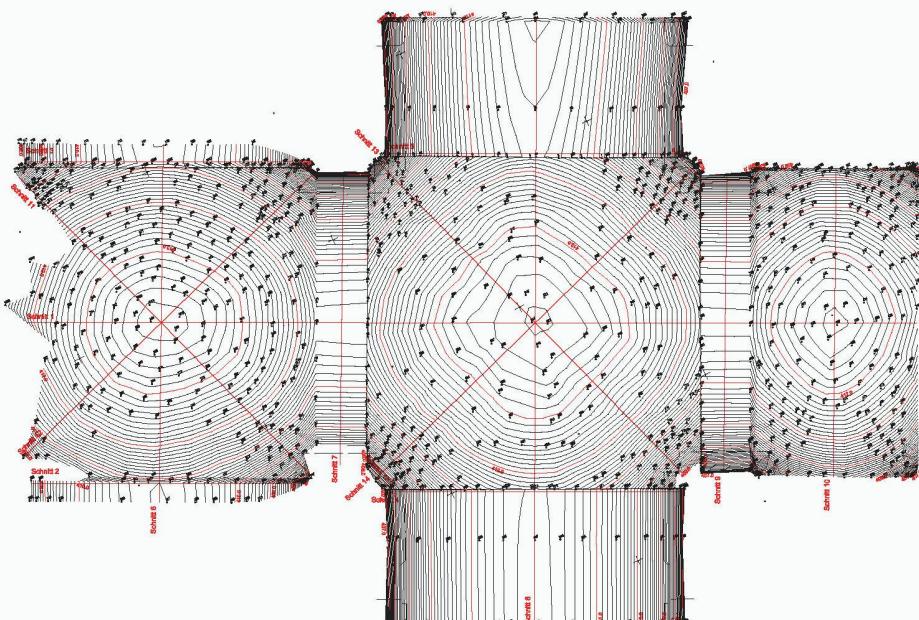
07 Höhenlinien der Kuppelvermessung mit Lage der Schnitte für die numerische Auswertung. Massstab 1:1000 (Bild: Béchaz + Flükiger, Diessenhofen)

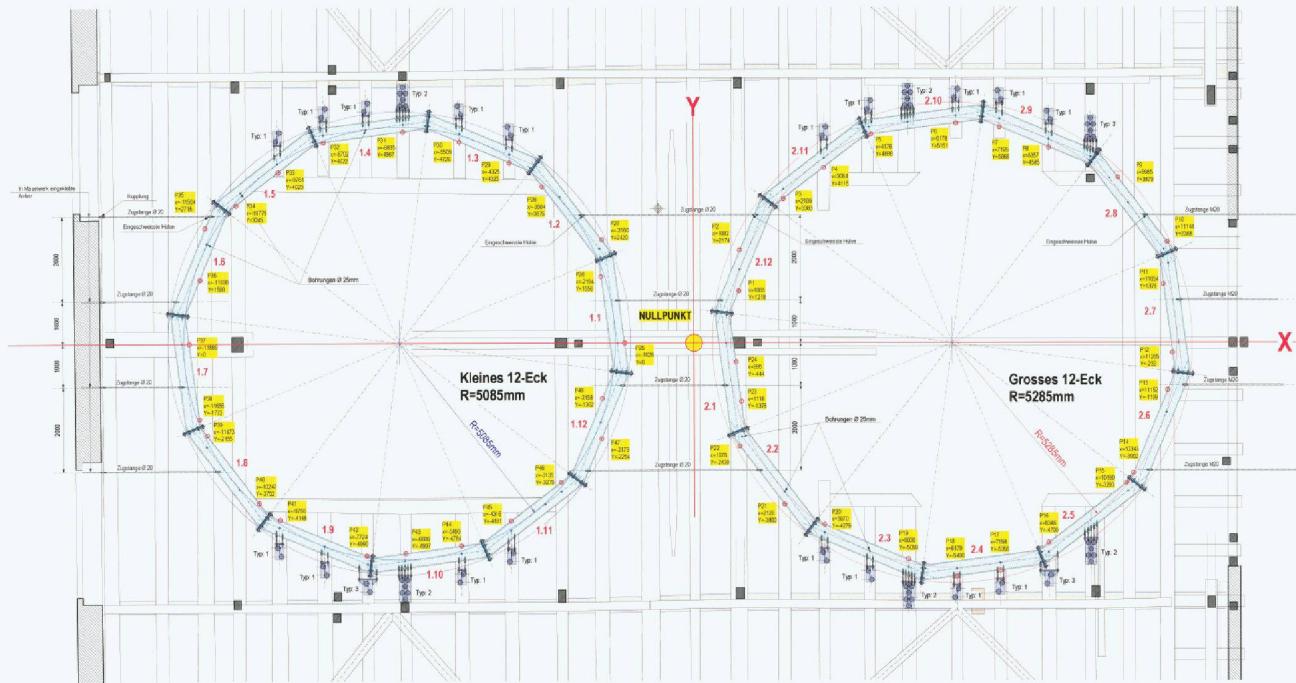
10 Stahlringe für die baustatische Dachstuhlsanierung. Position vergleiche Bild 5. Maßstab 1:1000 (Pläne: Jürg Buchli, Haldenstein)
11,12 Detail einer Verankerung der Stahlringe in den Bundbalken mit Bulldog-Verbindungen. Maßstab 1:1000

Um das Problem ein für alle Mal zu lösen, konzipierte Ingenieur Jürg Buchli zwei Stahlringe – im Gegensatz zur früheren Konstruktion, welche die Kräfte über die Kuppeln hinweglenkte, sollten sie nun um die Gewölbe herumgeführt werden (Bild 8). Die beiden Ringe mit Durchmessern von 10.57 m bzw. 10.17 m bestehen aus je zwölf als U-Profile ausgebildeten Elementen – ergeben also eigentlich ein Zwölfeck. Ursprünglich war geplant, sie als liegende Acht zu konstruieren, um sie miteinander zu verbinden. Nun aber sind es zwei separate Ringe, die mit Zugstangen verbunden sind (Bild 10). Ebenfalls mittels Zugstangen wurden die Außenwände in das System eingespannt, weil die Kräfte, die durch die «Spreizung» des Dachs auf die Wände wirken – und zwar sowohl in Quer- als auch in Längsrichtung –, so auch «neutralisiert» werden können, das heißt, die Wände werden vom Druck des Daches entlastet.

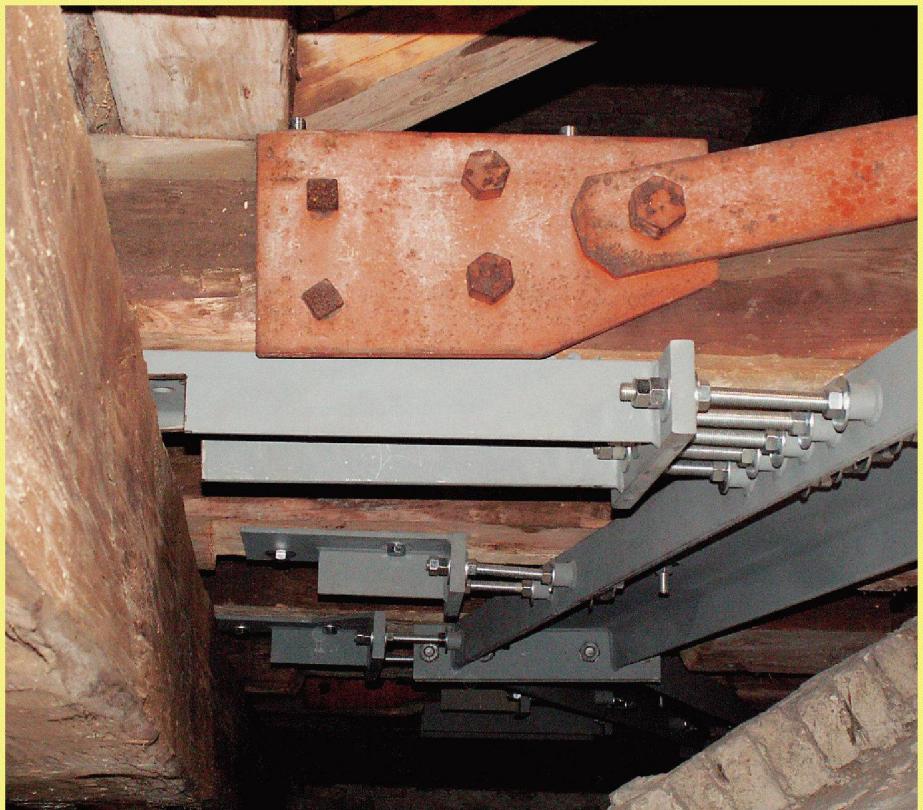
13 Verankerungen eines Stahlrings in den Bundbalken. Das Bild entspricht der Position unten rechts in Bild 10

Einigermassen komplex ist die Verbindung zwischen Stahl und Holz. Bulldog-Holzverbinder, zahnradähnliche Ringe, die oben an die Platten angeschweisst sind und ins Holz hineingreifen, gewährleisten eine «reibunglose» Übertragung der Last vom Holz auf die Stahlelemente – sie verhindern, dass das Holz «entgleitet» (Bilder 11 und 12). «Konflikte» konnten hingegen nicht ganz vermieden werden. Obwohl die Ingenieure darauf achteten, dass die Stöße zwischen den einzelnen Stahlelementen nicht auf die Verankerungen treffen, liess sich das nicht in jedem Fall verhindern (Bild 10).
