Artikel: Kalte Kirchen bleiben schön
Autor: Rampa, Ivano
DOI: <https://doi.org/10.5169/seals-108340>

KALTE KIRCHEN BLEIBEN SCHÖN

Eine Analyse von Schadenursachen und deren Beseitigung gehört zur Arbeit eines Restaurators. Die am häufigsten angetroffene Ursache für Schäden in Kirchen sind Feuchtigkeits- und Temperaturschwankungen, die mit dem Heizen entstehen. Ungeheizte Kirchen dagegen brauchen erstaunlich lange keinen Restaurator.

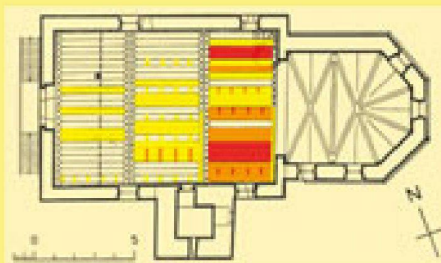
01 Evangelische Kirche Bergün, Kartierung der Schäden an der bemalten Holzdecke: Im roten Bereich wurden mehr als 10 Schadstellen pro 30 cm Brett gezählt, im orangen 10 Schadstellen pro Laufmeter, im gelben keine. Die roten Stellen liegen im Bereich der Fenster, unter denen die Heizung installiert war (vgl. thermografische Aufnahme S. 26)

Die um 1500 bemalte spätgotische Decke in der Kirche Bergün (GR) besteht aus Längsbrettern und Längsbalken. Das Holz wurde mit einer weissen Kreidemischung grundiert und mit bunten Ornamenten bemalt. Die Kartierung der Schäden – abgefallene Malschichtstellen, sich abhebende Malschichtschollen und dachförmig abgelöste Malschichtpartien – zeigte gegen den Chor hin zwei Bereiche mit besonders vielen Schadstellen. Erst eine Klimamessung und thermografische Aufnahmen zeigten, dass sie eine Auswirkung der Fensterbankheizung waren. Die extrem warme Luft stieg rasch in die Höhe, wurde von der trichterförmigen Fensterlaibung gesammelt und traf dort, wo die meisten Schäden festgestellt wurden, direkt auf die bemalte Holzdecke. Die warme Luft trocknet das Holz aus, dieses zieht sich zusammen, in der Malschicht entsteht eine Oberflächenspannung, und sie löst sich vom Träger. Bei starker Spannung entstehen irreversible Fehlstellen.

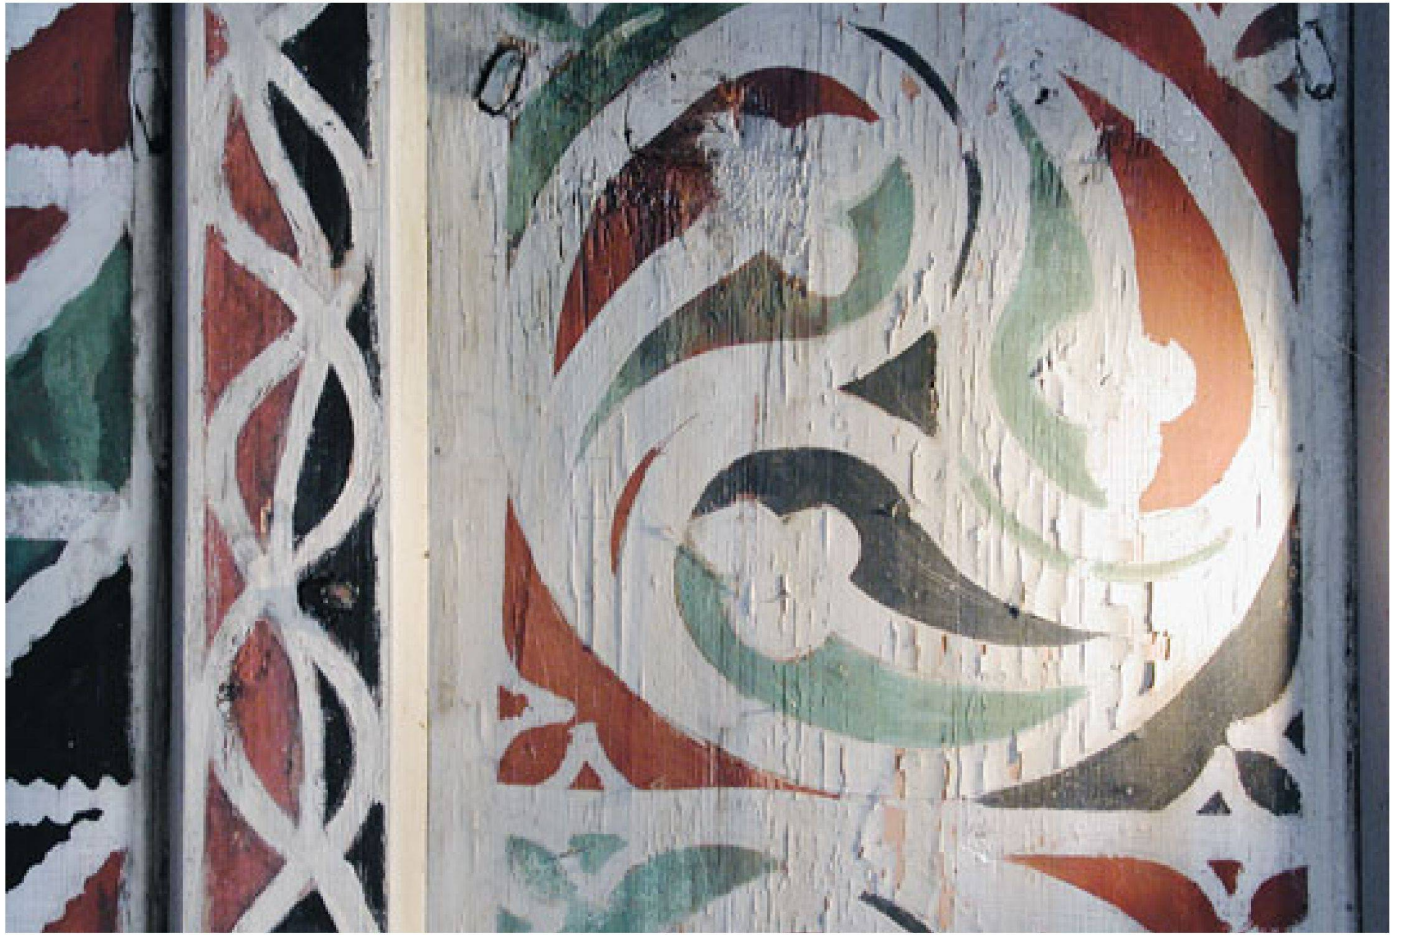
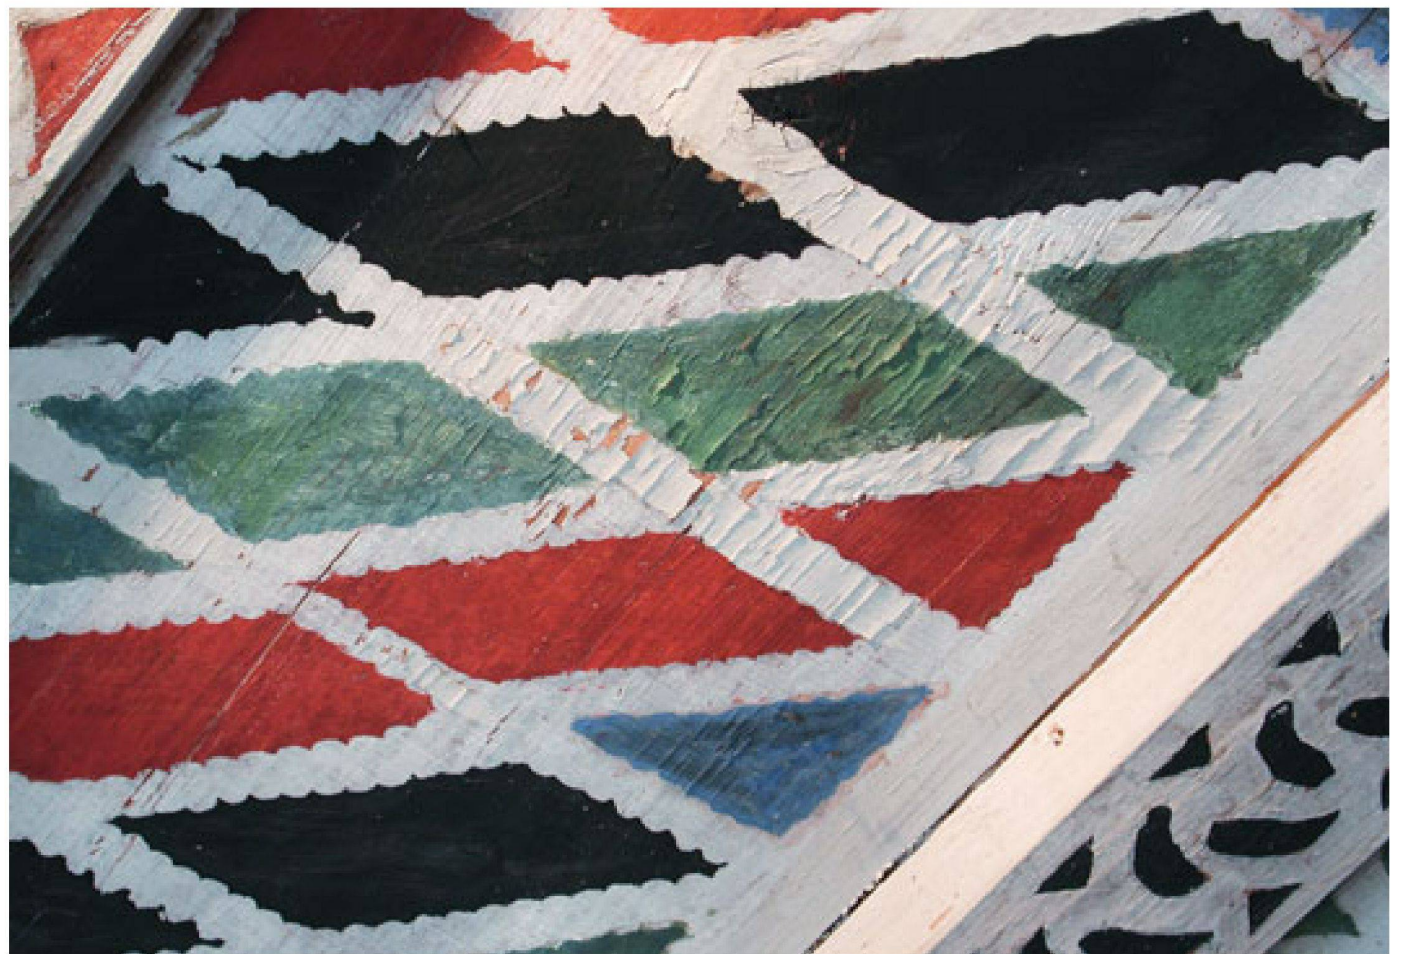
02+03 Die Schäden an der bemalten Holzdecke in Bergün sind im Streifenlicht deutlich sichtbar: Die Malschicht hebt sich, einzelne Schollen lösen sich und sind an einigen Stellen samt Grundierung abgefallen. Die Holzmaserung verläuft in Längsrichtung, die schadenverursachende Spannung durch Quellen und Schwinden des Holzes wirkt quer zum Jahrringverlauf (Grafik und Fotos: Ivano Rampa)

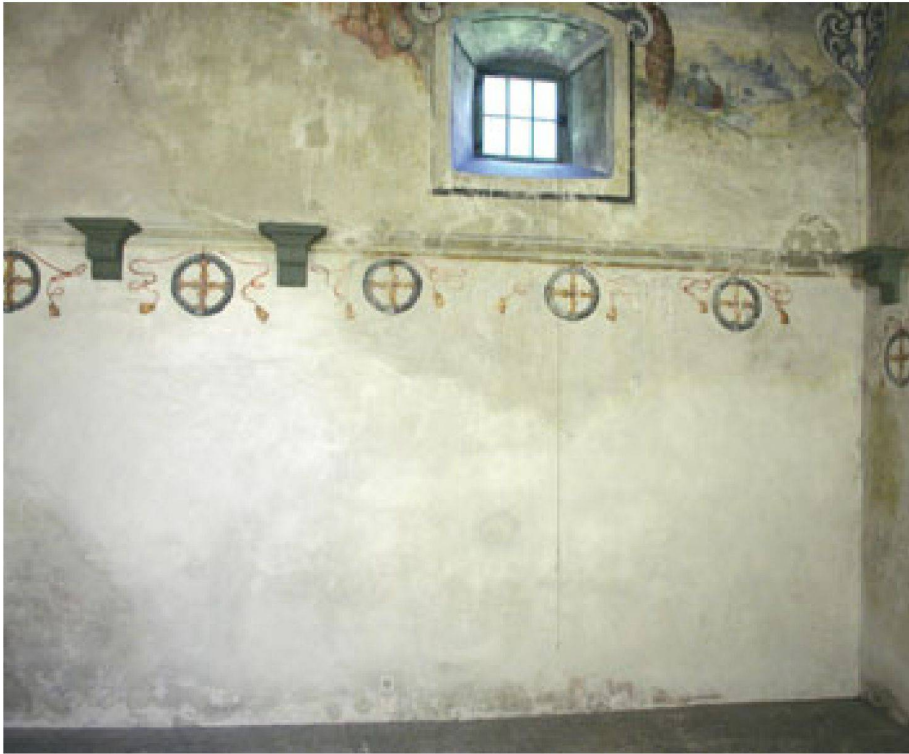
In der kleinen Kapelle Sogn Pieder in Domat Ems (GR) wurden nach der letzten Restaurierung 1980 entlang den Wänden drei bewegliche elektrische Heizradiatoren platziert. Mit ihnen sollte der Raum vor dem Gottesdienst kurzzeitig aufgeheizt werden. Mit den Jahren verlängerte sich die Aufwärmphase auf mehrere Tage. Die warme Luft stieg über den Radiatoren sehr rasch, an den kalten Wänden bildete sich Kondenswasser, und die Verschmutzung aus Russ und Staub konnte sich leicht an der Oberfläche ansetzen. Im Sockelbereich in der Nähe der Heizkörper löste das Kondenswasser Salze im Verputz, die an der Oberfläche kristallisierten und die Malschicht abstiessen. Auch die 1980 mit einem hohen Anteil an Bindemittel ausgeführten Retuschen wurden von der warmen Luft negativ beeinflusst: Die sich entwickelnde Oberflächenspannung liess die Malschicht reißen, es entstanden absteigende Schollen und bei den grössten Spannungen sogar Fehlstellen. Als zusätzliche Massnahme wurde 1980 im Dachraum über der bemalten historischen Holzdecke von 1698 ein geschlossener Fichtenholzboden eingebaut. Dieser isolierte zusam-

04 Kapelle Sogn Pieder in Domat Ems: Im Originalzustand und nach der letzten Restaurierung 1980 waren die Wandflächen in gebrochenen Weissteinen gehalten. Vor der erneuten Restaurierung 2008 bildet die Verschmutzung bereits wieder einen dunkelgrauen Film über sämtliche Flächen. Salzausblühungen und Verluststellen führen zu einem unruhig wirkenden Gesamteindruck. Die Heizkörper wurden 2008 entfernt

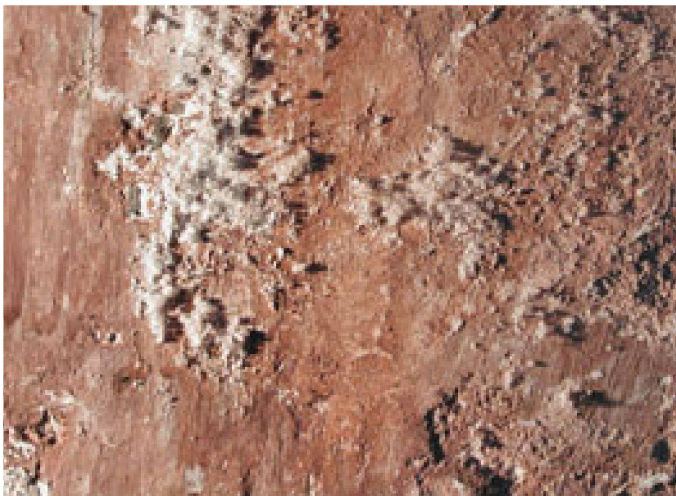
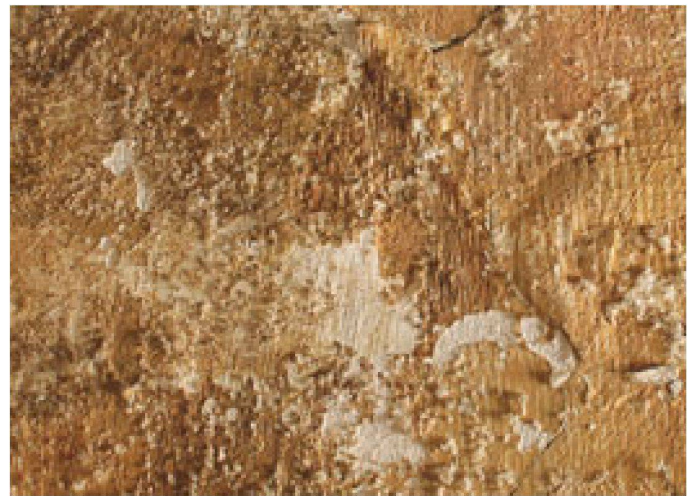
05+06 Sogn Pieder, Domat Ems: Die Wandbemalung wird durch Salzkristallisation an der Oberfläche abgestossen. Die Salze werden von der warmen trockenen Luft aktiviert. Im Streifenlicht sind Fehlstellen in der Malschicht und vom Träger abgelöste Malschichtpartikel zu erkennen

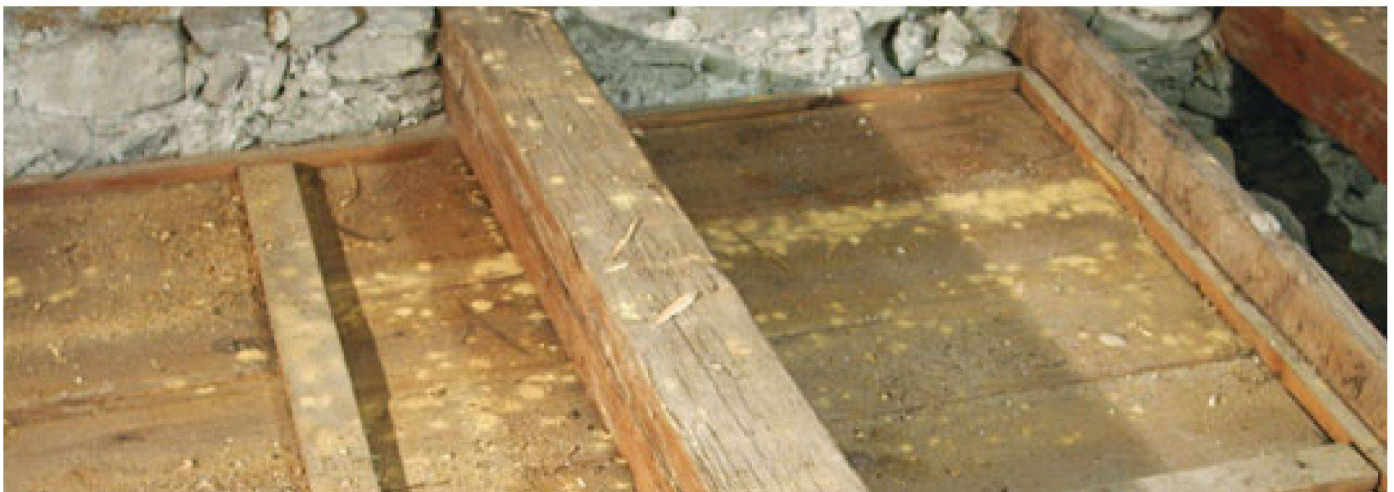
07 Sogn Pieder, Domat Ems: Im Hohlraum zwischen der bemalten Holzdecke von 1698 und einem 1980 eingebauten Isolationsboden entstand ein ideales Klima für den Holzwurm. Der starke Befall ist an den hellen Holzmehlhäufchen zu erkennen

men mit einer neuen Dacheindeckung den Dachraum, der bis dahin immer offen gewesen war. Im neu entstandenen Zwischenraum war die Luftzirkulation praktisch abgestellt – es entstand ein warm-feuchtes Mikroklima, in dem sich der Holzwurm (*Anobium Punctatum*) stark verbreitete und die bemalte Holzdecke sowie die Tragkonstruktion befiel (Abb. 7).

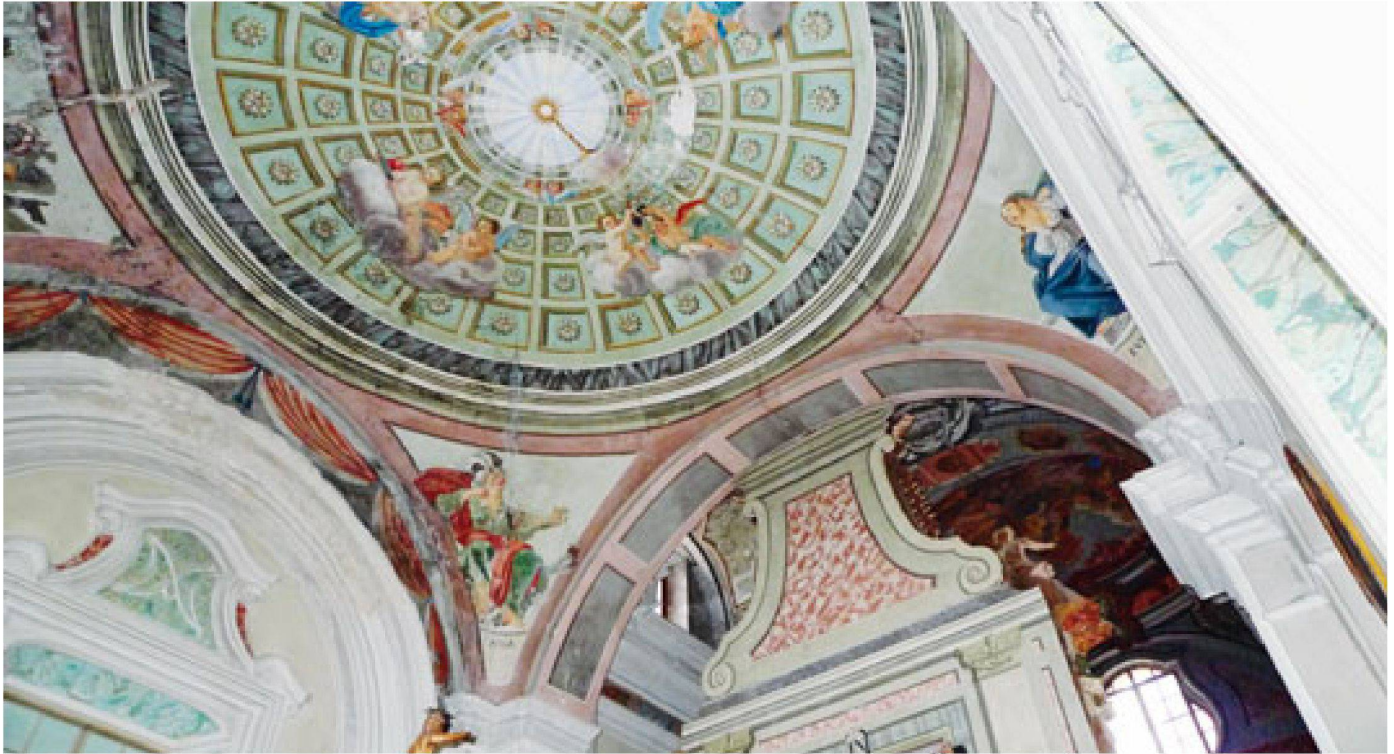
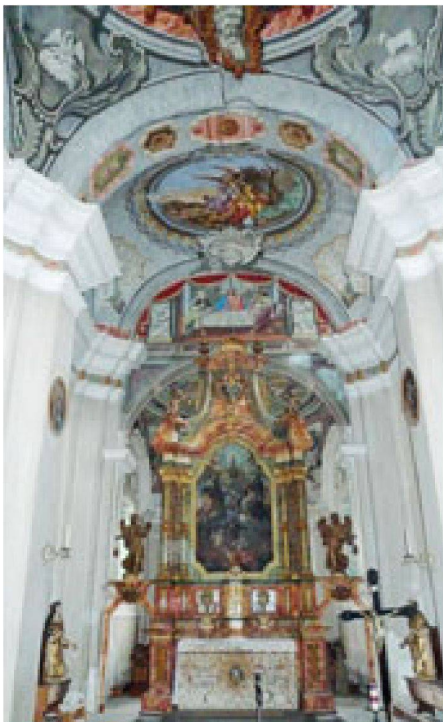
Dass es auch anders geht, zeigen Kirchen, wo die Heizung zugunsten der langfristigen Erhaltung der Bauten und Kunstwerke stark reduziert oder sogar ganz entfernt werden kann. In der 1732 gebauten Kirche S. Anna in Poschiavo restaurieren wir gegenwärtig Schäden, die von statischen Problemen stammen, Verschmutzungen aber gibt es hier praktisch keine, obwohl die letzte Renovation 1879 stattfand! Hier wurde nie eine Heizung eingebaut, und es wird auch jetzt keine installiert. Die Kirche dient als Andachtskapelle und präsentiert sich fast in ihrer ursprünglichen Farbigekeit.

08+09 Nach 130 Jahren fast noch sauber:
Die ungeheizte Kirche S. Anna in Poschiavo
wurde 1879 zum letzten Mal renoviert
