Artikel: Kalte Kirchen bleiben schön
Autor: Rampa, Ivano
DOI: <https://doi.org/10.5169/seals-108340>

KALTE KIRCHEN BLEIBEN SCHÖN

Eine Analyse von Schadenursachen und deren Beseitigung gehört zur Arbeit eines Restaurators. Die am häufigsten angetroffene Ursache für Schäden in Kirchen sind Feuchtigkeits- und Temperaturschwankungen, die mit dem Heizen entstehen. Ungeheizte Kirchen dagegen brauchen erstaunlich lange keinen Restaurator.

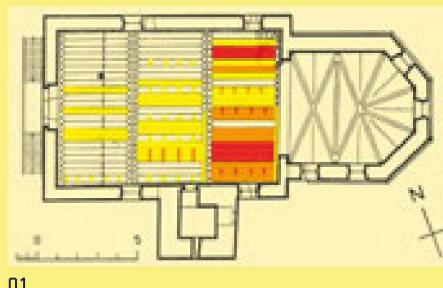
01 Evangelische Kirche Bergün, Kartierung der Schäden an der bemalten Holzdecke: Im roten Bereich wurden mehr als 10 Schadstellen pro 30 cm Brett gezählt, im orangen 10 Schadstellen pro Laufmeter, im gelben Bereich 10 pro Brett, im weißen keine. Die roten Stellen liegen im Bereich der Fenster, unter denen die Heizung installiert war (vgl. thermografische Aufnahme S. 26)

Die um 1500 bemalte spätgotische Decke in der Kirche Bergün (GR) besteht aus Längsbrettern und Längsbalken. Das Holz wurde mit einer weißen Kreidemischung grundiert und mit bunten Ornamenten bemalt. Die Kartierung der Schäden – abgefallene Malschichtstellen, sich abhebende Malschichtschollen und dachförmig abgelöste Malschichtpartien – zeigte gegen den Chor hin zwei Bereiche mit besonders vielen Schadstellen. Erst eine Klimamesung und thermografische Aufnahmen zeigten, dass sie eine Auswirkung der Fensterbankheizung waren. Die extrem warme Luft stieg rasch in die Höhe, wurde von der trichterförmigen Fensterlaibung gesammelt und traf dort, wo die meisten Schäden festgestellt wurden, direkt auf die bemalte Holzdecke. Die warme Luft trocknet das Holz aus, dieses zieht sich zusammen, in der Malschicht entsteht eine Oberflächenspannung, und sie löst sich vom Träger. Bei starker Spannung entstehen irreversible Fehlstellen.

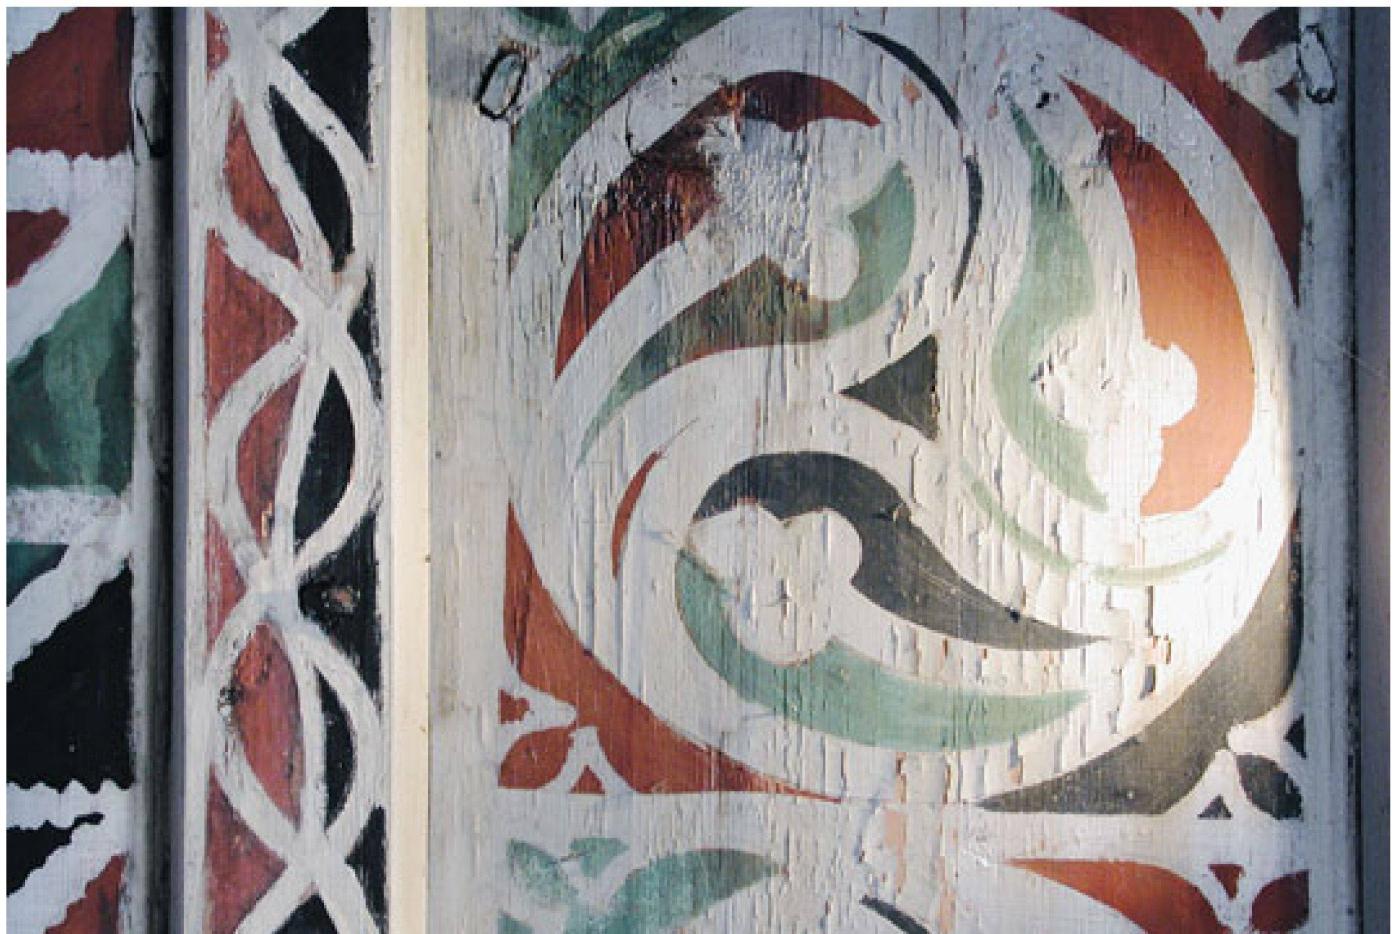
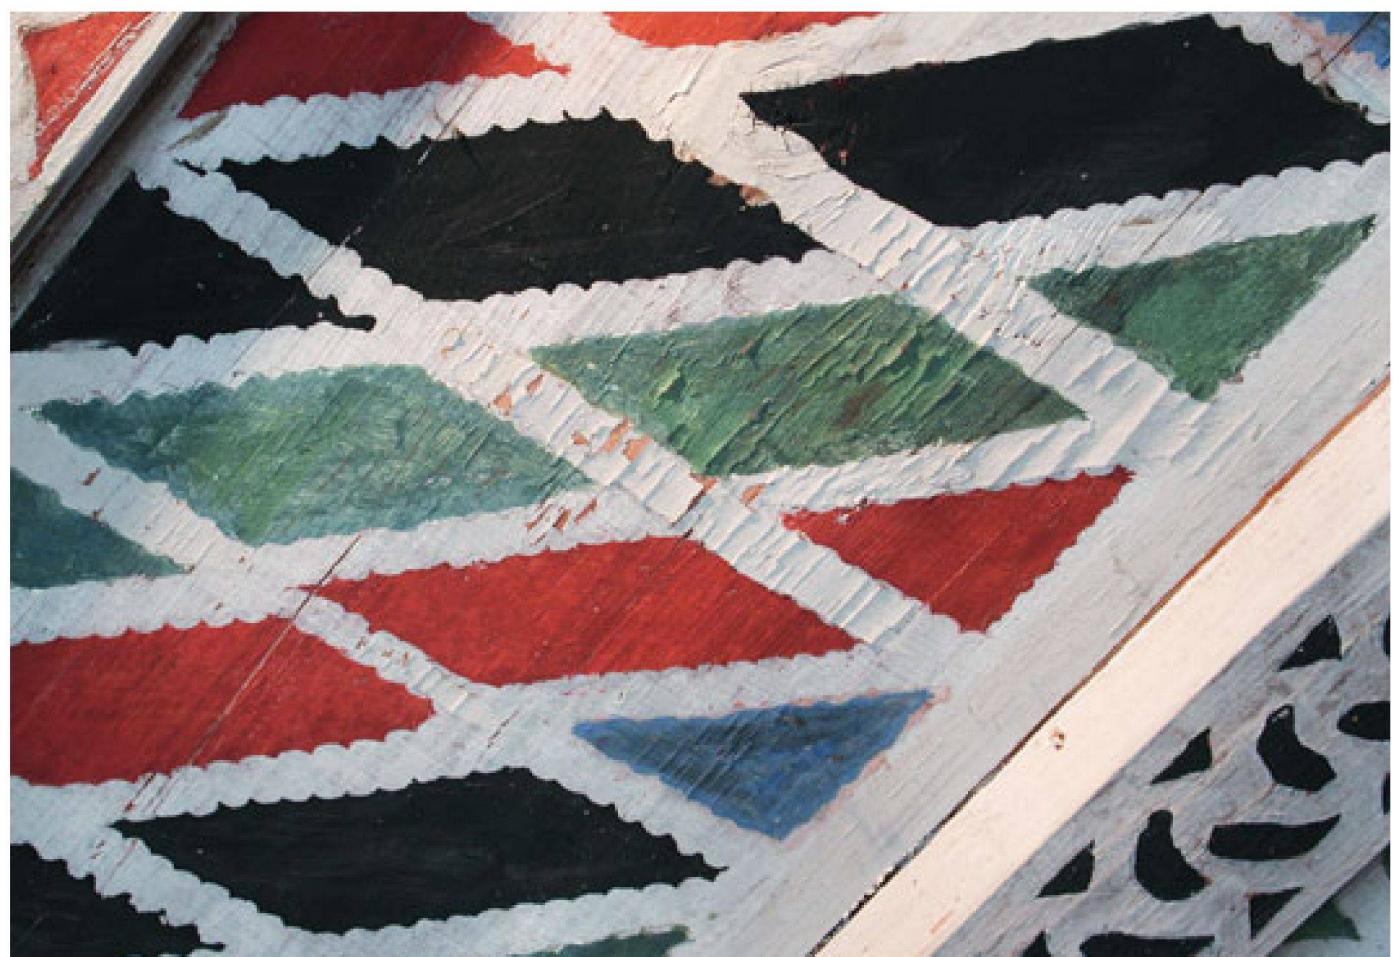
02+03 Die Schäden an der bemalten Holzdecke in Bergün sind im Streiflicht deutlich sichtbar: Die Malschicht hebt sich, einzelne Schollen lösen sich und sind an einigen Stellen samt Grundierung abgefallen. Die Holzmaserung verläuft in Längsrichtung, die schadenverursachende Spannung durch Quellen und Schwinden des Holzes wirkt quer zum Jahrringverlauf (Grafik und Fotos: Ivano Rampa)

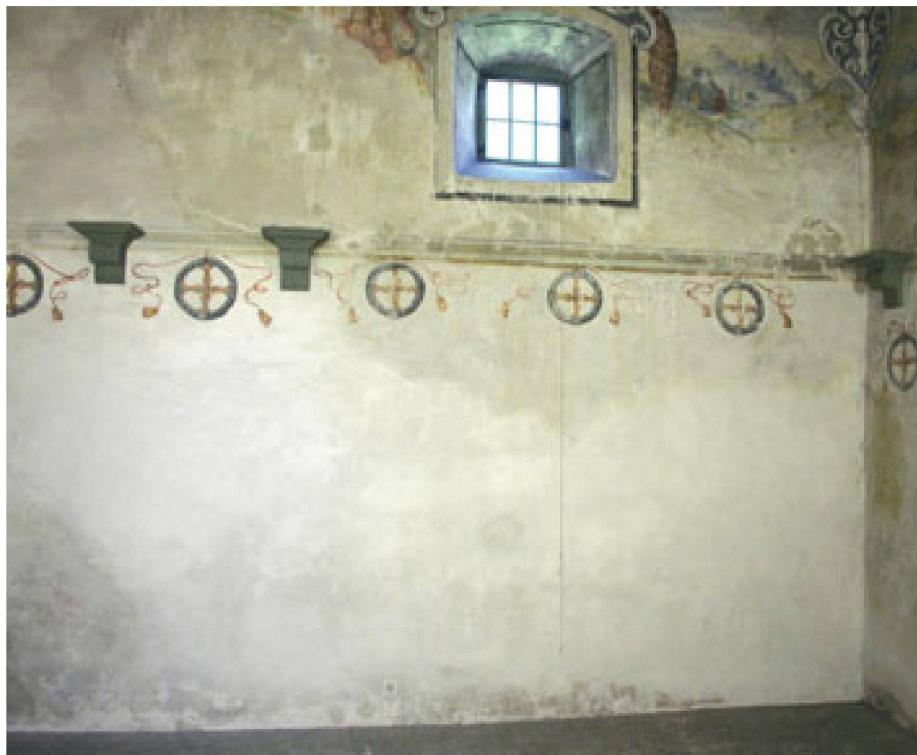
04 Kapelle Sogn Pieder in Domat Ems: Im Originalzustand und nach der letzten Restaurierung 1980 waren die Wandflächen in gebrochenen Weisstönen gehalten. Vor der erneuten Restaurierung 2008 bildet die Verschmutzung bereits wieder einen dunkelgrauen Film über sämtliche Flächen. Salzausblühungen und Verluststellen führen zu einem unruhig wirkenden Gesamteindruck. Die Heizkörper wurden 2008 entfernt

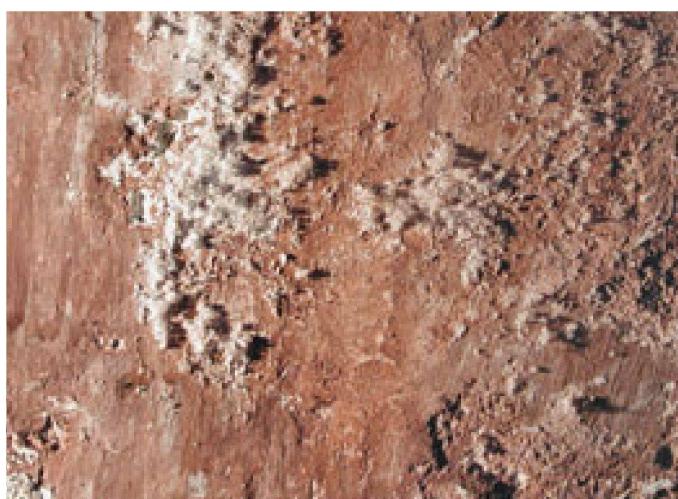
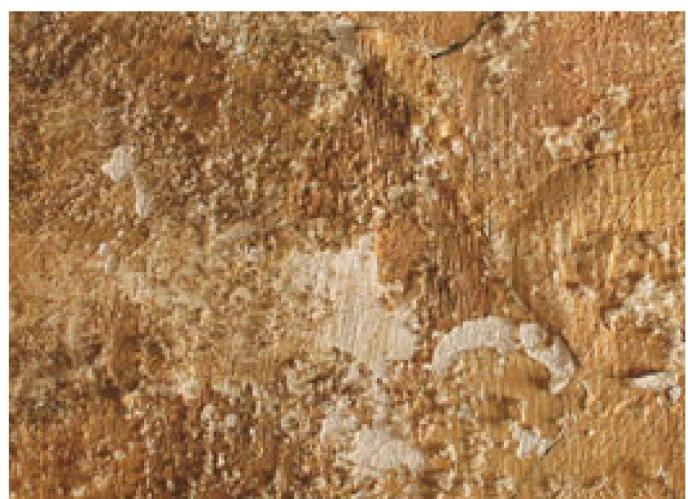
05+06 Sogn Pieder, Domat Ems: Die Wandbemalung wird durch Salzkristallisation an der Oberfläche abgestossen. Die Salze werden von der warmen trockenen Luft aktiviert. Im Streiflicht sind Fehlstellen in der Malschicht und vom Träger abgelöste Malschichtpartikel zu erkennen

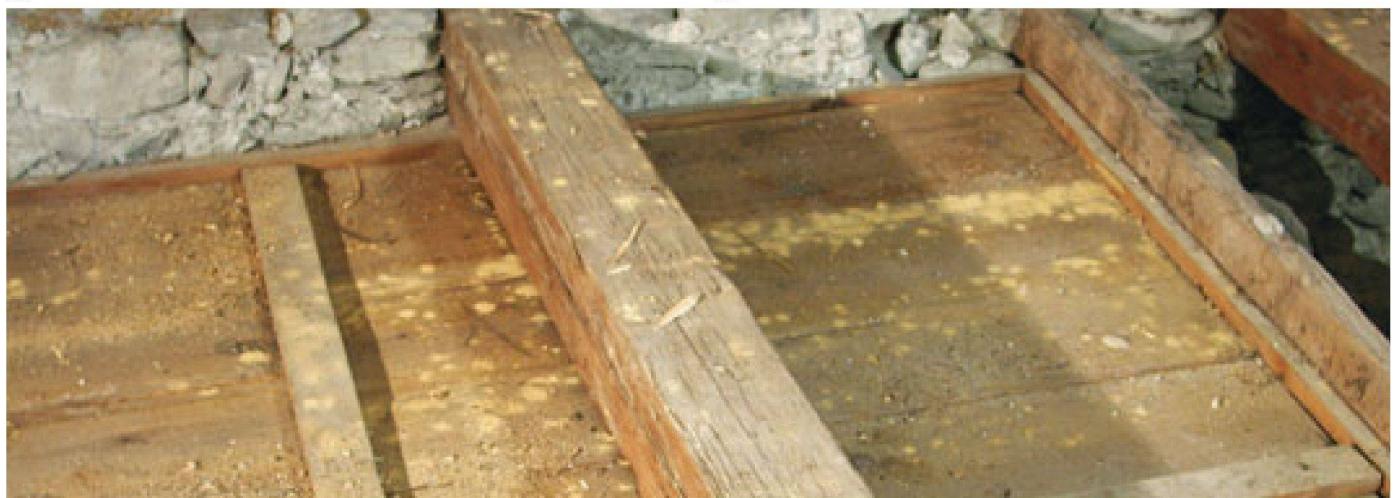
07 Sogn Pieder, Domat Ems: Im Hohlraum zwischen der bemalten Holzdecke von 1698 und einem 1980 eingebauten Isolationsboden entstand ein ideales Klima für den Holzwurm. Der starke Befall ist an den hellen Holzmehlhäufchen zu erkennen

men mit einer neuen Dacheindeckung den Dachraum, der bis dahin immer offen gewesen war. Im neu entstandenen Zwischenraum war die Luftzirkulation praktisch abgestellt – es entstand ein warm-feuchtes Mikroklima, in dem sich der Holzwurm (*Anobium Punctatum*) stark verbreitete und die bemalte Holzdecke sowie die Tragkonstruktion befiel (Abb. 7).

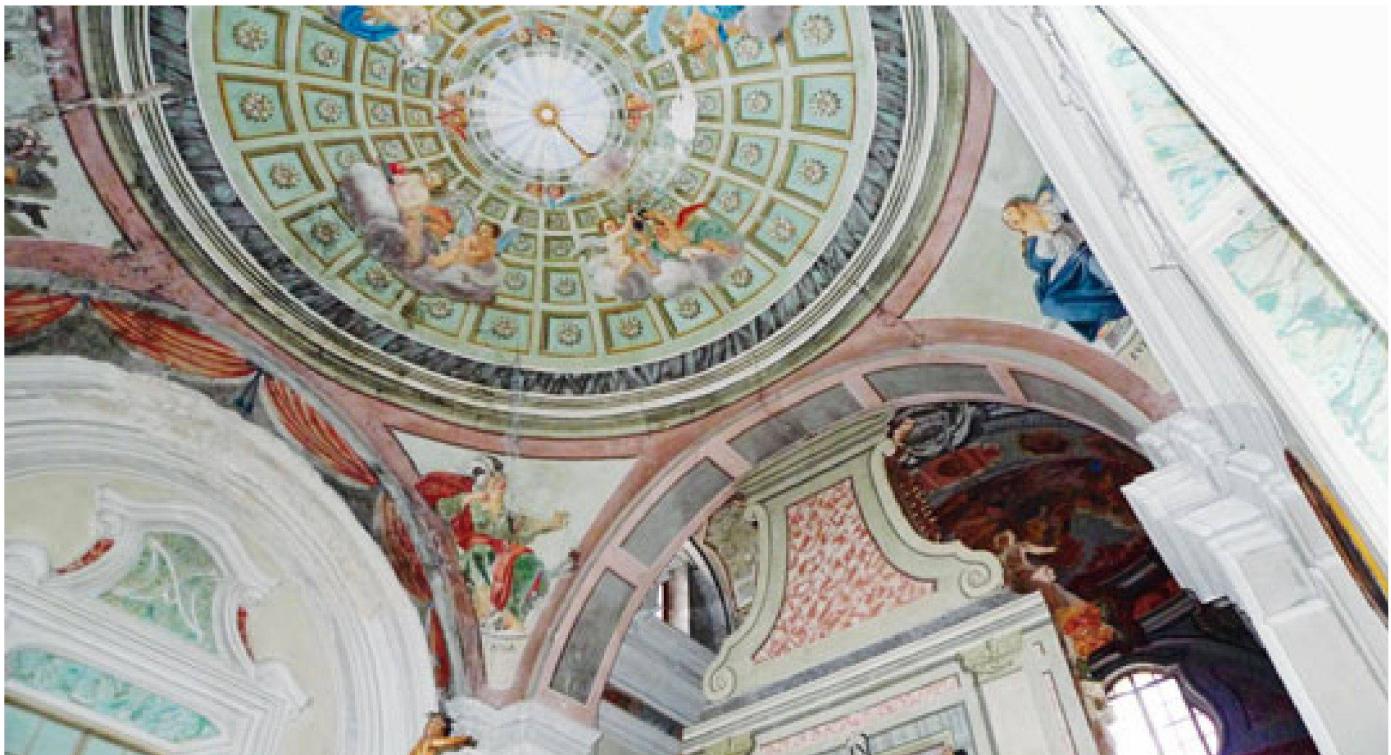
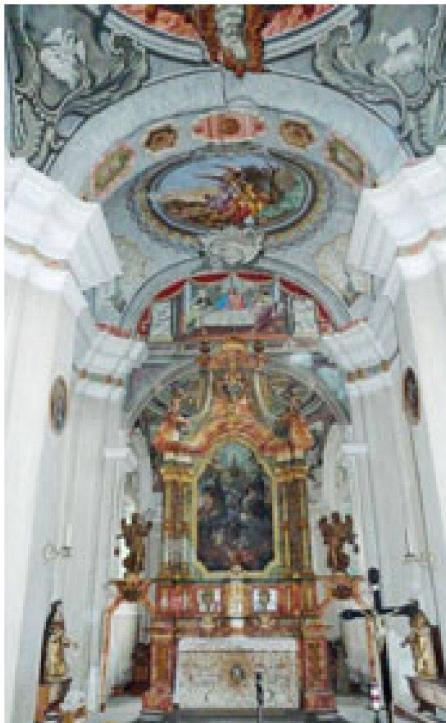
08+09 Nach 130 Jahren fast noch sauber:
Die ungeheizte Kirche S. Anna in Poschiavo
wurde 1879 zum letzten Mal renoviert
