Heft 45: **Stadthaus Zürich**

HISTORISCHES TONNENDACH AUS GLASBAUSTEINEN

Bei der Gesamtinstandsetzung des Stadthauses in Zürich überprüfte die Firma Synaxis zusammen mit Bauingenieur Carlo Galmarini als Korreferenten das Glastonnendach über der Eingangshalle. Das historische Dach hält den neuen Belastungen stand, trotzdem bleibt ein Sicherheitsnetz eingebaut.

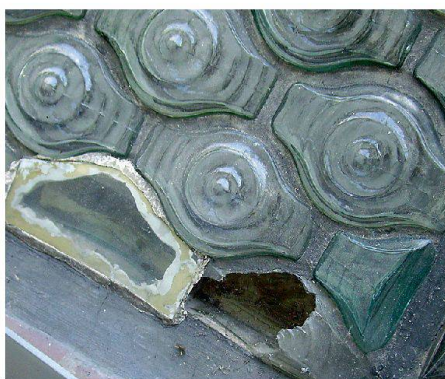
04 Glasbausteine des Tonnendachs: Vor allem die halben Steine am Rand waren zerstört und mussten ersetzt werden

Das statisch unbestimmte System verhält sich im Sommer anders als im Winter. Je nach Temperaturlastfall hängt sich der Bogen am Fachwerk auf – dies ist in den Wintermonaten der Fall – oder stützt sich das Fachwerk auf den Bogen, was während der Sommermonate geschieht, wenn sich der Bogen gegen oben ausdehnt. Diese Wechsel im Tragverhalten widerspiegeln sich in den in der ersten Untersuchungsphase festgestellten Spannungen der Kopplungsstäbe, die je nach Temperatur auf Zug oder Druck beansprucht werden. Im «Sommerlastfall» knicken die beiden äusseren diagonalen Kopplungsstäbe plötzlich aus, was die abrupten Spannungs- und Verformungswechsel im Tragwerk verursacht. Diese Lastumlagerungen führen zu unterschiedlichen Verformungsfiguren des Glasbogens. Da er sich wegen der Kopplungsstäbe nicht frei nach oben ausdehnen kann, bildet sich eine wellenartige Verformungsfigur aus (Abb. 11), die sich hält, bis die äussersten beiden Kopplungsstäbe ausknicken und der Bogen abrupt eine neue Verformungsfigur einnimmt (Abb. 12). Das Ausknicken führt zu einer Rotation des Bogenstahlträgers beziehungsweise des Glasbogens rund um das seitliche untere Auflager – dies verursacht vermutlich die Glasbrüche entlang des Auflagers. Dieses von den extremen Temperaturschwankungen verursachte

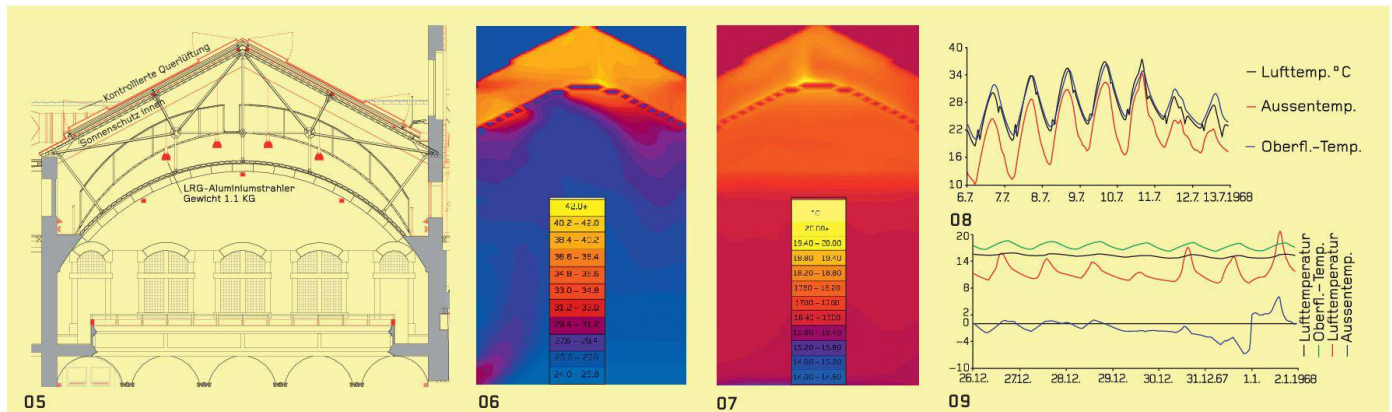
05 Querschnitt durch den Dachraum (ohne Massstab) (Plan: Pfister Schiess Tropeano Architekten)
06 + 07 Falschfarbenbilder inkl. zugehöriger Skalen der Lufttemperaturen im Sommer (Abb. 6) bzw. im Winter (Abb. 7). Querschnitt über Hallenhöhe ab Boden Hochparterre
08 + 09 Temperaturverlauf über eine Woche im Sommer (Abb. 8) bzw. Winter (Abb. 9). Innere Temperaturen reagieren auf äussere Bedingungen (Abb. 8); dämmendes Luftpolster verkleinert Innentemperaturamplituden (Abb. 9) (Grafiken: Kopitsis Bauphysik AG)

auf dem Raum zwischen dem Glastonnendach und dem Glassatteldach (Abb. 5). Die Lufttemperaturen solcher Zonen sind stark von äusseren Bedingungen wie Jahreszeit und Sonneneinstrahlung abhängig. Um die thermischen Vorgänge zu simulieren, bieten sich CFD-Analysen (Computational Fluid Dynamics) auf Basis der FEM (Finite-Elemente-Methode) an.

Die Verbesserungen der bauphysikalischen Werte beschränkten sich auf den Ersatz der Dachgläser durch eine Doppelverglasung mit guten Wärmedämmeigenschaften ($U_g=1.0 \text{ W/m}^2\text{K}$) und durch die Applikation von innenliegenden Sonnenschutzrol-

los mit einem tiefen Energiedurchgangsgrad ($g=20\%$). Die Kuppel aus Glasbausteinen wurde belassen. Die Schicht weist Werte von $U_g=5.0 \text{ W/m}^2\text{K}$ und $g=50\%$ auf. Komplettiert wird das sanierte Glasdach durch den Einbau von Lüftungsflügeln, um eine gute Querlüftung des Dachzwischenraumes zu gewährleisten. Wie genau diese Querlüftung im Sommer bei geschlossenen Innentoren ihre Wirkung entfalten wird, werden Messungen am gebauten Objekt noch feststellen.
