Zeitschrift: Tec21
Herausgeber: Schweizerischer Ingenieur- und Architektenverein
Band: 137 (2011)
Heft: 24: Brücken mit Geschichte

FILIGRANES STAHLFACHWERK

Die 1937 eröffnete und vom Luzerner Bauingenieur Rudolf Dick gebaute Haggenbrücke über die Sitter bei St. Gallen ist einer der höchsten Fussgängerstege in Europa. Bereits bei der Einweihung aber erwies sie sich als sehr schwingungsanfällig, sodass sie auch nach Nachbesserungen nur teilweise für die vorgesehene Nutzung freigegeben werden konnte. Von 2009 bis 2010 setzten Basler & Hofmann das Bauwerk instand – unter strengen technischen Anforderungen und ebensolchen Auflagen seitens des Umwelt- und Denkmalschutzes sowie mit akrobatischen Arbeitsbedingungen.

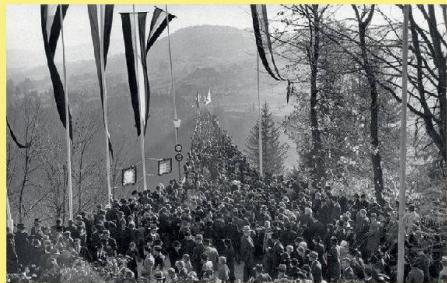
Richtig freuen konnten sich die Gäste bei der Einweihung der vom Luzerner Bauingenieur Rudolf Dick erbauten Haggenbrücke am 24. Oktober im Jahr 1937 kaum: Die Menschenmassen, die das spektakuläre Bauwerk mit seinen bis zu 80 m hohen Stützen besichtigen wollten, versetzten die Brücke in starke Schwingungen (Abb. 1). Schnell kamen Zweifel an ihrer Tragsicherheit auf. Dick bemass die Profile des ursprünglichen Fachwerks sehr knapp und stufte sie äusserst fein ab, um das dazumal wertvolle Material effizient einzusetzen. Projektänderungen während der Ausführung, wie die Vergrösserung der Spannweite eines Feldes, erhöhten die Ausnutzung der Querschnitte zusätzlich. Fritz Stüssi, damals Professor an der ETH Zürich, stellte mit einer statischen Überprüfung fest, dass die Bemessung nicht nur knapp war, sondern die zulässige Spannung in einzelnen Fachwerkstäben überschritten wurde. Bereits zwei Jahre nach dem Eröffnungsfest wurden deshalb einzelne Diagonalen und Gurtstäbe im Endfeld des Oberbaus sowie Stützenköpfe und Stützen verstärkt. Weil das Schwingungsverhalten damit aber nicht verbessert werden konnte, durfte die Brücke, die ursprünglich für Fuhrwerke bis zu 8 t ausgelegt war, in der Folge nur noch mit Ausnahmegeheimigung befahren werden und diente vor allem als Fuss- und Veloverbindung zwischen den beiden Gemeinden St. Gallen und Stein im Kanton Appenzell Ausserrhoden. Der Volksmund nannte die Brücke passend «Ganggelibrogg».

01 Die Haggenbrücke bei der Einweihung 1937.

Bereits beim Eröffnungsanlass traten starke Schwingungen auf

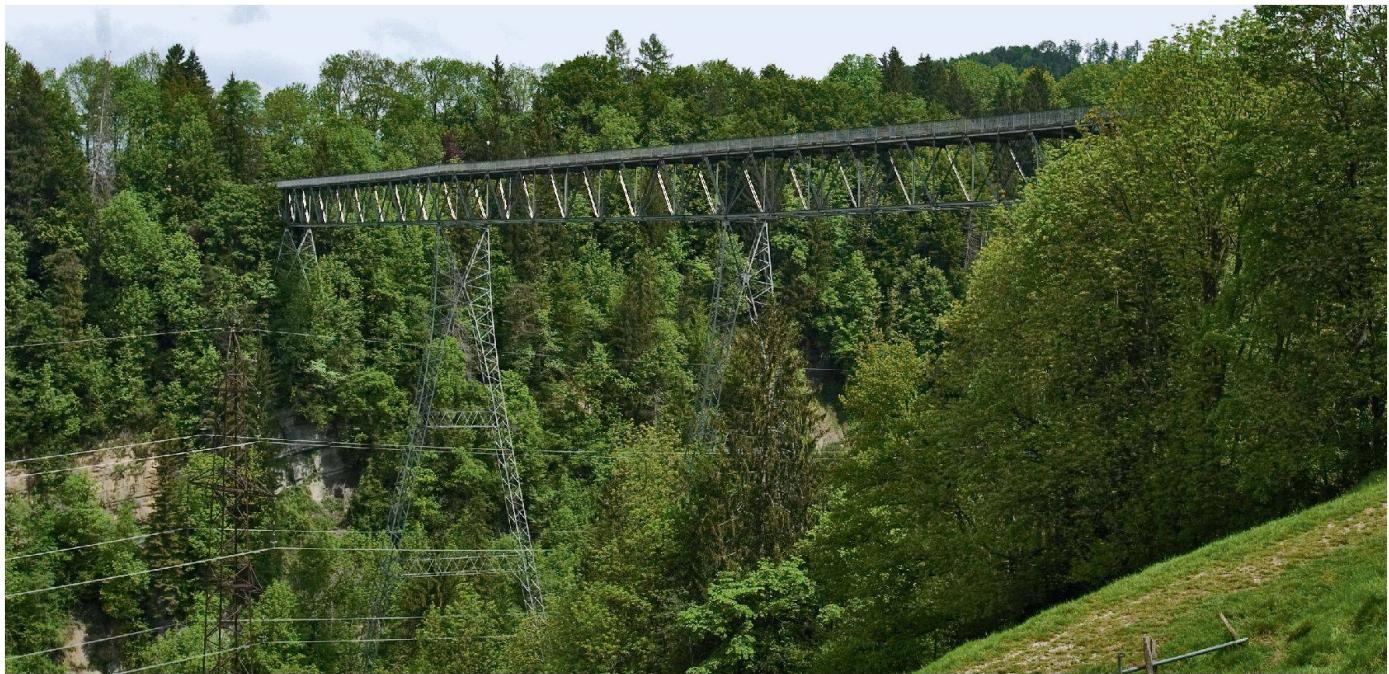
02 Filigranes Stahlfachwerk – hier noch vor der Instandsetzung: Die Brückenkonstruktion ist ein Durchlaufträger, der 350 m lang und 4 m breit ist, wobei er zwei Ausweichstellen von 6 m Breite aufweist. Die maximale Spannweite beträgt 69.5 m in zwei Feldern (Foto: Basler & Hofmann)

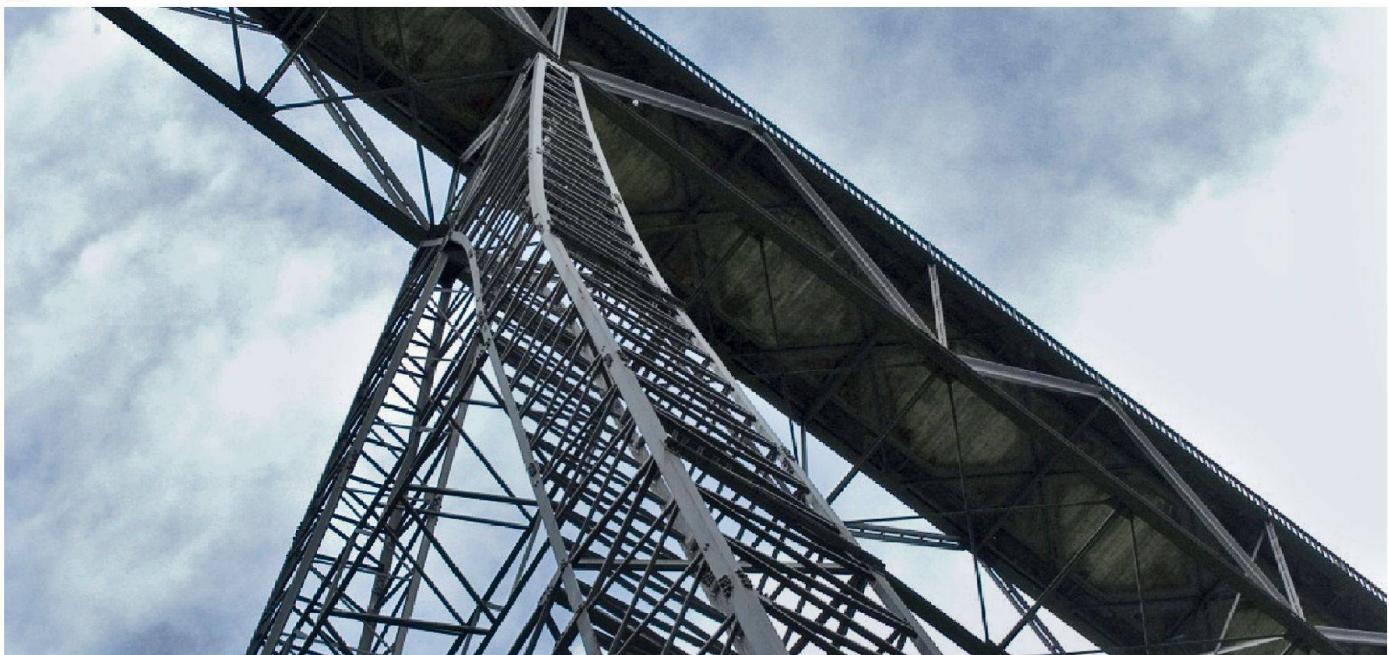
03 Die Stützen der Haggenbrücke sind bis zu 80 m hoch (Foto: Basler & Hofmann)

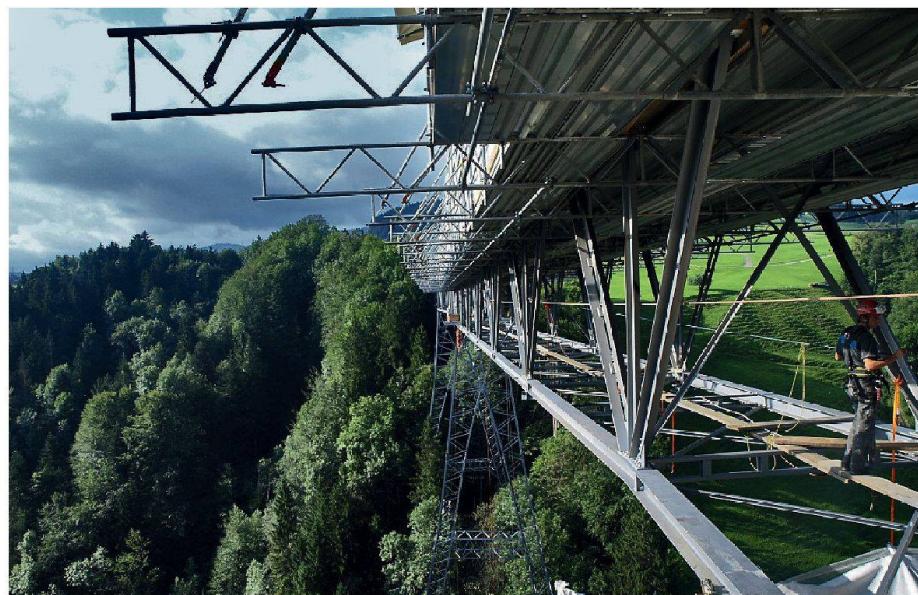
04 Korrosionsschutzarbeiten im Freikletterverfahren (Foto: Basler & Hofmann)

Für die Erneuerung des Korrosionsschutzes wurden verschiedene Varianten geprüft. Wäre die gesamte Brücke für die Arbeiten eingehaust worden, hätte dies infolge Windlasten eine massive Zusatzbelastung für die filigranen Pfeiler bedeutet, die Abspannungen hätten aufnehmen müssen – und dies in einem engen Flusstal mit Hochspannungsleitungen. Die Planenden begrenzten die Einhausung deshalb auf rund 35 m lange Etappen. Im restlichen Bereich wurde der Korrosionsschutz im Freikletterverfahren instand gesetzt (Abb. 4). Der eingehauste Bereich erhielt einen dreischichtigen Korrosionsschutz, und im nicht eingehausten Bereich brachten die Kletterer von Hand zwei Schichten auf. Die Instandsetzungsarbeiten in schwindelerregender Höhe stellten extreme Anforderungen an die Beteiligten: Zehn Fachkräfte mit einer Kletterausbildung für Arbeiten am hängenden Seil führten die Erneuerung von rund 5700 m² Korrosionsschutz aus. Die Suva besprach vor Beginn der Arbeiten das Sicherheits- und Rettungskonzept und probte allfällige Bergungsmassnahmen. Da unter der Hagggenbrücke eine Hochspannungsleitung durchgeführt, wurden die Arbeiten frühzeitig mit dem Kraftwerksbetreiber abgestimmt und die Leitung zeitweise abgeschaltet.

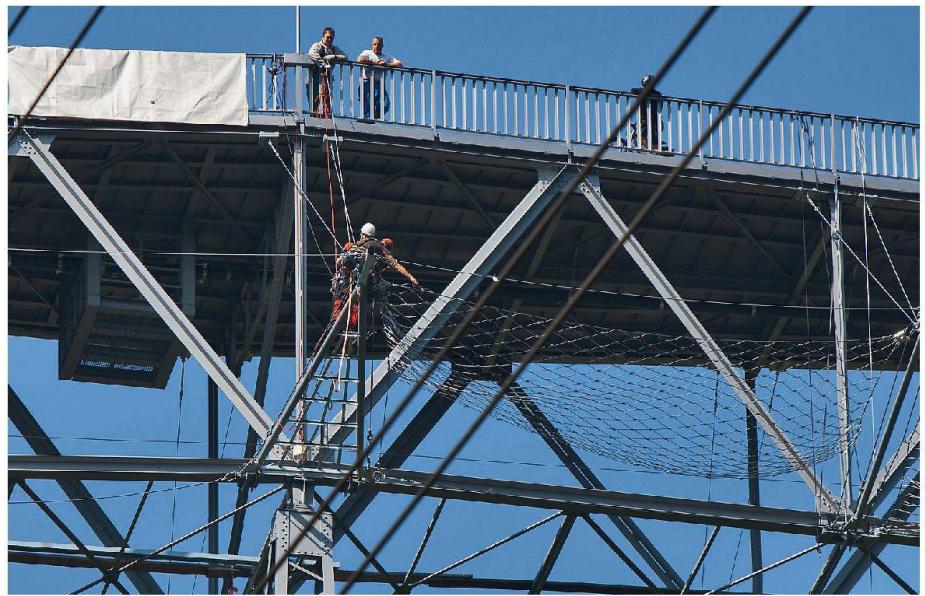
05 Die Haggenbrücke nach der Instandsetzung mit neuer, orthotroper Stahlplatte. Der «Stahlkäfig» unter der Fahrbahnplatte nimmt die Schwingungsdämpfer auf. Fachkräfte bringen die Suizidpräventionsnetze an. Die Hochspannungsleitungen, die unter der Brücke verlaufen, erschweren die Arbeiten zusätzlich (Foto: Jakob AG)

Das Instandsetzungsprojekt stellte vor allem die hohen Ausnutzungsgrade und die Schwingungsanfälligkeit in den Vordergrund. Zum einen sollten Tragsicherheit und Schwingungsverhalten deutlich verbessert werden, gleichzeitig aber durfte die Leichtigkeit der Konstruktion aus Denkmalschutzgründen nicht verunklärt werden. Eine orthotrope Stahlplatte mit einem Gussasphaltbelag ersetzt die Fahrbahnplatte aus Beton. Damit reduziert sich das Gewicht der Fahrbahnplatte einschliesslich Belag von 413kg/m² auf 280kg/m². Diese Gewichtsreduktion und der Verbund der neuen Stahlplatte mit den Obergurten verbesserten das statische Verhalten deutlich. Der Ausnutzungsgrad E_d/R_d der massgebenden pfeilernahen Stäbe des Untergurtes und der Streben verringerte sich von 1.27 auf 1.09, und die Eigenfrequenz f_v von etwa 2.5Hz erhöhte sich leicht, wodurch die Brücke etwas steifer wurde. Dennoch blieben zwölf Druck- und vier Zugstreben unter den normgemässen Sicherheiten. Für sie planten die Ingenieure Profilergänzungen und Verstärkungen ein. Da sich mit der leichteren Stahlplatte allein die Tragwerkssteifigkeit und das Schwingungsverhalten nur geringfügig verbessert, empfahlen die Ingenieure, Schwingungsdämpfer einzusetzen (Abb. 5). Wegen der hohen technischen und ästhetischen Anforderungen, insbesondere bezüglich Denkmalschutz, konnte man keine Standardprodukte verwenden,

sondern es mussten massgeschneiderte Dämpfer entwickelt werden. Insgesamt reduzieren nun vier vertikale und zwei horizontale Dämpfer die Schwingungen um etwa den Faktor 3. Die Dämpfungen wurden von 0.5 auf etwa 2.5% angehoben.
