Artikel: Hängewerke aus Holz
Autor: Müller, Josef / Grünenfelder, Cony
DOI: <https://doi.org/10.5169/seals-154172>

HÄNGEWERKE AUS HOLZ

Die Spreuerbrücke, eines der Wahrzeichen der Stadt Luzern, besteht noch heute weitgehend aus originalen Konstruktionsteilen aus dem 16., 18. und 19. Jahrhundert. Das Holzbauwerk ist zwar bemerkenswert gut erhalten, seit 2005 sind aber gravierende Schäden zutage getreten, die eine umfassende Instandsetzung unabdingbar machten. Diese erfolgte 2010/11 durch die Luzerner Ingenieure Schubiger AG und Beat Lauber in enger Zusammenarbeit mit der kantonalen Denkmalpflege. Durch den respektvollen Umgang mit der historischen Bausubstanz wurden die Tragsicherheit, die Gebrauchstauglichkeit und die Dauerhaftigkeit der Brücke ohne Veränderung des ursprünglichen Erscheinungsbildes wiederhergestellt.

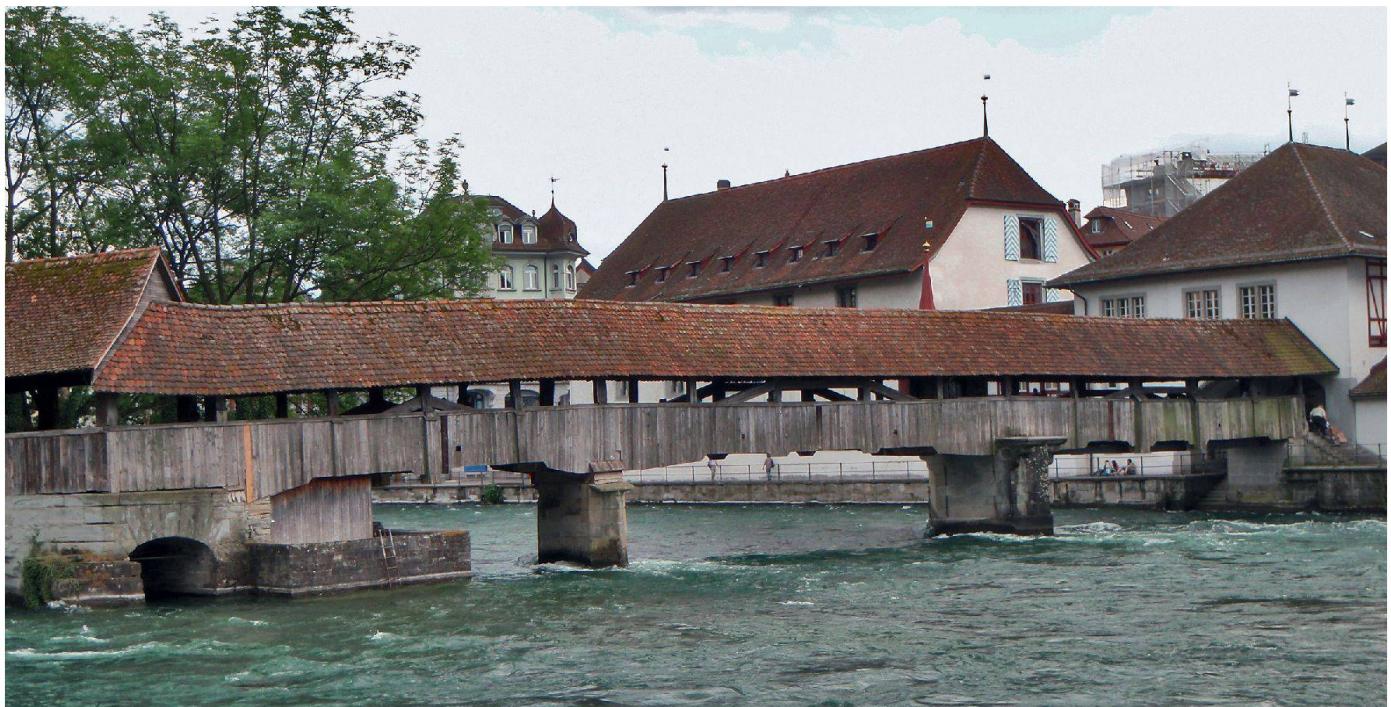
02 Unterwasserseitige Ansicht des südlichen Brückenarms vor der Instandsetzung
(Fotos: Ambrosius Widmer)

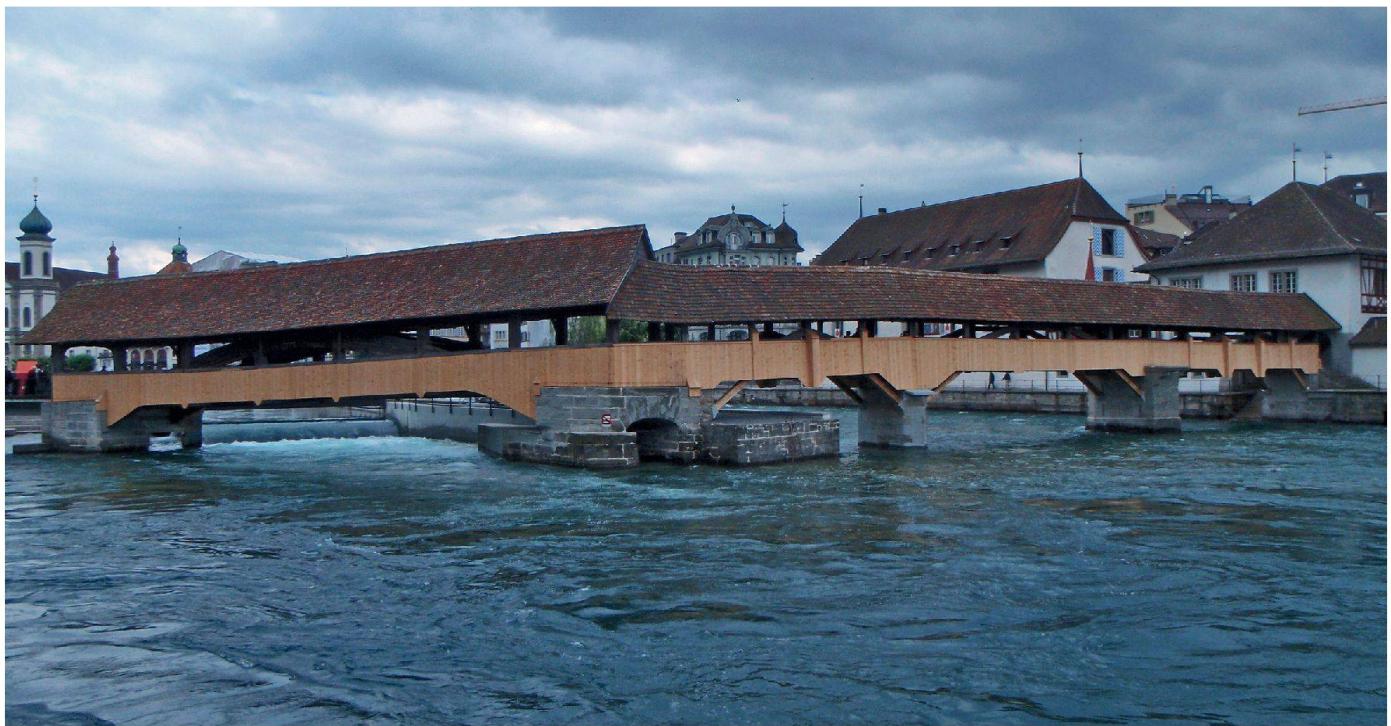
03 Unterwasserseitige Gesamtansicht der instand gesetzten Brücke

Die seitlichen Schalungen der Brücken waren insbesondere unterwasserseitig, also auf der Wetterseite, stark verwittert und mit Flechten bewachsen. Die Schalungen wurden soweit möglich instand gesetzt und wo nötig ersetzt (Abb. 3). Weitere Massnahmen umfassten den vollständigen Ersatz der stark abgenützten Gehbeläge, die Instandsetzung der schadhaften Ziegeldächer und die Erneuerung der Brückentechnik (Beleuchtung, Videoüberwachung, Brandmelde- und Sprinkleranlage).

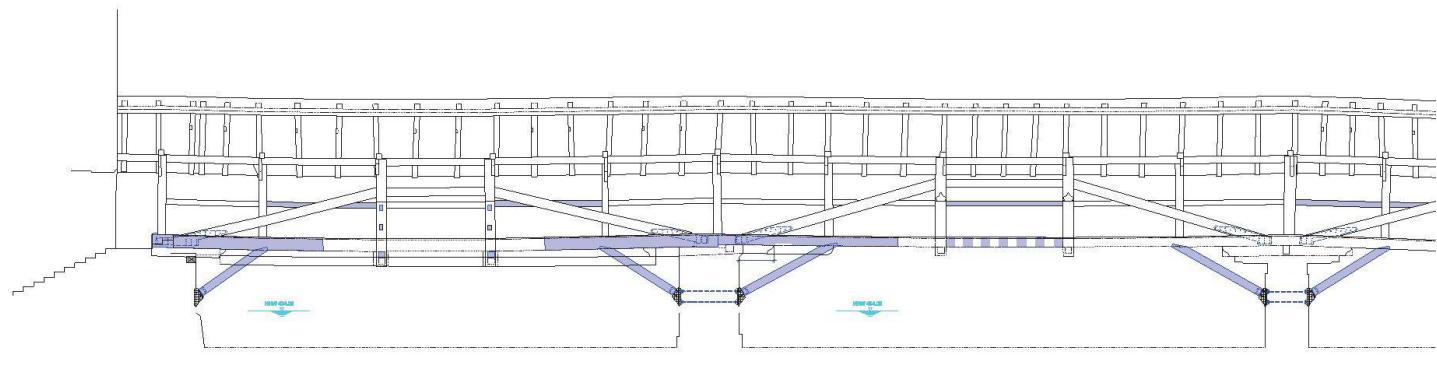
04 Gesamtschnitt der Unterwasserseite der Brücke im Massstab 1:250. Neu eingegebaut bzw. ersetzte Bauteile sind violett hervorgehoben, reparierte Bauteile sind gestrichelt
(Pläne: Schubiger Bauingenieure)

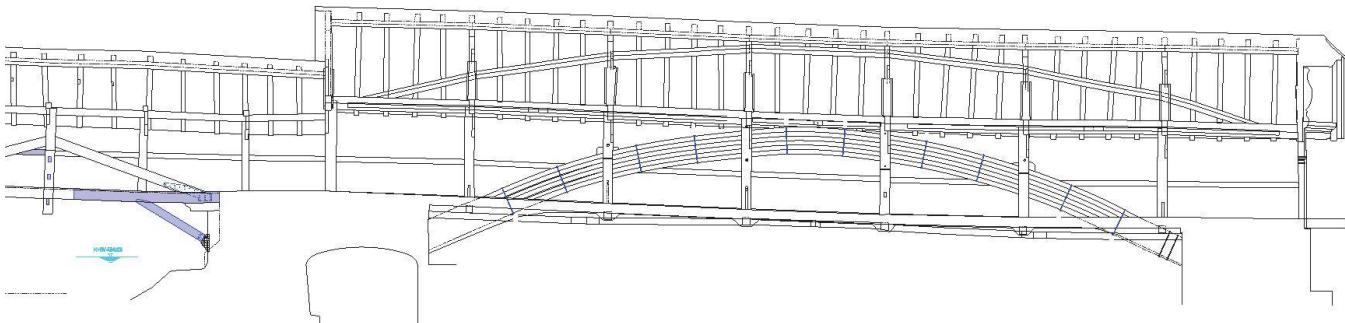
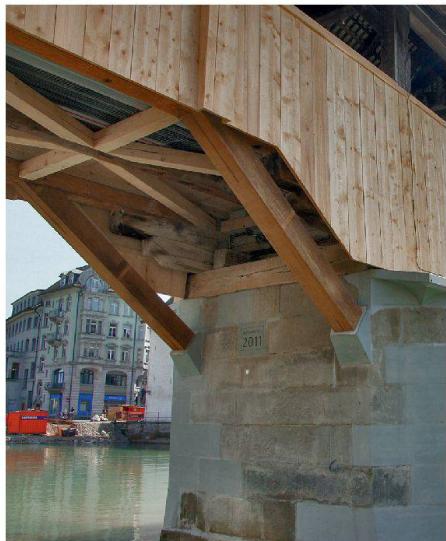
07 Untersicht der instand gesetzten südlichen Brücke mit neuen Bugstreben, ergänztem Windverband und instand gesetztem Pfeilermauerwerk
(Fotos: Schubiger Bauingenieure)

Die statische Überprüfung legte einige grundsätzliche Schwachstellen offen: Bei den Hängewerkbrücken erlitten wegen der fehlenden Bugstreben die Zuggurte und die Streben unzulässig grosse Biegemomente. Die Horizontalstabilität der Brücken war wegen fehlender bzw. schwacher Verbände und schwacher Rahmeneckenverbindungen bei weitem nicht gewährleistet. Die meisten Versätze und Verbindungen waren nach heutiger Norm sehr stark überbeansprucht.

Die auffälligste Massnahme nebst dem Teilersatz der Zuggurte war der (Wieder-)Einbau von Bugstreben in allen drei Feldern der Hängewerkbrücke (Abb. 7). Diese Bugstreben eliminieren die grosse Biegebeanspruchung der Zuggurte und reduzieren deren Spannungen auf ein tragbares Mass. Im ersten und dritten Brückenfeld waren früher solche Bugstreben vorhanden; die letzten, beim südlichen Widerlager, wurden 1972 entfernt. Beim jüngeren Brückenfeld waren anstelle der früheren Bugstreben überlange Sattelhölzer verwendet

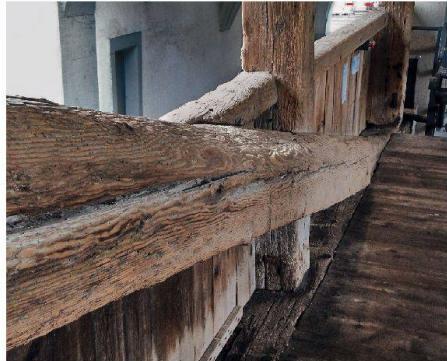
Die Zustandsuntersuchung zeigt im Wesentlichen, dass das Holzwerk des Haupttragwerks zwar abgewittert und abgenutzt, aber – mit Ausnahme der unterwasserseitigen Zuggurte der Hängewerke (an der Wetterseite) – für sein ehrwürdiges Alter mit genügender Festigkeit und in gutem Zustand erhalten ist (Abb. 8). Das Konstruktionsholz konnte insgesamt der Klasse C24 zugewiesen werden. Tief greifende Fäulnisschäden kamen einzlig an den wetterseitigen Zuggurten der Hängewerke zum Vorschein. Pilzbefall lag glücklicherweise nirgends vor. Viele Verbindungen waren jedoch überlastet, Stahlteile sehr stark korrodiert (Abb. 10), die meisten Querunterzüge beschädigt, ausgerissen und behelfsmässig repariert.

08 Zustand einer 450-jährigen Hängewerkstrebe

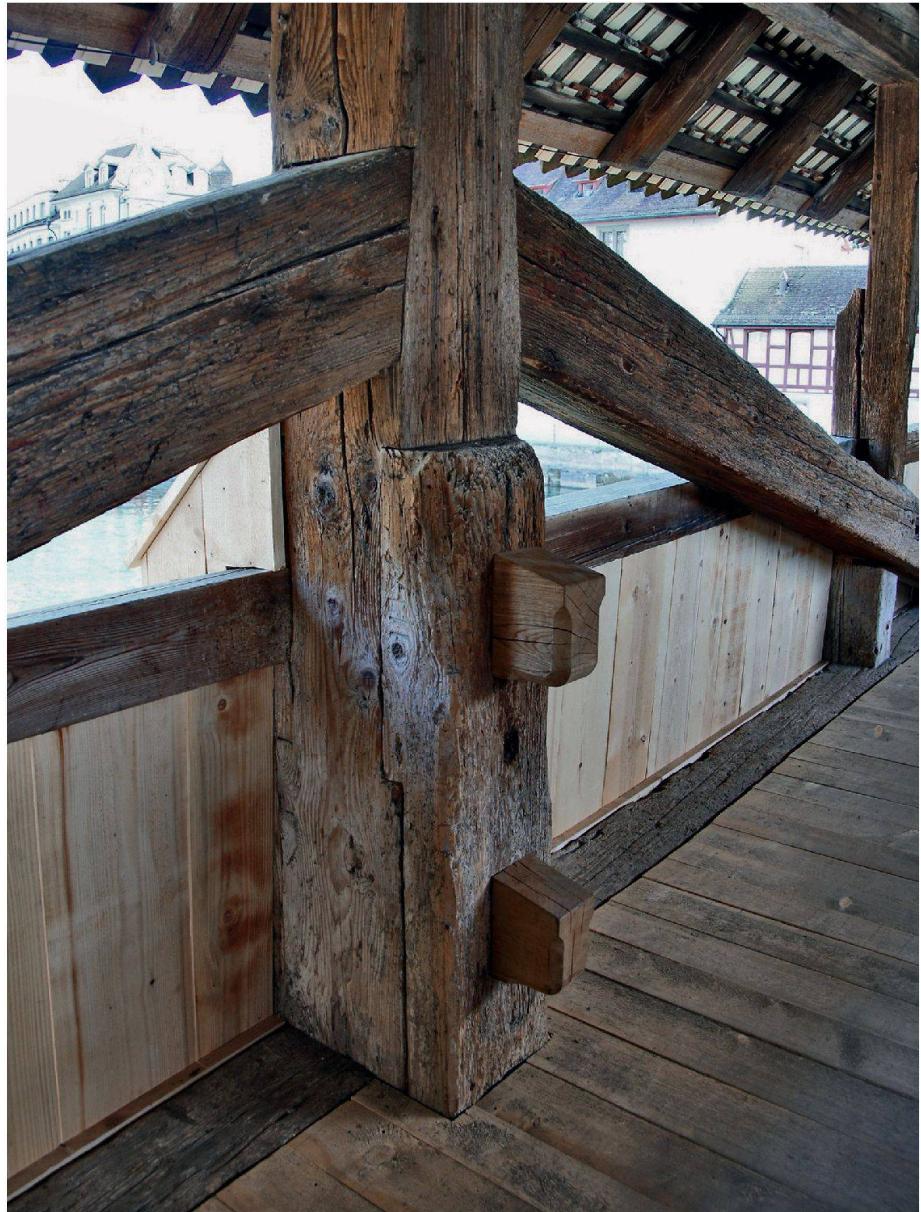
09 Instand gesetztes Hängewerkdetail mit neuen Eichenholzbolzen

In allen drei Feldern der Hängewerkbrücke wurden die Strebenanschlüsse an Zuggurten und Hängesäulen verstärkt. Dies geschah mit nicht rostenden Schlitzblechen und Stabdübeln. Die hölzernen Bolzen der Hängesäulen (Abb. 9) und die Querunterzüge unter den Zuggurten im 1. und 3. Feld wurden ebenfalls ersetzt. Im 2. Brückenfeld, das mit eisernen Aufhängungen an den Hängesäulen konstruiert ist, wurden diese Aufhängungen durch gleiche Bauteile aus nicht rostendem Stahl ersetzt. Im 1. und 3. Feld wurden in der Bodenebene hölzerne Windverbände eingesetzt (Abb. 7); im 2. Feld wurde der bestehende Verband verstärkt. An der ganzen Hängewerkbrücke wurden die unterwasserseitigen, auf der Windangriffsseite liegenden Rahmenecken mit nicht rostenden Vollgewindeschrauben verstärkt. An der Bogenbrücke wurden als hauptsächliche Verbesserungsmassnahme die sechs Balken, die den Bogen bilden, mit nicht rostenden Zugstangen zusammengespannt, um das Ausknicken der obersten Stäbe zu verhindern. Die stark korrodierten eisernen Aufhängungen des Brückenbodens an der zweiteiligen Hängesäule sind bereits 2009 durch gleiche Bau teile aus nicht rostendem Stahl ersetzt und mit zusätzlichen Stahlbolzen verstärkt worden (Abb. 10 und 11).

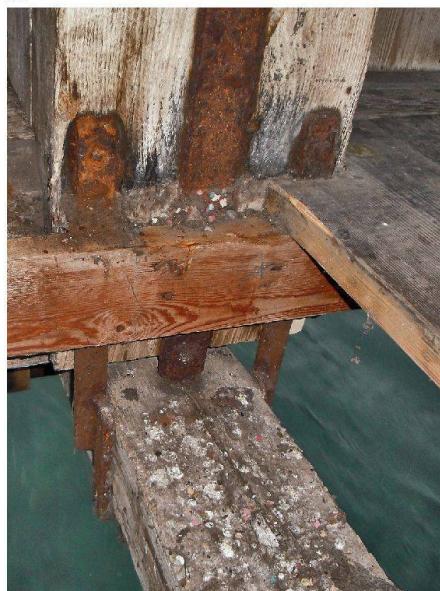
10 Schmiedeeiserne Aufhängung vor der Instandsetzung, durch Salz und Urin korrodiert (Oberwasserseite Ansicht)

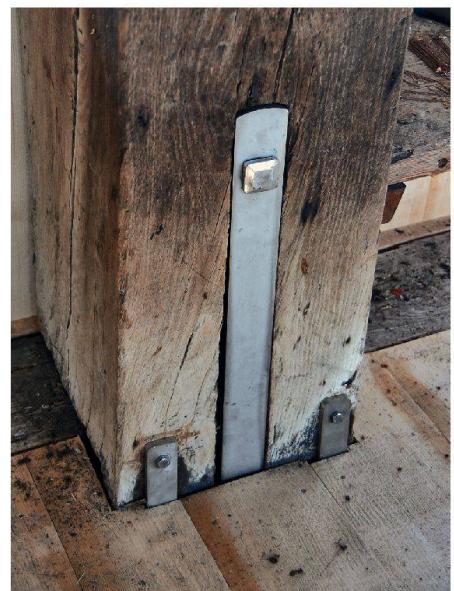
11 Aufhängung in alter Form, aus nicht rostendem Stahl neu hergestellt
