Zeitschrift: Tec21
Herausgeber: Schweizerischer Ingenieur- und Architektenverein
Band: 138 (2012)
Heft: 51-52: Glockengeläut

Artikel: Viel Bewegung im Spiel
Autor: Bärtschi, Roland / Wolfseher, Roland / Fleischer, Pascal
DOI: <https://doi.org/10.5169/seals-309453>

VIEL BEWEGUNG IM SPIEL

Die Glocken der Kirche St. Konrad in Zürich läuten ohrenbetäubend, und die Turmspitze, in der sie hängen, schwingt während des Läutens 70 mm hin und her. Für die Turmkonstruktion waren die Bewegungen zu stark. Die Ingenieure von Wolfseher und Partner, Urech Bärtschi Maurer Consulting sowie Trombik Ingenieure setzten die Turmkonstruktion deshalb instand. Sie passten unter anderem die Anzahl Glockenschläge pro Minute an. Das Resonanzproblem ist allerdings damit nicht behoben.

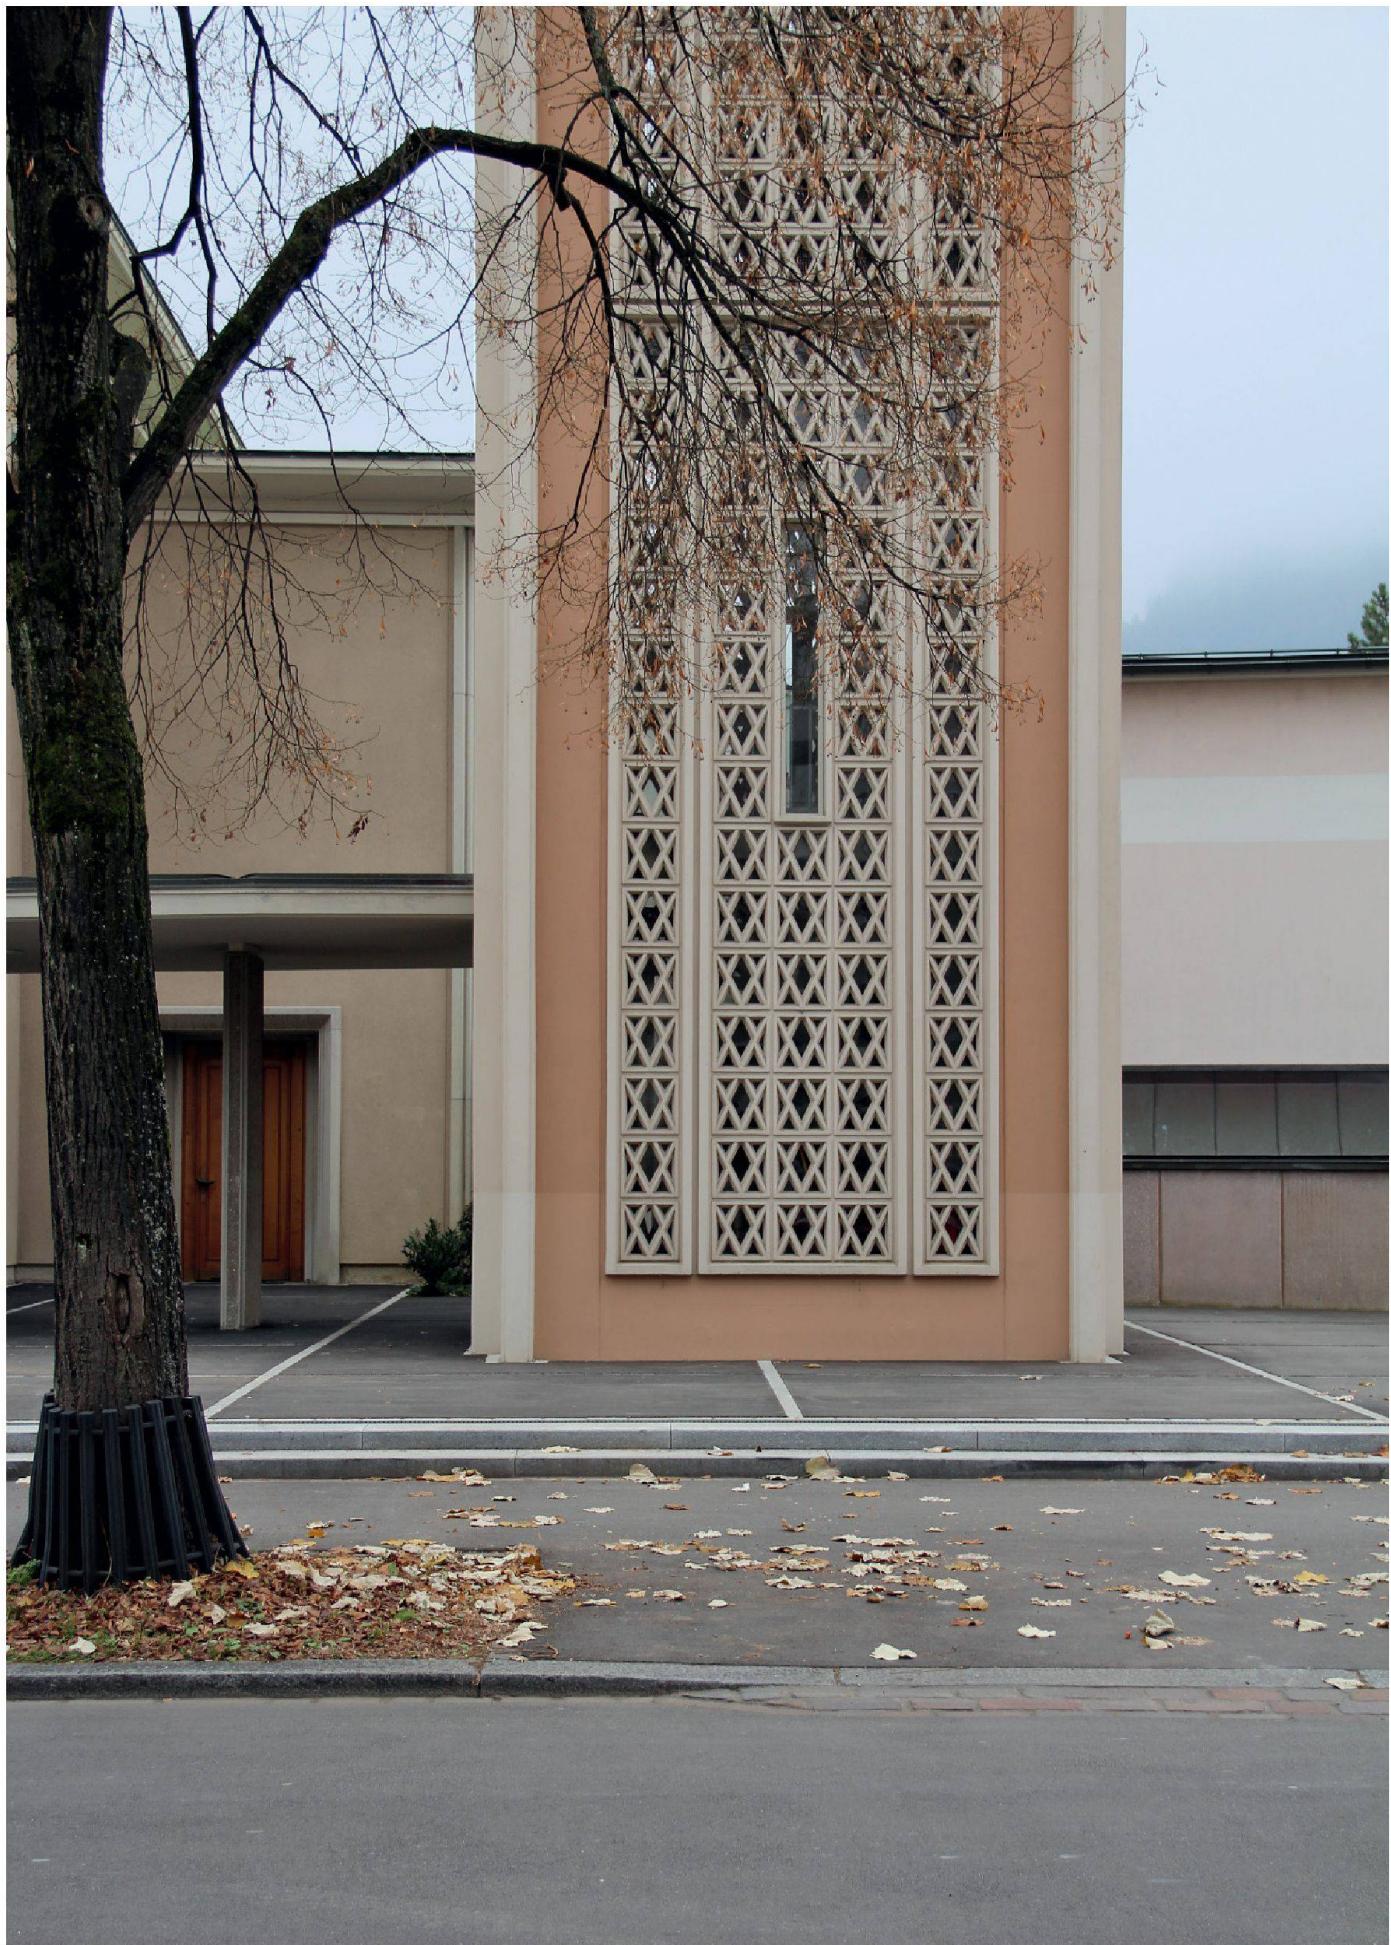
01 Fuss des Glockenturms der Kirche St. Konrad in Zürich Albisrieden: Die Flächen zwischen den Betoneckwinkeln sind mit Kunststein-Gitterelementen geschlossen. Ihre Steifigkeit bewirkt einen nahezu starren Verbund mit den Betoneckelementen. (Foto: cvr)

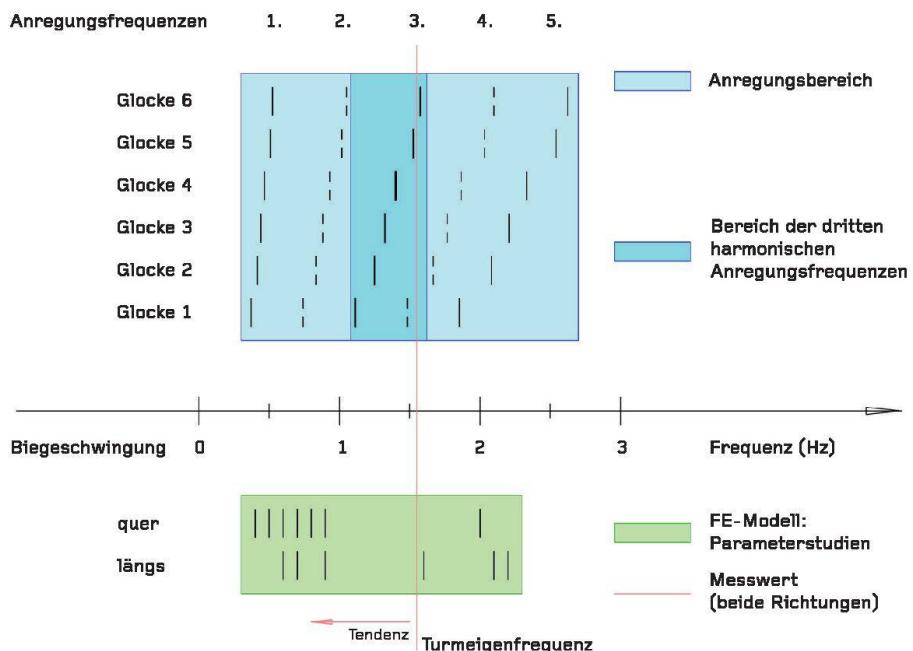
03 Anregerfrequenzen der sechs Glocken: Die 3. harmonische Schwingung der sechs Glocken ist massgebend, da sie den Glockenturm aufschaukelt. Fällt die Eigenfrequenz des Turms auf eine dieser sechs Frequenzen, so verursacht dies Resonanz. (Diagramm: Trombik Ingenieure)

Nach Abschluss der Instandsetzungsarbeiten untersuchten Trombik Ingenieure die dynamischen Eigenschaften und das Schwingungsverhalten des Turms. Repräsentativ verteilte triaxiale Messpunkte auf der Zwischendecke zeigten das Bild der Schwingungssituation mit Amplituden/Zeitbereich, Frequenzen usw., insbesondere beim Läuten der Glocken. Die ersten beiden Eigenfrequenzen des Turms betragen in beide horizontalen Richtungen 1.6 Hz. Sie dominierten die Messresultate so stark, dass die weiteren Eigenformen wie Torsionsschwingungen oder höhere Biegeschwingungen nicht exakt bestimmt werden konnten – was bedeutet, dass sie kaum angeregt werden und somit nicht relevant sind. Die Eigenschwingungen der Glocken liegen ebenfalls in diesem tiefrequenten Bereich. Indem Glocke und Klöppel leicht mitschwingen, beeinflussen sie die Resultate. Da beide aber ohnehin Teil des Gesamtsystems sind, war auch dieser Effekt vernachlässigbar. Das Glockengeläut schwingt mit Schwingkadenzen im Bereich von 44 bis 63 Schlägen pro Minute (Abb. 02). Mit diesen Schlagzahlen ermittelten die Ingenieure die Anregungsfrequenz jeder einzelnen Glocke und verglichen diese jeweils mit der Eigenfrequenz des Turms: Die Turmeigenfrequenz liegt inmitten der verschiedenen Anregungsbereiche der einzelnen Glocken (Abb. 03). Die 3. Harmonischen der Glockenschwingungen liegen in der Nähe der

Gegen bauliche Eingriffe sprechen allerdings zwei Gründe: Die Verteilung der Anregungsfrequenzen enthält keine Lücke, in der die Eigenfrequenz des Turms hätte liegen können (Abb. 03). Ausserdem wären die Kosten für solche Massnahmen unverhältnismässig hoch gewesen – eine Versteifung des Turms kann zum Beispiel nur mit einer Vergrösserung der Abmessungen im Grundriss erreicht werden. Der Turm wird nun periodisch gemessen und die Veränderung der Eigenfrequenz und der Schwingungsamplituden festgehalten.

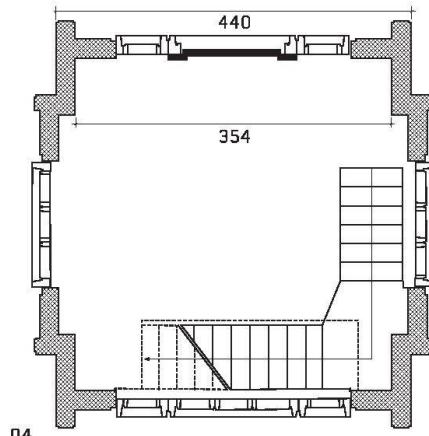
Die Kirche St. Konrad in Zürich Albisrieden wurde 1955 nach den Plänen des Kirchenbauers Ferdinand Pfammatter erstellt. Der nahezu quadratische Grundriss des Turms besteht aus vier Stahlbeton-Eckwinkeln (Abb. 04), die mit der inneren Treppenkonstruktion verbunden sind. Die vertikalen Flächen dazwischen sind mit filigranen Kunststein-Gitterelementen geschlossen (Abb. 01) und ziehen sich über die gesamte Turmhöhe von 45 m. Sechs Glocken hängen in der Turmspitze an einem Glockenstuhl aus Stahl (Abb. 06), der losgelöst vom Turm auf einem eigenen Fundament auf einer Betonzwischendecke steht; von hier werden alle Belastungen in die Tragkonstruktion des Turms geleitet. Die fünf kleineren Glocken schwingen parallel zu den Außenflächen bzw. zur Strasse, und die sechste, schwerste und grösste Glocke schwingt in Diagonalrichtung, weil sie nur so genügend Platz findet.

04 Quadratischer Grundriss: In den vier Ecken steht jeweils ein Eckwinkel aus Beton. Die Treppenpodeste verbinden diese Winkel. (Plan: Archiv Kirchgemeinde St. Konrad, Ferdinand Pfammatter/Bearb. Red.)

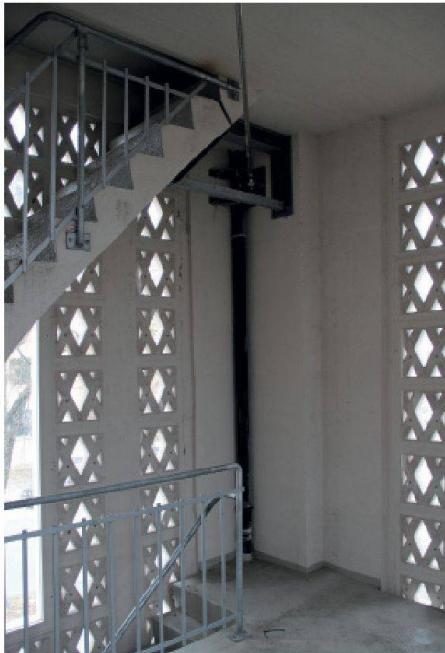
05 Die Treppen waren ursprünglich monolithisch mit den Podesten verbunden. Mit den Instandsetzungsarbeiten trennte man sie von den Podesten und lagerte sie auf Gleitlagern auf Stahlkonsolen. Auf diese Weise verhinderte man an diesen Stellen ungewünschte Zwängungen und lokale Spannungsspitzen, die unter Schwingungseinwirkung entstanden. (Foto: cvr)

Bevor die Ingenieure Messungen durchführten, wurden im Sommer 2009 die Schäden am Bauwerk behoben. Die oberflächennahen, stark korrodierenden Bewehrungsstäbe wurden freigelegt, sandgestrahlt und mit einem Korrosionsschutz auf Epoxidharzbasis beschichtet, wobei der zweite Anstrich abgesandet wurde, damit er sich gut mit dem Reprofilermörtel verband. Die rissigen Fugen wurden mit flexilem Material verfüllt, um die Bewegungen aus den Schwingungen schadenfrei aufnehmen zu können. Schliesslich erhielten alle Oberflächen eine schützende hochflexible Beschichtung, die langfristig die Risse, vor allem in den horizontalen Arbeitsfugen, zuverlässig überbrückt. Dafür wurden die Oberflächen mit einem Hochdruckreiniger behandelt, um einen sauberen Traggrund zu erhalten und oberflächennahe Lunkern aufzubrechen. Zudem entkoppelte man die stark beanspruchten Treppenläufe mit einem vertikalen Schnitt von den Zwischenpodesten und stützte sie auf eine mit Zwischenlagern von den Podesten getrennte Stahlschiene mit Gleitlager ab (Abb. 05). Ohne die Turmsteifigkeit zu verringern, vermied man so konstruktiv an dieser Stelle ungewünschte Zwängungen und lokale Spannungsspitzen, die unter Schwingungseinwirkung entstanden.

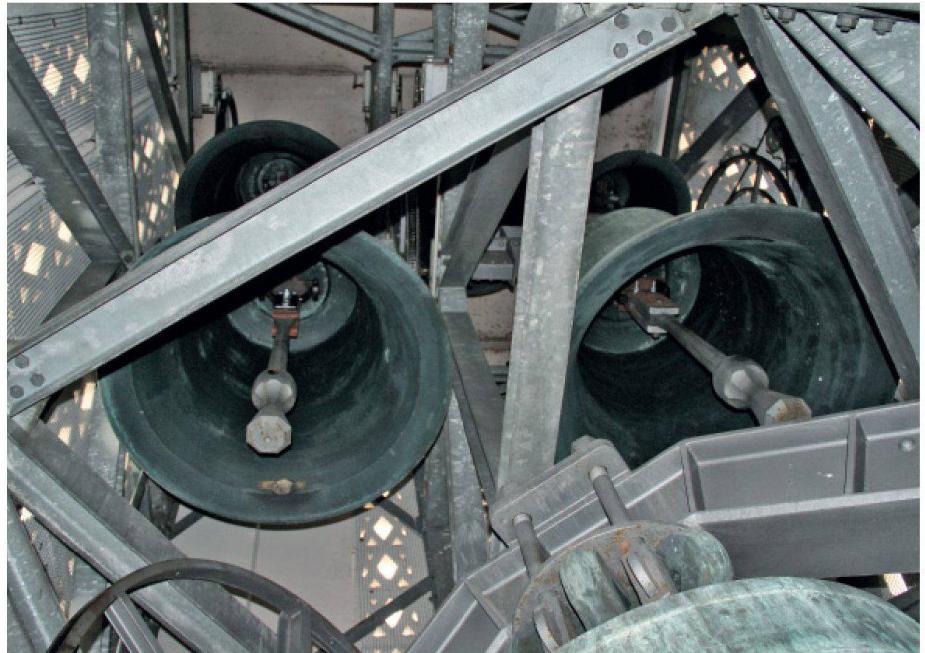
06 Sechs Glocken hängen in der Turmspitze an einem Glockenstuhl aus Stahl. Ihre Schwingungen verursachen Schäden in der Turmkonstruktion. (Foto: cvr)
