Artikel: Viel Bewegung im Spiel

VIEL BEWEGUNG IM SPIEL

Die Glocken der Kirche St. Konrad in Zürich läuten ohrenbetäubend, und die Turmspitze, in der sie hängen, schwingt während des Läutens 70 mm hin und her. Für die Turmkonstruktion waren die Bewegungen zu stark. Die Ingenieure von Wolfseher und Partner, Urech Bärtschi Maurer Consulting sowie Trombik Ingenieure setzten die Turmkonstruktion deshalb instand. Sie passten unter anderem die Anzahl Glockenschläge pro Minute an. Das Resonanzproblem ist allerdings damit nicht behoben.

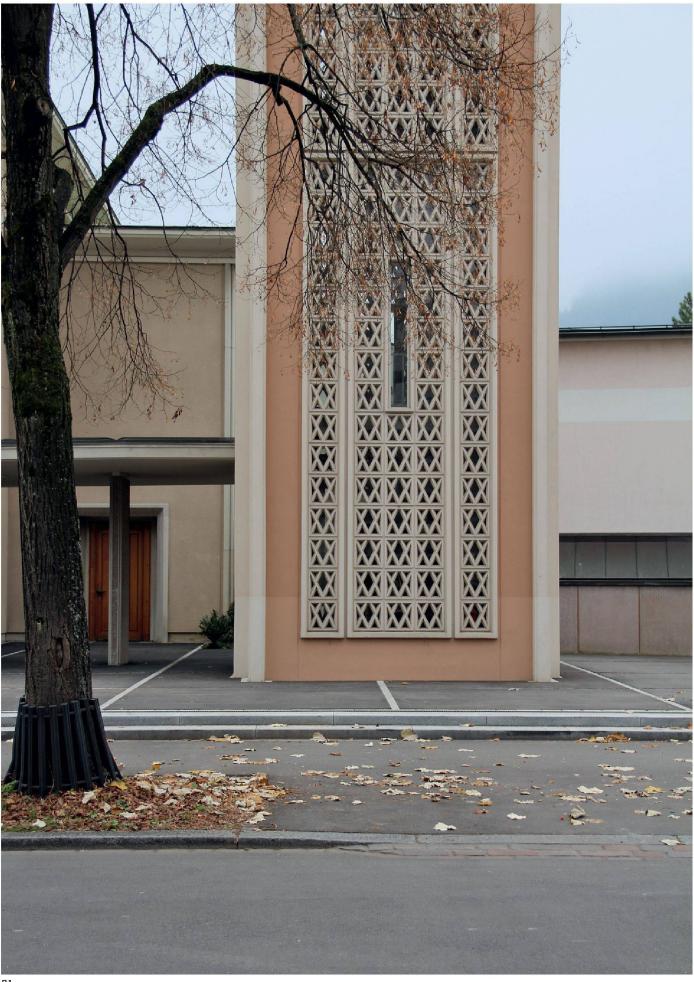
01 Fuss des Glockenturms der Kirche St. Konrad in Zürich Albisrieden: Die Flächen zwischen den Betoneckwinkeln sind mit Kunststein-Gitterelementen geschlossen. Ihre Steifigkeit bewirkt einen nahezu starren Verbund mit den Betoneckelementen. (Foto: cvr)

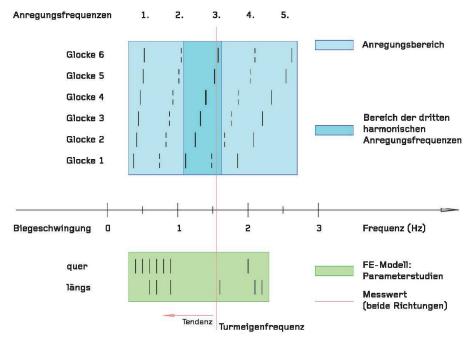
02 Masse und Schlagzahlen der sechs Glocken, die in der Turmspitze hängen. Die Schlagzahlen der Glocken 4 und 5 wurden angepasst (vorher → nachher), um das bestehende Resonanzproblem zu entschärfen. (Tabelle: Trombik Ingenieure) 03 Anregerfreguenzen der sechs Glocken: Die 3. harmonische Schwingung der sechs Glocken ist massgebend, da sie den Glockenturm aufschaukelt. Fällt die Eigenfrequenz des Turms auf eine dieser sechs Frequenzen, so verursacht dies Resonanz. (Diagramm: Trombik Ingenieure) 04 Quadratischer Grundriss: In den vier Ecken steht jeweils ein Eckwinkel aus Beton. Die Treppenpodeste verbinden diese Winkel. (Plan: Archiv Kirchgemeinde St. Konrad, Ferdinand Pfammatter/Bearb. Red.)

Nach Abschluss der Instandsetzungsarbeiten untersuchten Trombik Ingenieure die dynamischen Eigenschaften und das Schwingungsverhalten des Turms. Repräsentativ verteilte triaxiale Messpunkte auf der Zwischendecke zeigten das Bild der Schwingungssituation mit Amplituden/Zeitbereich, Frequenzen usw., insbesondere beim Läuten der Glocken. Die ersten beiden Eigenfrequenzen des Turms betragen in beide horizontalen Richtungen 1.6 Hz. Sie dominierten die Messresultate so stark, dass die weiteren Eigenformen wie Torsionsschwingungen oder höhere Biegeschwingungen nicht exakt bestimmt werden konnten - was bedeutet, dass sie kaum angeregt werden und somit nicht relevant sind. Die Eigenschwingungen der Glocken liegen ebenfalls in diesem tieffrequenten Bereich. Indem Glocke und Klöppel leicht mitschwingen, beeinflussen sie die Resultate. Da beide aber ohnehin Teil des Gesamtsystems sind, war auch dieser Effekt vernachlässigbar. Das Glockengeläut schwingt mit Schwingkadenzen im Bereich von 44 bis 63 Schlägen pro Minute (Abb. 02). Mit diesen Schlagzahlen ermittelten die Ingenieure die Anregungsfrequenz jeder einzelnen Glocke und verglichen diese jeweils mit der Eigenfrequenz des Turms: Die Turmeigenfrequenz liegt inmitten der verschiedenen Anregungsbereiche der einzelnen Glocken (Abb. 03). Die 3. Harmonischen der Glockenschwingungen liegen in der Nähe der

Gegen bauliche Eingriffe sprechen allerdings zwei Gründe: Die Verteilung der Anregungsfrequenzen enthält keine Lücke, in der die Eigenfrequenz des Turms hätte liegen können (Abb. 03). Ausserdem wären die Kosten für solche Massnahmen unverhältnismässig hoch gewesen – eine Versteifung des Turms kann zum Beispiel nur mit einer Vergrösserung der Abmessungen im Grundriss erreicht werden. Der Turm wird nun periodisch gemessen und die Veränderung der Eigenfrequenz und der Schwingungsamplituden festgehalten.

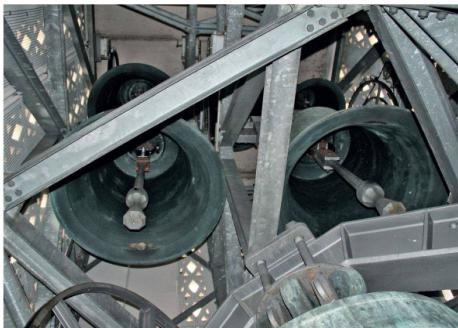
05 Die Treppen waren urspünglich monolithisch mit den Podesten verbunden. Mit den Instandsetzungsarbeiten trennte man sie von den Podesten und lagerte sie auf Gleitlagern auf Stahlkonsolen. Auf diese Weise verhinderte man an diesen Stellen ungewünschte Zwängungen und lokale Spannungsspitzen, die unter Schwingungseinwirkung entstanden. (Foto: cvr) 06 Sechs Glocken hängen in der Turmspitze an einem Glockenstuhl aus Stahl. Ihre Schwingungen verursachen Schäden in der Turmkonstruktion. (Foto: cvr)

Bevor die Ingenieure Messungen durchführten, wurden im Sommer 2009 die Schäden am Bauwerk behoben. Die oberflächennahen, stark korrodierenden Bewehrungsstäbe wurden freigelegt, sandgestrahlt und mit einem Korrosionsschutz auf Epoxidharzbasis beschichtet, wobei der zweite Anstrich abgesandet wurde, damit er sich gut mit dem Reprofiliermörtel verband. Die rissigen Fugen wurden mit flexiblem Material verfüllt, um die Bewegungen aus den Schwingungen schadenfrei aufnehmen zu können. Schliesslich erhielten alle Oberflächen eine schützende hochflexible Beschichtung, die langfristig die Risse, vor allem in den horizontalen Arbeitsfugen, zuverlässig überbrückt. Dafür wurden die Oberflächen mit einem Hochdruckreiniger behandelt, um einen sauberen Traggrund zu erhalten und oberflächennahe Lunkern aufzubrechen. Zudem entkoppelte man die stark beanspruchten Treppenläufe mit einem vertikalen Schnitt von den Zwischenpodesten und stützte sie auf eine mit Zwischenlagern von den Podesten getrennte Stahlschiene mit Gleitlager ab (Abb. 05). Ohne die Turmsteifigkeit zu verringern, vermied man so konstruktiv an dieser Stelle ungewünschte Zwängungen und lokale Spannungsspitzen, die unter Schwingungseinwirkung entstanden.
