BÖSE ÜBERRASCHUNG

2008 begann die Renovation der Tiefgarage des Kantonsspitals Frauenfeld. Zuvor war die Anlage aus den 1970er-Jahren einer eingehenden Zustandsanalyse unterzogen worden. Während der Bauarbeiten zeigte sich dann aber, dass die Tragfähigkeit noch weit stärker gelitten hatte als angenommen. Schuld war Korrosion durch Salzwasser im Bereich des Gehwegs, der über den Deckel führte. Die Halle musste sofort abgestützt werden, und ein völlig neues Instandsetzungsprojekt wurde nötig.

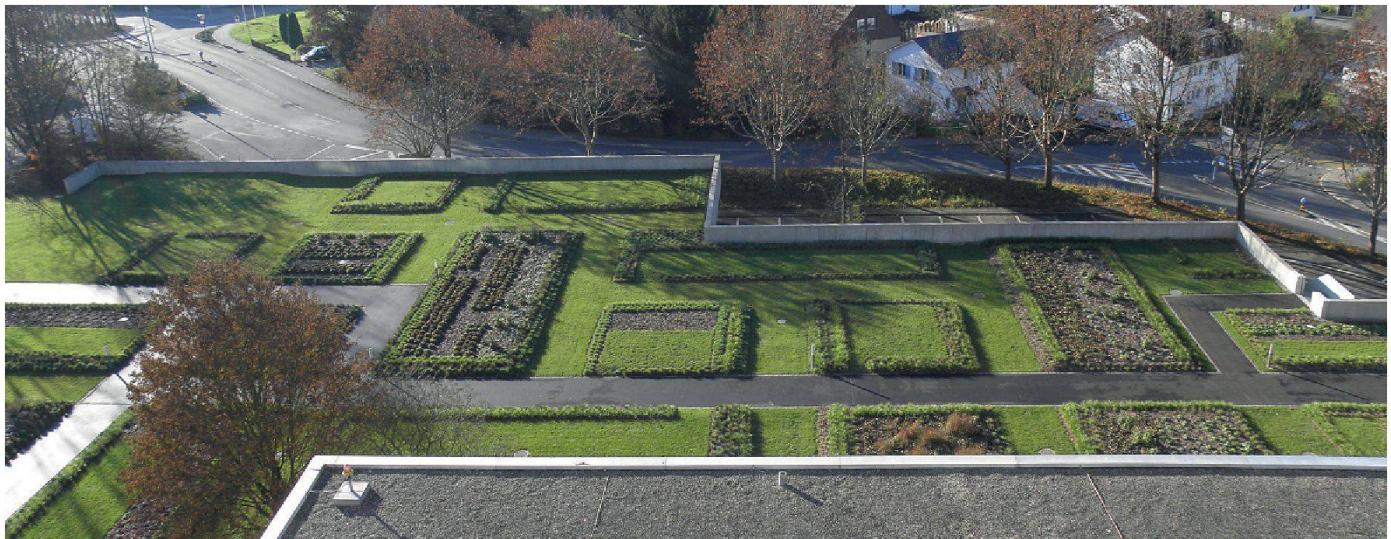
01

- 01** Neue Umgebungsgestaltung auf der Tiefgarage nach den Instandsetzungsarbeiten: Die Gartenanlage nimmt Bezug auf die unter ihr liegende Stahlbetondecke mit den Verstärkungen an der Oberseite (Foto: Autor)
- 02** Umgebungsschnitt: Der Deckenaufbau erfolgt mit einem Leichtaufbau, und die Bepflanzungen entlang der Absätze der Verstärkungen bilden die Deckenstruktur in der Gartengestaltung ab (Plan: Appert & Zwahlen)

Der neue Deckenaufbau besteht aus einem Leichtaufbau und einer nur 20 cm starken Humusschicht mit einer maximalen Auflast von 8 kN/m² (Abb. 2). Für die Umgebungsgestaltung hinderlich waren vor allem die vielen Deckenverstärkungen und die Forderung nach möglichst wenig Auflast. Dank sorgfältiger Planung gelang den Landschaftsarchitekten Appert & Zwahlen eine Gestaltung, welche die baulichen Hindernisse abbildet und die sich nahtlos in das gesamte Umgebungskonzept des Kantonsspitals Frauenfeld einfügt (Abb. 1).
