**Zeitschrift:** Tec21  
**Herausgeber:** Schweizerischer Ingenieur- und Architektenverein  
**Band:** 139 (2013)  
**Heft:** 7-8: Hallenbad City Zürich

**Artikel:** Trägt seit 70 Jahren  
**Autor:** Baumgartner, Martin  
**DOI:** <https://doi.org/10.5169/seals-323676>

# TRÄGT SEIT 70 JAHREN

Der ursprüngliche Charakter des Hallenbads City, seine Gliederung und Ordnung sind seit der Neueröffnung wieder erfahrbar, ebenso die klare Tragkonstruktion Robert Maillarts. Ermöglicht hat dies das Ingenieurbüro Heierli AG, das sich bei den umgesetzten Massnahmen am Konzept des Originals orientierte.

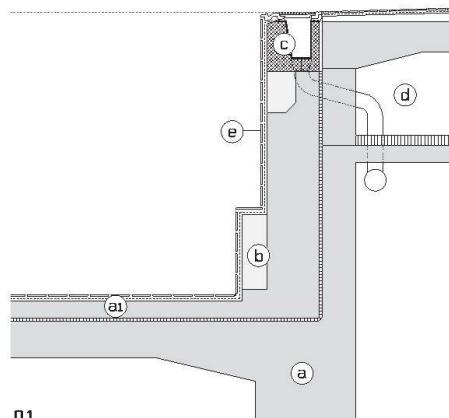
#### 01 Schnitt durch den Beckenrand:

a Tragkonstruktion 1941

a1 Innenschale 1941

b Betonsanierung 1980

c Beckenkopf neu

d Luftkanal

e Verbundabdichtung neu

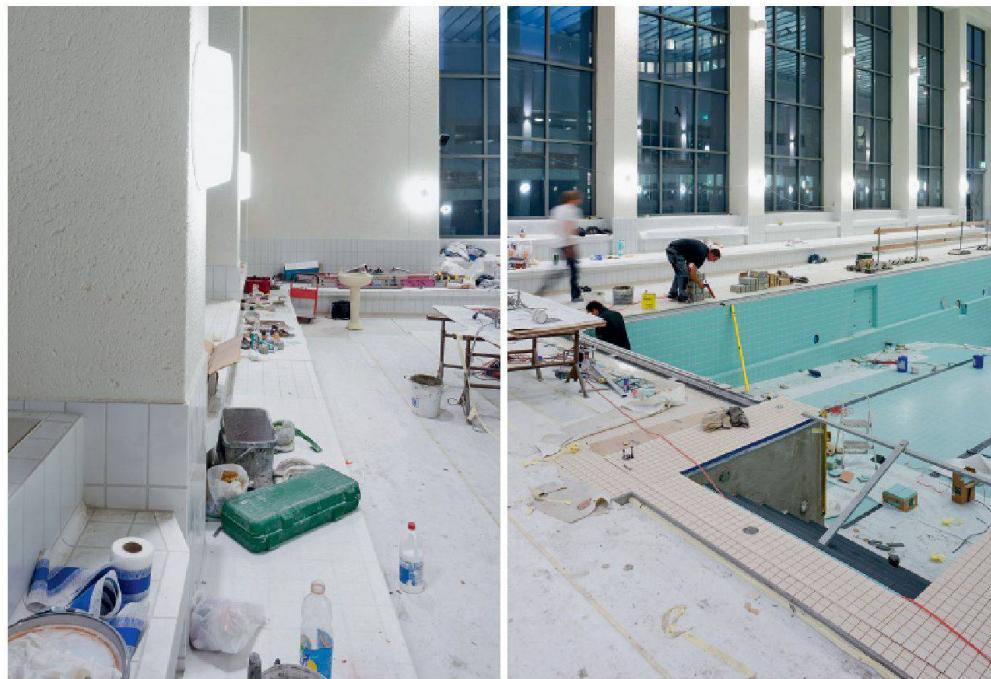
03 Ausbau des Schwimmbeckens. Das 1941 in mehrschaliger Konstruktion ausgeführte 50-Meter-Becken war in gutem Zustand. Im Zuge der Instandsetzung wurde der Beckenkopf abgetragen und neu aufgebaut. Probleme aufgrund eines Lecks konnten nach langwierigen Untersuchungen behoben werden. Neu ist eine Abdichtung auf der Beckenninnenseite (zwischen Beton und Plattenbelag), die es ermöglicht, die neu installierten Leitungen und Scheinwerfer dicht anzuschliessen.
