Zeitschrift: Tec21
Herausgeber: Schweizerischer Ingenieur- und Architektenverein
Band: 139 (2013)
Heft: 7-8: Hallenbad City Zürich

Artikel: Trägt seit 70 Jahren
Autor: Baumgartner, Martin
DOI: <https://doi.org/10.5169/seals-323676>

TRÄGT SEIT 70 JAHREN

Der ursprüngliche Charakter des Hallenbads City, seine Gliederung und Ordnung sind seit der Neueröffnung wieder erfahrbar, ebenso die klare Tragkonstruktion Robert Maillarts. Ermöglicht hat dies das Ingenieurbureau Heierli AG, das sich bei den umgesetzten Massnahmen am Konzept des Originals orientierte.

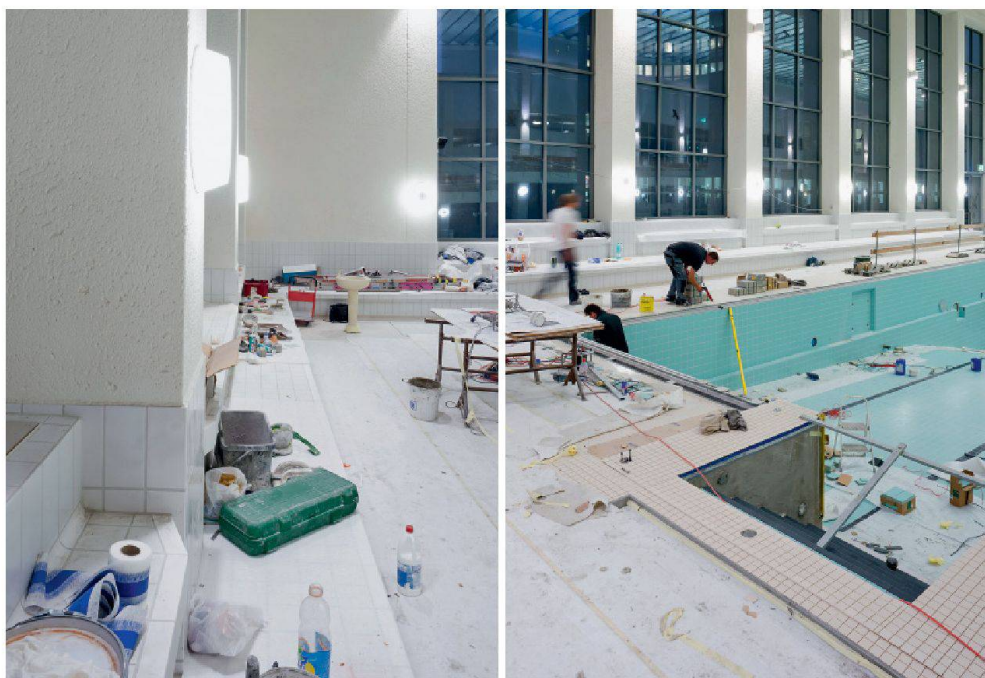
03 Ausbau des Schwimmbeckens. Das 1941 in

mehrschaliger Konstruktion ausgeführte

50-Meter-Becken war in gutem Zustand. Im

Zuge der Instandsetzung wurde der Becken-

kopf abgetragen und neu aufgebaut. Probleme

aufgrund eines Lecks konnten nach langwierigen

Untersuchungen behoben werden. Neu ist eine

Abdichtung auf der Beckeninnenseite

(zwischen Beton und Plattenbelag), die es

ermöglicht, die neu installierten Leitungen und

Scheinwerfer dicht anzuschliessen.
