# SCHMUCKSTÜCKE IM FELS

Die Trassierung der zwischen 1957 und 1961 gebauten neuen Talstrasse ins Avers vermeidet die alten Steilstrecken und umfährt gefährdete Bereiche. Das bedingte die Erstellung zahlreicher Kunstbauten, insbesondere Brücken, im felsigen und unwegsamen Gelände.

## BRÜCKE UNDERPLATTA I

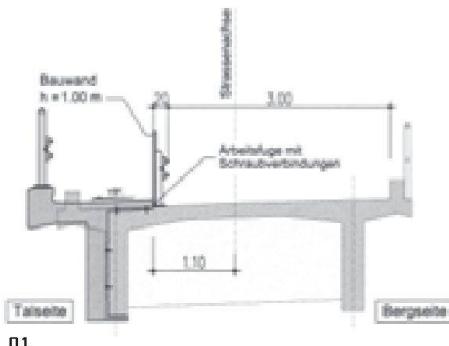
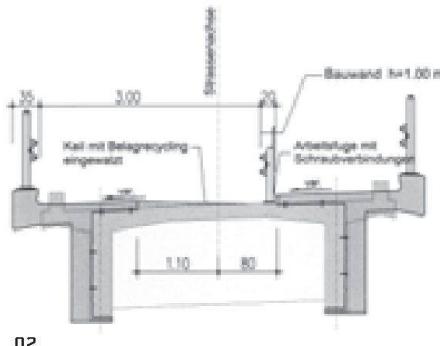
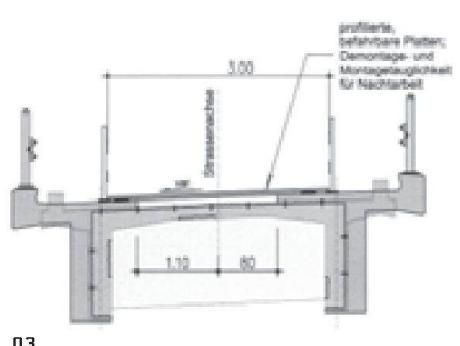
Aufgrund teilweise gravierender Korrosions schäden und ungenügender Tragsicherheit wurde die Brücke 2003 verstärkt und umfassend instandgesetzt. Die Massnahmen umfassten insbesondere die Verstärkung der Stege – was praktisch eine Verdoppelung ihres Querschnitts bedeutete – mit zusätzlicher Längsvorspannung und den Ersatz der Konsolen und Konsolköpfen mit Verbreiterung der Fahrbaahn auf mindestens 4.80 m (Abb. 01–03).

01–03 Querschnitte der Brücke Underplatta I mit drei Phasen der Instandsetzung/Verstärkung unter Verkehr. (Pläne und Foto 04: Conzett Bronzini Gartmann AG)

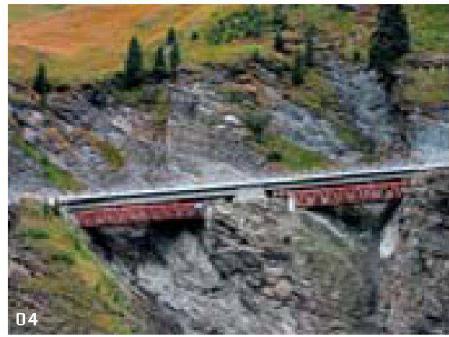
Da die Strasse die einzige Verbindung ins Avers ist, wurden alle Arbeiten unter (zumindest einspurigem) Verkehr ausgeführt. Eine provisorische Abfangkonstruktion mit Abfangträgern sicherte die Brücke während der Bauzeit.

04 Brücke Underplatta I während der Instandsetzung mit temporären Abfangträgern.

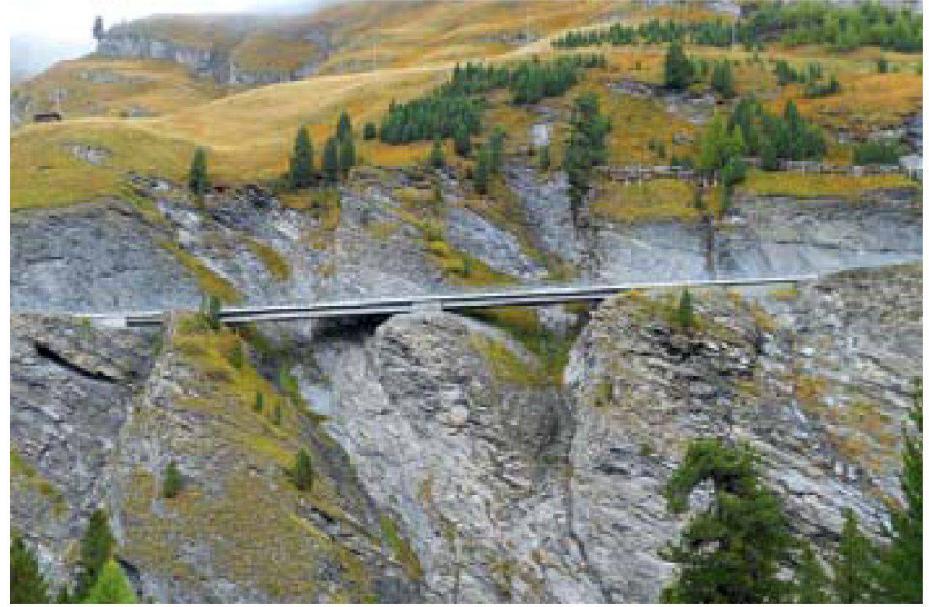
05 Brücke Underplatta I nach der Instandsetzung. (Foto: Lukas Denzler)

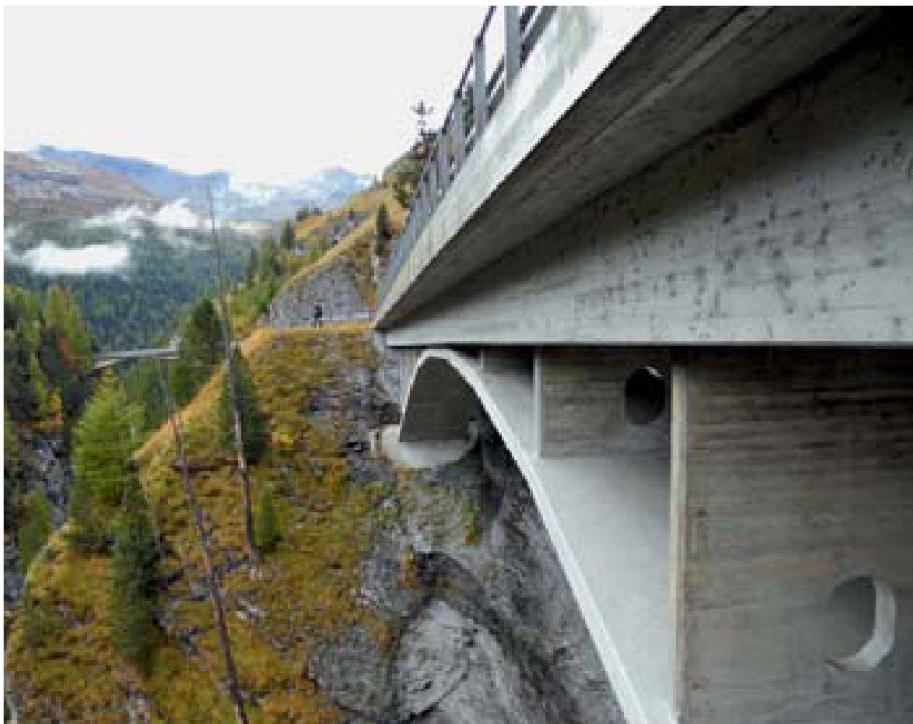
06

**06** Brücke Underplatta II nach der Instandsetzung. Im Hintergrund die früher instandgesetzte Letziwaldbrücke. (Foto: Lukas Denzler)

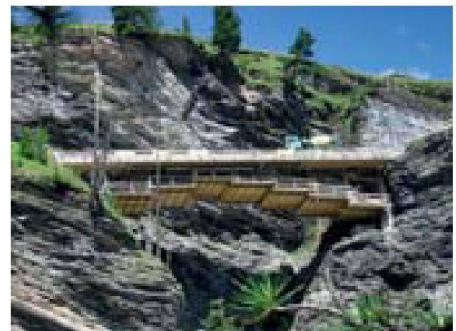
07 Brücke Underplatta II während der Instandsetzung mit untergehängten Arbeitsplattformen. (Foto und Pläne: Conzett Bronzini Gartmann AG)

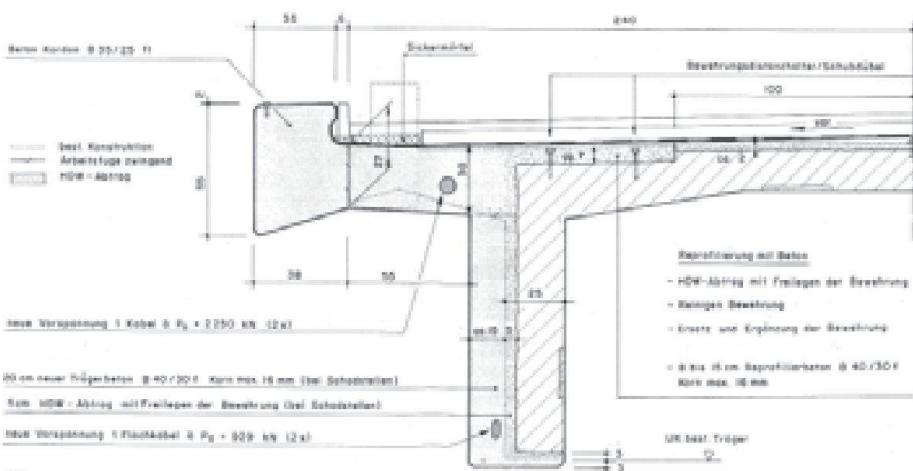
08

#### **08 Querschnitt der Brücke Underplatta II mit Angabe der Verstärkungen bzw. Neubauteile an Steg und Konsole.**

Aufgrund teilweise gravierender Korrosionsschäden und ungenügender Tragsicherheit wurde auch diese Brücke 2002/03 verstärkt und umfassend instandgesetzt. Auch hier wurden die Stege verstärkt und die Konsolen und Konsolköpfe ersetzt, bei gleichzeitiger Verbreiterung der Fahrbahn auf mindestens 4.80 m. Neu wurde in den aufbetonierten Bereichen der Längsträger eine Längsvorspannung eingebaut, mit je einem konventionellen runden Litzenkabel in den Konsolen und einem – zu dieser Zeit noch ein Novum – ovalen Flachkabel im unteren Stegbereich. Die Gerbergelenke in der Fahrbahnplatte, durch die Strassenwasser auf den Bogen gelangt war, sind ausbetoniert und blockiert worden. Die Fahrbahnplatte bildet jetzt mit den Längsträgern, den Widerlagerwänden und dem Bogen ein monolithisches Rahmentragwerk (Abb. 09).

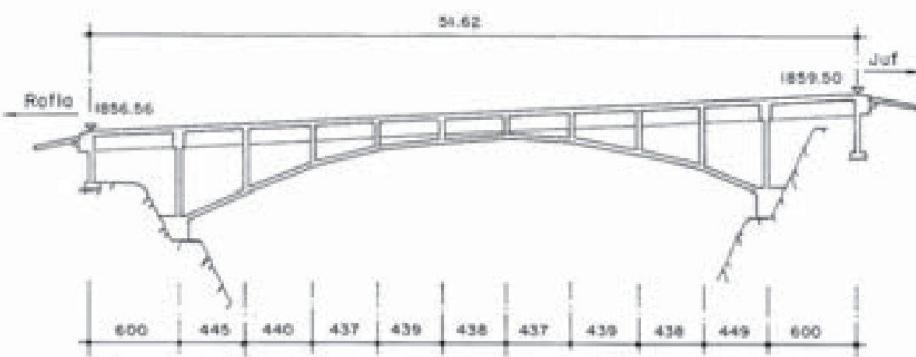
09

**09 Längsschnitt (Katasterplan) der Brücke  
Underplatta II nach der Instandsetzung.**
