Zeitschrift: **Tec21**

SCHMUCKSTÜCKE IM FELS

BRÜCKE UNDERPLATTA I

BRÜCKE UNTERPLATTA II

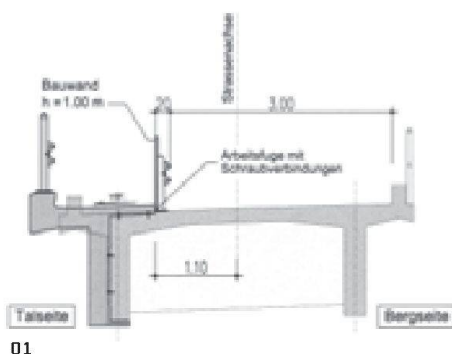
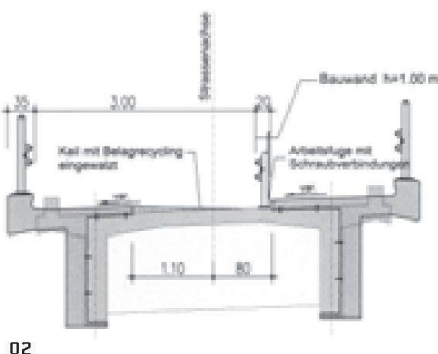
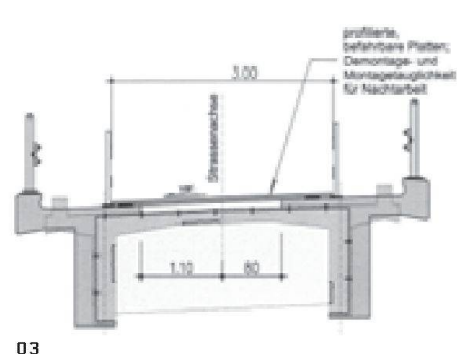
01–03 Querschnitte der Brücke Unterplatta I mit drei Phasen der Instandsetzung/Verstärkung unter Verkehr. (Pläne und Foto 04: Conzett Bronzini Gartmann AG)

Aufgrund teilweise gravierender Korrosionsschäden und ungenügender Tragsicherheit wurde die Brücke 2003 verstärkt und umfassend instandgesetzt. Die Massnahmen umfassten insbesondere die Verstärkung der Stege – was praktisch eine Verdoppelung ihres Querschnitts bedeutete – mit zusätzlicher Längsvorspannung und den Ersatz der Konsolen und Konsolköpfe mit Verbreiterung der Fahrbahn auf mindestens 4.80 m (Abb. 01–03).

Da die Strasse die einzige Verbindung ins Avers ist, wurden alle Arbeiten unter (zumindest einspurigem) Verkehr ausgeführt. Eine provisorische Abfangkonstruktion mit Abfangträgern sicherte die Brücke während der Bauzeit.

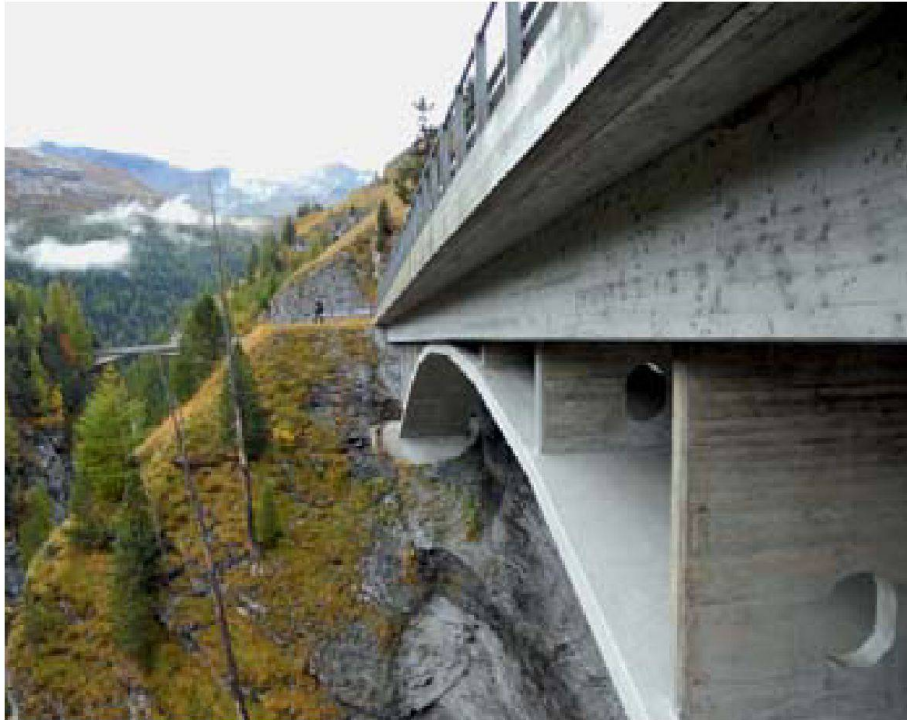
06 Brücke Unterplatta II nach der Instandsetzung. Im Hintergrund die früher instandgesetzte Letziwaldbrücke. (Foto: Lukas Denzler)

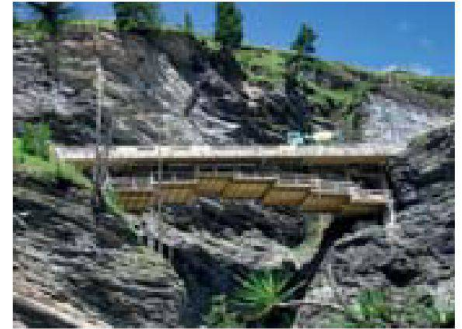
07 Brücke Unterplatta II während der Instandsetzung mit untergehängten Arbeitsplattformen. (Foto und Pläne: Conzett Bronzini Gartmann AG)

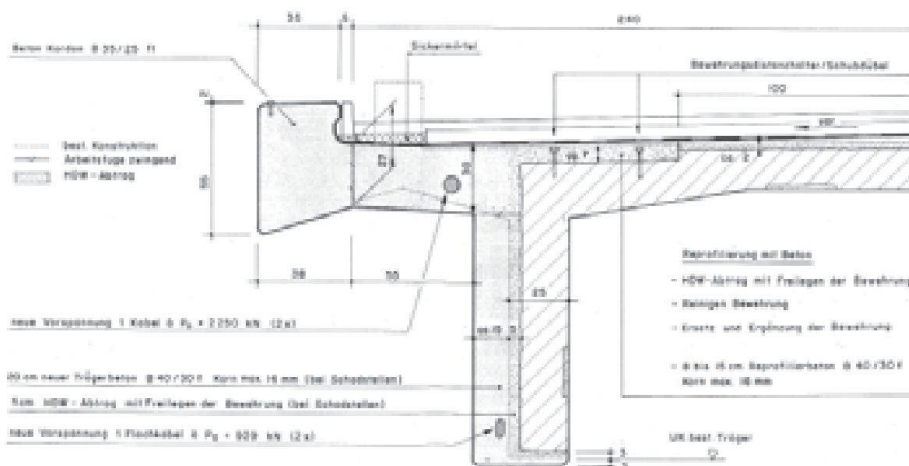
08 Querschnitt der Brücke Unterplatta II mit Angabe der Verstärkungen bzw. Neubauteile an Steg und Konsole.

Aufgrund teilweise gravierender Korrosionsschäden und ungenügender Tragsicherheit wurde auch diese Brücke 2002/03 verstärkt und umfassend instandgesetzt. Auch hier wurden die Stege verstärkt und die Konsolen und Konsolköpfe ersetzt, bei gleichzeitiger Verbreiterung der Fahrbahn auf mindestens 4.80 m. Neu wurde in den aufbetonierten Bereichen der Längsträger eine Längsvorspannung eingebaut, mit je einem konventionellen runden Litzenkabel in den Konsolen und einem – zu dieser Zeit noch ein Novum – ovalen Flachkabel im unteren Stegbereich. Die Gerbergelenke in der Fahrbahnplatte, durch die Strassenwasser auf den Bogen gelangt war, sind ausbetoniert und blockiert worden. Die Fahrbahnplatte bildet jetzt mit den Längsträgern, den Widerlagerwänden und dem Bogen ein monolithisches Rahmentragwerk (Abb. 09).

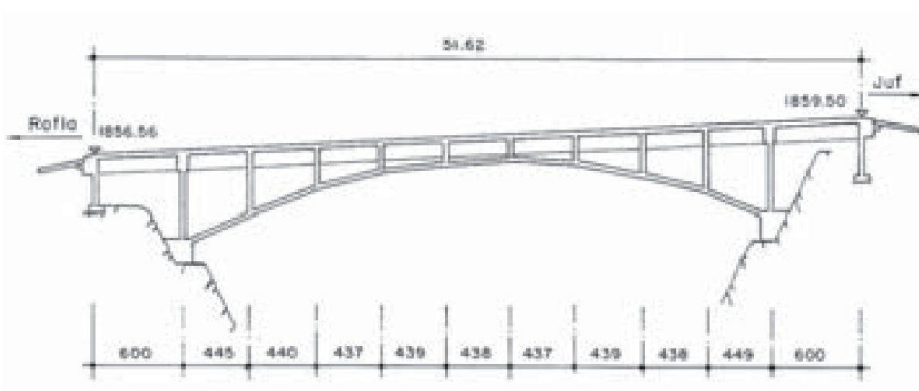
09 Längsschnitt (Katasterplan) der Brücke Unterplatta II nach der Instandsetzung.
