SCHMUCKSTÜCKE IM FELS

BRÜCKE UNDERPLATTA I

BRÜCKE UNTERPLATTA II

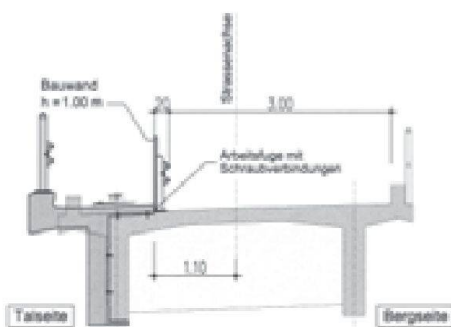
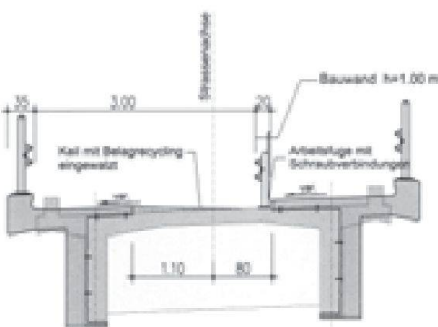
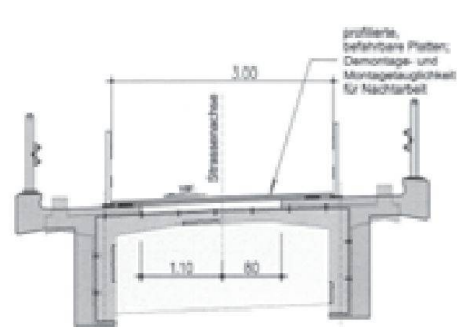
Aufgrund teilweise gravierender Korrosionsschäden und ungenügender Tragsicherheit wurde die Brücke 2003 verstärkt und umfassend instandgesetzt. Die Massnahmen umfassten insbesondere die Verstärkung der Stege – was praktisch eine Verdoppelung ihres Querschnitts bedeutete – mit zusätzlicher Längsvorspannung und den Ersatz der Konsolen und Konsolköpfe mit Verbreiterung der Fahrbahn auf mindestens 4.80 m (Abb. 01–03).

01–03 Querschnitte der Brücke Unterplatta I mit drei Phasen der Instandsetzung/Verstärkung unter Verkehr. (Pläne und Foto 04: Conzett Bronzini Gartmann AG)

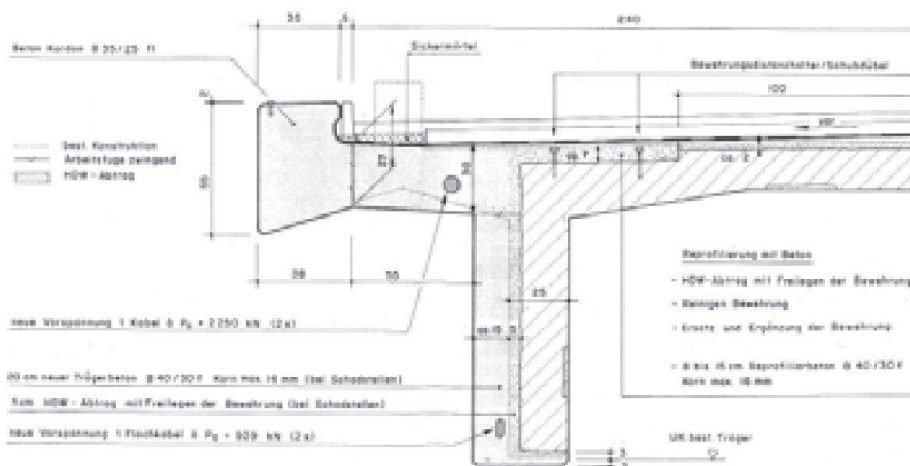
08 Querschnitt der Brücke Unterplatta II mit Angabe der Verstärkungen bzw. Neubauteile an Steg und Konsole.

Aufgrund teilweise gravierender Korrosionsschäden und ungenügender Tragsicherheit wurde auch diese Brücke 2002/03 verstärkt und umfassend instandgesetzt. Auch hier wurden die Stege verstärkt und die Konsolen und Konsolköpfe ersetzt, bei gleichzeitiger Verbreiterung der Fahrbahn auf mindestens 4.80 m. Neu wurde in den aufbetonierten Bereichen der Längsträger eine Längsvorspannung eingebaut, mit je einem konventionellen runden Litzenkabel in den Konsolen und einem – zu dieser Zeit noch ein Novum – ovalen Flachkabel im unteren Stegbereich. Die Gerbergelenke in der Fahrbahnplatte, durch die Strassenwasser auf den Bogen gelangt war, sind ausbetoniert und blockiert worden. Die Fahrbahnplatte bildet jetzt mit den Längsträgern, den Widerlagerwänden und dem Bogen ein monolithisches Rahmentragwerk (Abb. 09).

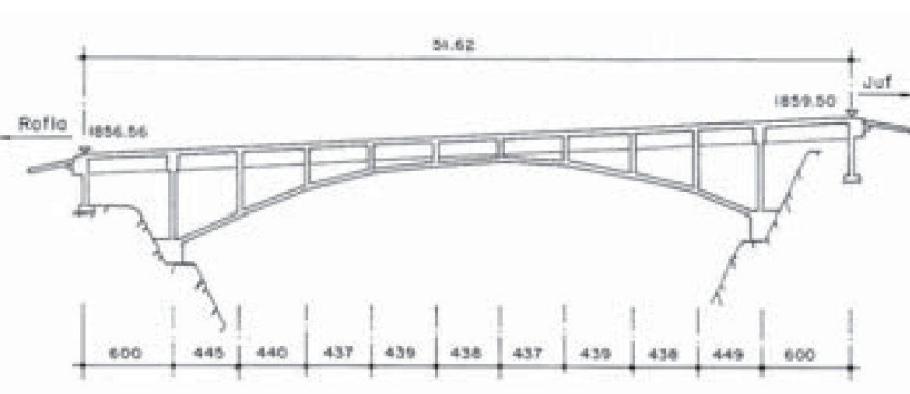
09 Längsschnitt (Katasterplan) der Brücke Unterplatta II nach der Instandsetzung.
