Zeitschrift: Tec21

Heft: 5-6: Lebendiger Sichtbeton

Artikel: Die Narben der Baugeschichte

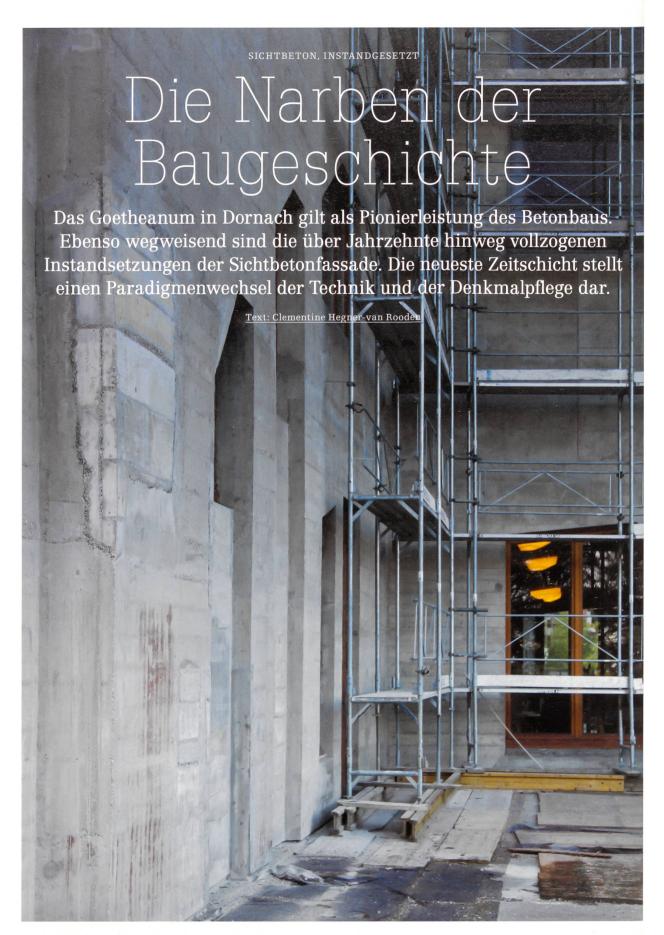
Vorversuche an der originalen Fassadenoberfläche des Goetheanums präzisierten das aktuellste Instandsetzungsverfahren: Die Reprofilierungen sollten sich nicht von Bestand abheben, aber auch nicht völlig kaschiert werden – sie dürfen als Narben in der Sichtbetonfassade erkennbar sein.

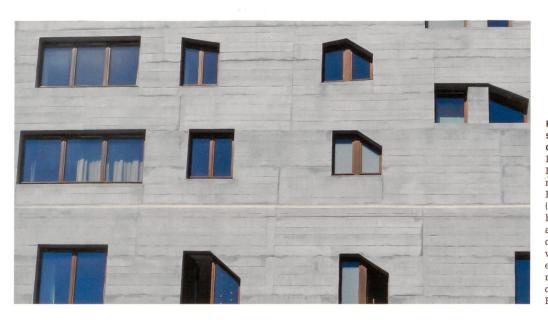
Radikale Instandsetzungsarbeit aus den 1990er-Jahren: Die gesamte Fassade des rückwärtigen Bühnentrakts (1800 m²) wurde bis zu 4 cm tief abgetragen und durch neuen Beton von 7 cm Stärke ersetzt. Silikonmatrizen kopierten die originale Betontextur.

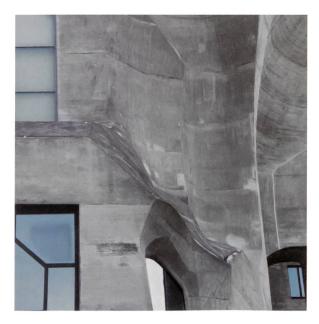
Die originale Sichtbetonfassade wurde 2014–2015 verhältnismässig und unter Einhaltung der denkmalpflegerischen Anforderungen bearbeitet (4150 m²). Mit einem Preis von 85 Fr./m² Sichtbetonfläche waren die Arbeiten auch kostengünstig (exklusive Gerüstkosten von 65 Fr./m², die der Instandsetzung des Dachs zugeordnet wurden).
