SICHTBETON, INSTANDGESETZT

Die Narben der Baugeschichte

Das Goetheanum in Dornach gilt als Pionierleistung des Betonbaus. Ebenso wegweisend sind die über Jahrzehnte hinweg vollzogenen Instandsetzungen der Sichtbetonfassade. Die neueste Zeitschicht stellt einen Paradigmenwechsel der Technik und der Denkmalpflege dar.

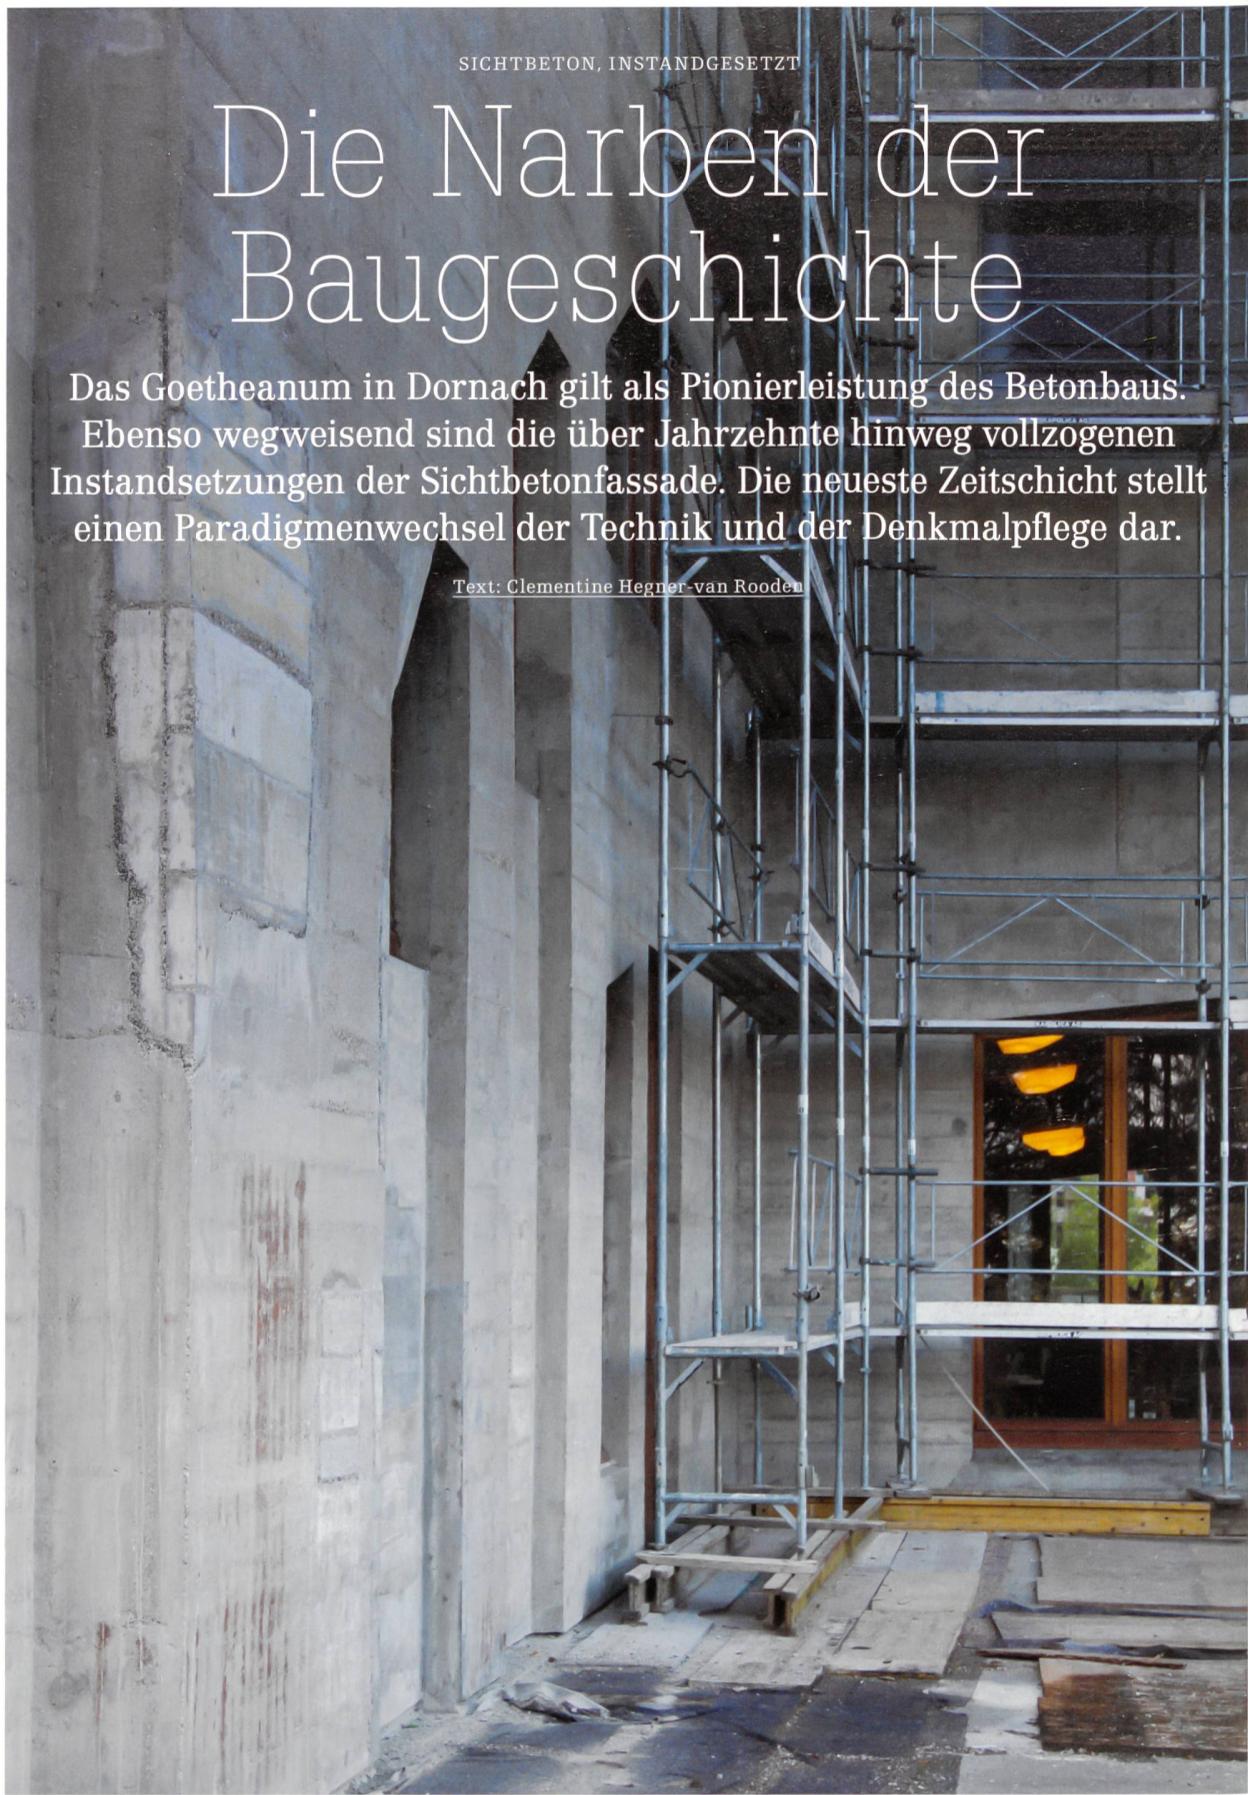
Vorversuche an der originalen Fassadenoberfläche des Goetheanums präzisierten das aktuellste Instandsetzungsverfahren: Die Reprofilierungen sollten sich nicht von Bestand abheben, aber auch nicht völlig kaschiert werden – sie dürfen als Narben in der Sichtbetonfassade erkennbar sein.

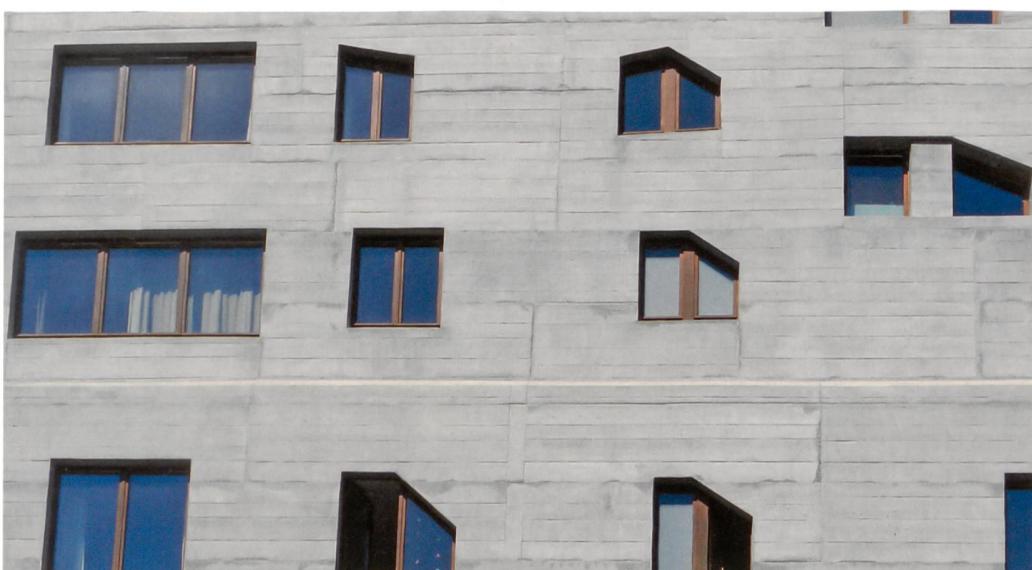
Radikale Instandsetzungsarbeit aus den 1990er-Jahren:
Die gesamte Fassade des rückwärtigen Bühnentrakts (1800 m^2) wurde bis zu 4 cm tief abgetragen und durch neuen Beton von 7 cm Stärke ersetzt. Silikonmatrizen kopierten die originale Betontextur.

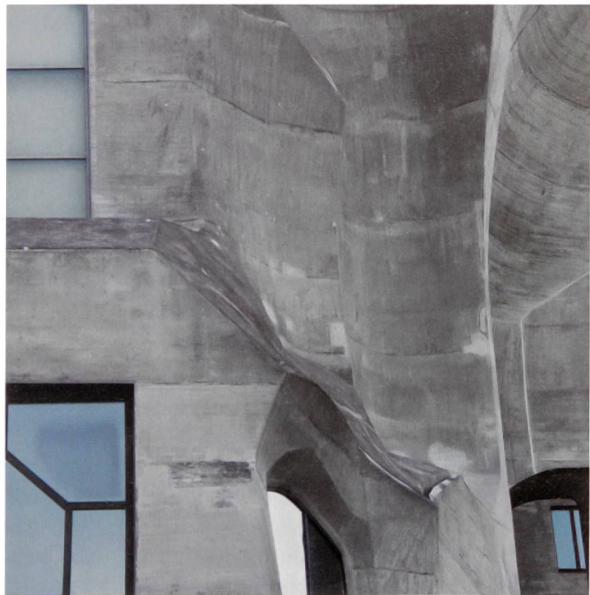
Die originale Sichtbetonfassade wurde 2014–2015 verhältnismässig und unter Einhaltung der denkmalpflegerischen Anforderungen bearbeitet (4150 m²). Mit einem Preis von 85 Fr./m² Sichtbetonfläche waren die Arbeiten auch kostengünstig (exklusive Gerüstkosten von 65 Fr./m², die der Instandsetzung des Dachs zugeordnet wurden).
