# Zustandserfassung von Brücken bei deren Abbruch: erste Ergebnisse eines Forschungsprojektes an der ETH Zürich

Autor(en): **Vogel, Thomas**

# Zustandserfassung von Brücken bei deren Abbruch

Erste Ergebnisse eines Forschungsprojektes an der ETH Zürich

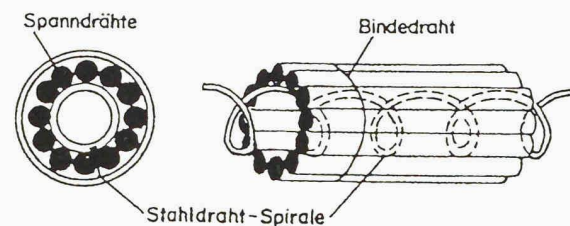
6

Die Spannglieder von Freyssinet bestanden aus einem glatten Stahlhüllrohr mit Längsfalz und je 12 Spanndrähten mit einem Durchmesser von je 7 mm, die um eine Führungsspirale aus Stahl angeordnet waren (Bild 6). Nach dem Abtrag des Belags erfolgte im Herbst 1998 der Abbruch des Überbaus unter Verkehr durch Zersägen in zwölf parallelförmige Teile, die in einer Kiesgrube bis Ende 1998 zwischengelagert werden konnten. Die Untersuchungen am Überbau umfassten folgende Phasen:

Spannglieder Freyssinet Typ P 50

- Das für heutige Verhältnisse ungewöhnliche Vorspannsystem führte zu Verpressfehlern, insbesondere im durch die Spiralen gebildeten Innenbereich. Die Spanndrähte und Hüllrohre sind jedoch nur dort korrodiert, wo auch Chloride eindringen konnten.

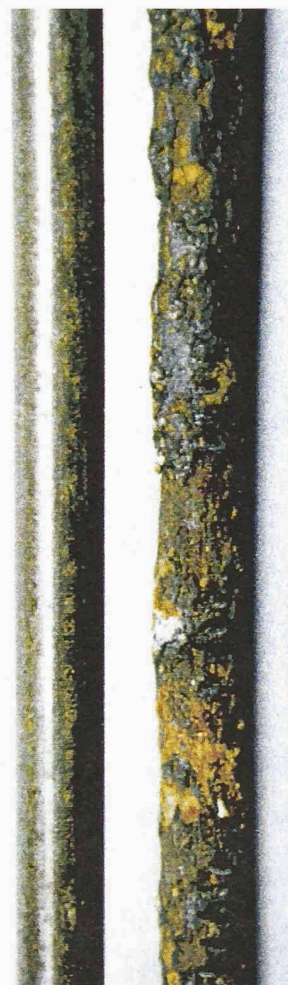
7

Intakter und stark korrodierter Spannstahl

- Am nördlichen Gehwegrand, das heisst auf der Kurveninnenseite, gelangte Wasser durch die undichten Fugen in den Gehwegen unter den Belag und konnte nur langsam abfließen. Begünstigt durch die unvollständige Verfüllung der Hüllrohre konnten diese von innen und aussen korrodieren. Anschliessend korrodierte der Spannstahl. An den schlimmsten Stellen ist bei vier Spanngliedern das Hüllrohr vollständig wegkorrodiert und der Spannstahlquerschnitt erheblich vermindert (Bild 7).
