Bauwerke Glatt und Ausbau der oberen Querschnittshälfte des Stollens

Autor(en): **Lüscher, Loris**

Zeitschrift: **Tec21**

Heft 35: **Abwassersanierung Zürich Nord**

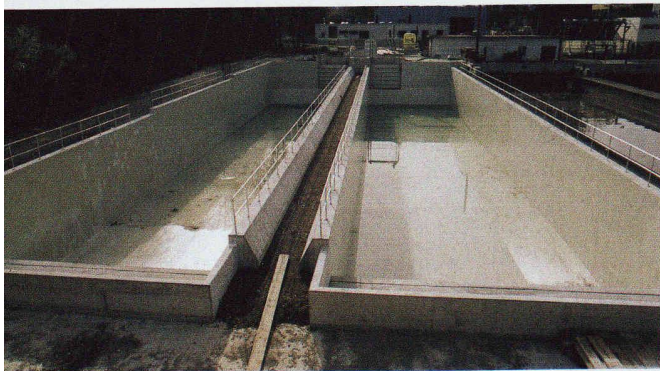
2

Leere Sicherheitsbecken nach erfolgter Sanierung

Die Betonsohle der alten Becken wurde mit Strassenbaufräsen vollflächig um 35 bis 40 cm abgetieft, es folgten der Abtrag der Oberfläche der Wände mit Wasserhöchstdruck-Robotern und anschliessend der Bau der neuen Wanne im Verbund mit der bestehenden Betonkonstruktion (Bild 2).

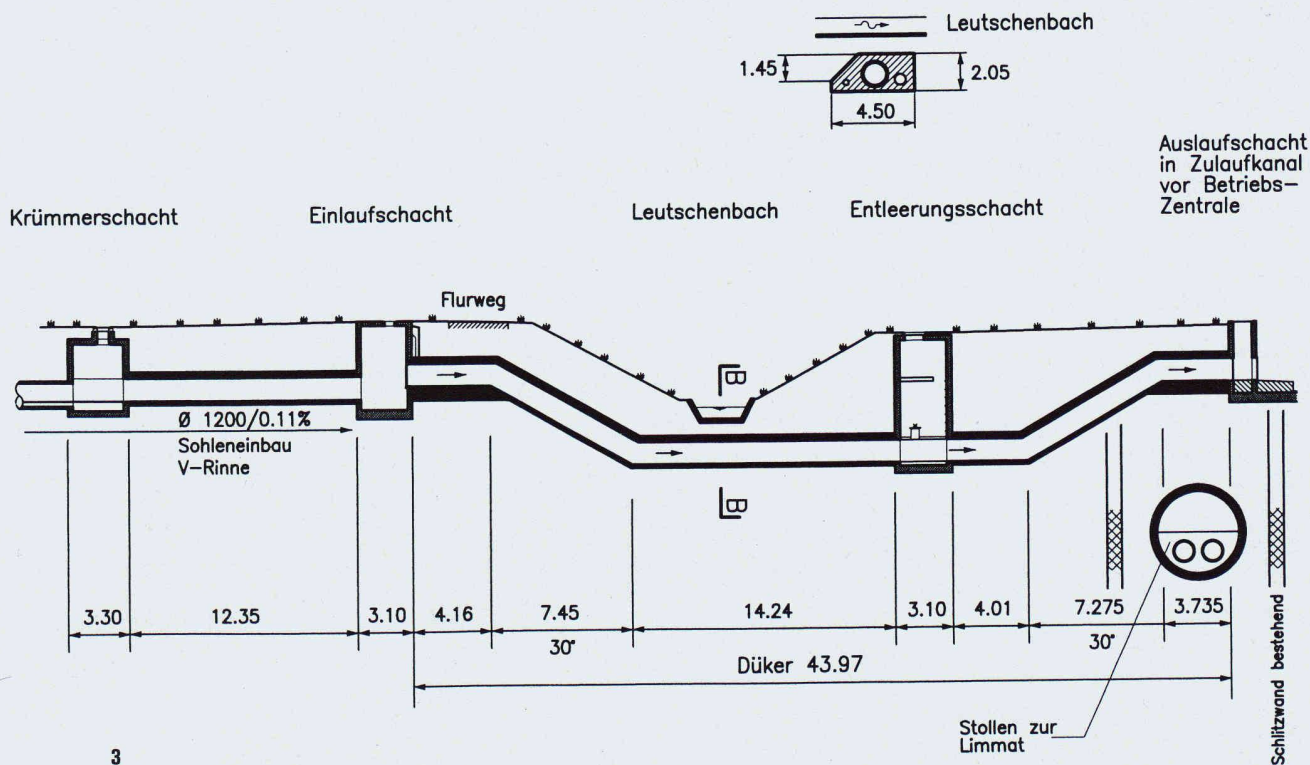
Nach dem Ziehen der Spundwände zeigten sich am Entleerungsschacht vertikale Setzungen von rund 15 cm. Diese grossen Setzungen erklären sich durch eine Zerstörung des Bodenverbands im Untergrund: Der Rückzug der Bohlen hinterliess eine Lücke im Boden, die durch das beim Rückzug an den Bohlen haftende Material zusätzlich vergrössert wurde, und die Vibration hatte eine Bodenverflüssigung bewirkt. Die beim Ziehen der Spundwand aufgetretenen Deformationen führten zu verschiedenen Rissen in den Schleuderbetonrohren, während die beiden HDPE-Leitungen lediglich kleine Deformationen aufwiesen.

3
Querschnitt durch den Düker Leutschenbach, M 1:400

Um die Setzungen zu begrenzen, standen die folgenden Verfahren zur Diskussion: Abstützen des Bauwerks mit Mikropfählen, Bodeninjektionen im gestörten Bereich und Abdichten des Bauwerks mit dauerelastischem Material nach dem Abklingen der Setzungen. Nach einer gründlichen Prüfung aller Vor- und Nachteile wurde beschlossen, die Setzungen abzuwarten und die Leitungen anschliessend zu sanieren, da die Zeitspanne von sechs Monaten zwischen Erstellung und Inbetriebnahme des Dükers dafür ausreichend war. Um die erforderlichen Setzungsmessungen überhaupt durchführen zu können, musste die Schleuderbetonleitung vorerst abgedichtet und saniert werden. Die regelmässige Erfassung und Auswertung der Setzungen des Bauwerks während sechs Monaten zeigte ein deutliches

Abklingen. Darauf erfolgte eine erneute Sanierung der Schleuderbetonrohre und eine umfassende Dichtigkeitsprüfung.

Infolge der Konsolidation des gestörten Bodens sind in nächster Zeit Setzungen zu erwarten, deren Umfang allerdings sehr schwierig abzuschätzen ist. Deshalb wurde gemeinsam mit der Bauherrschaft entschieden, den Düker ein halbes Jahr nach der Inbetriebnahme erneut zu vermessen, allfällige Schäden aus Nachsetzungen zu sanieren und die Dichtigkeitsprüfungen zu wiederholen.

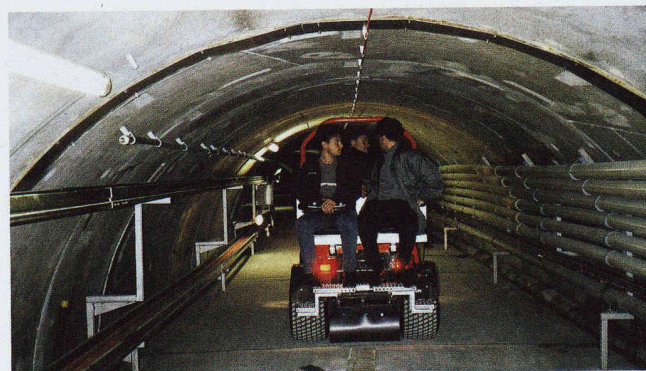
4
Obere Querschnittshälfte des Stollens mit einem der Rettungsfahrzeuge und den seitlich angeordneten Installationen
