**Zeitschrift:** Tec21  
**Herausgeber:** Schweizerischer Ingenieur- und Architektenverein  
**Band:** 128 (2002)  
**Heft:** 24: Werkstoffe

# Risse in der Fassade

Sanierung von Schäden an verputzten Aussenwärmedämmungen  
– oder wie solche zu vermeiden wären

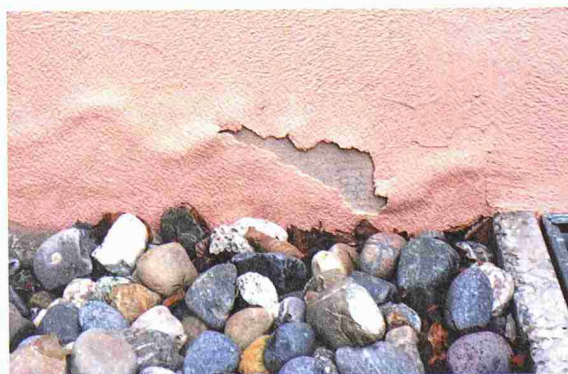
1

In der Praxis sind im Sockelbereich und bei Aussentritten immer wieder dieselben Schäden zu beobachten (Bild 1). Sie treten dann auf, wenn im Erdreich die Schutzschicht (Schwarzbeschichtung oder eine andere wirksame Schutzschicht) für den Putz fehlt. Eine schlechte Versickerung des Meteorwassers begünstigt zudem den Schadenseintritt.

Das Fehlen einer Schutzschicht unter Terrain bedeutet einen klaren Verstoß gegen die in der SIA-Empfehlung V243/1 im Kapitel Ausführungsplanung erhobenen Forderungen. Die Schwarzbeschichtung wird oft abgelehnt oder nur in ungenügender Masse veranlasst, um im Sockelbereich keinen störenden schwarzen Rand zu haben, wenn sich das Terrain etwas setzen sollte. Hier muss die Bauleitung darauf achten, dass, wenn die Niveaulinien festgelegt sind, die Schwarzbeschichtung so weit ergänzt wird, dass sie in den Bereich der Geröllschicht oder im Falle eines Plattenbelages unmittelbar darunter zu liegen kommt. Als weitere Möglichkeiten kommen Sockelelemente aus Faserzement oder wärmedämmten Blechen in Frage.

Putzablösungen in der Sockelzone durch fehlenden Schutz unter der Terrainoberfläche (Bilder: Jürg Pfefferkorn)

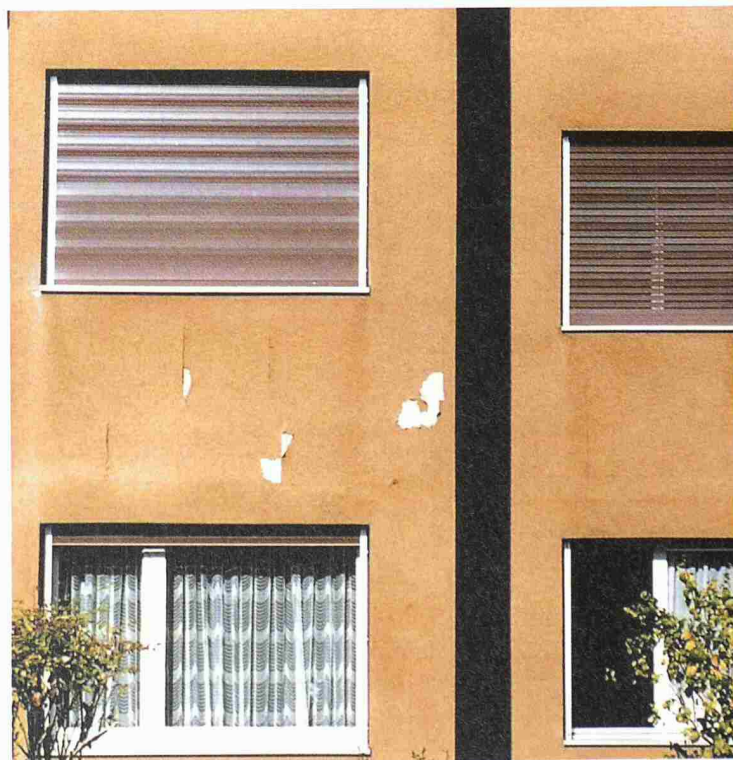
2

Risse im Aussenputz (Bild 2) wurden früher relativ selten beanstandet. Zwei Entwicklungen in der Architektur sind aber dafür verantwortlich, dass dies heute nicht mehr so ist. Einerseits werden die Dämmplatten immer dicker, was das Verlegen anspruchsvoller macht. Andererseits erleben wir eine Renaissance dunkler Fassadenfarben, was infolge der damit verbundenen grösseren Temperaturschwankungen die Rissneigung verstärkt.

- offene Stösse zwischen den einzelnen Wärmedämmplatten
- ungenügend verklebte Platten (keine Randverklebung)
- zu starkes Abschwinden von Polystyrolschaumstoffplatten
- ungenügend oder falsch gedübelte Platten
- Plattenstösse wurden mit expandierendem Schaum (statt mit demselben Material) verfüllt

Risse in der Fassade führen durch eindringendes Wasser zu Abplatzungen des Verputzes

Ob eine Riss-Sanierung möglich ist oder ob ganze Putzschichten entfernt und neu aufgebaut werden müssen, entscheidet sich bei der Prüfung der Tragfähigkeit der einzelnen Schichten. Bei einer guten Qualität der Putzschichten kann eine oberflächliche Riss-Sanierung z. B. mittels einer geeigneten, nicht zu harten Ausgleichsschicht, einer Bewehrungseinlage (faserbewehrt) und einem neuen Deckputz vorgenommen werden. Liegt dagegen eine Schwächung der Tragfähigkeit der Putzschichten vor, muss die geschädigte Fassade vom bestehenden Putz vollständig befreit werden. Die freigelegten Platten sind je nach Rissursache(n) zusätzlich im Stossbereich zu bearbeiten (Ausschneiden einer Fuge und ergänzen mit Wärmedämmstoff oder Einpassen eines Dämmstoffkeils). Neben dem Reinigen und Schleifen muss man die Platten auf jeden Fall auch zusätzlich dübeln, da bei der Putzentfernung die Haftung am Untergrund geschwächt wird.

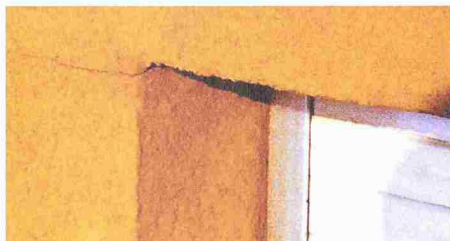
3

Risse in Ecken (Bild 3) entstehen als Folge von Spannungsspitzen oder durch unsorgfältige Putzbewehrung in diesen Bereichen. Bei mehreren Lagen von Putzbewehrung übereinander kann es vorkommen, dass der Verputz gar nicht mehr durchdringt und so Bereiche ohne jeden Verbund entstehen. Bei Brüstungsrissen sind ausserdem dieselben Ursachen möglich, wie sie bereits im Zusammenhang mit der Fassade beschrieben worden sind. Nach Möglichkeit sind die feinen Risse im Sturzbereich lokal zu flicken. Dazu kann das schadhafte Verputzmaterial bis auf die Platte entfernt und, unter Verwendung einer zusätzlichen Trennlage zwischen dem Grundputz und der Wärmedämmplatte, neu verputzt werden. Die sanierte Stelle wird als Flickstelle sichtbar bleiben. Eine andere Möglichkeit ist das Hydrophobieren, also das wasserabweisende Ausrüsten, der Risse mit z.B. Silikonharz-Mikroemulsion.

Spannungsrisse an Sturzecke

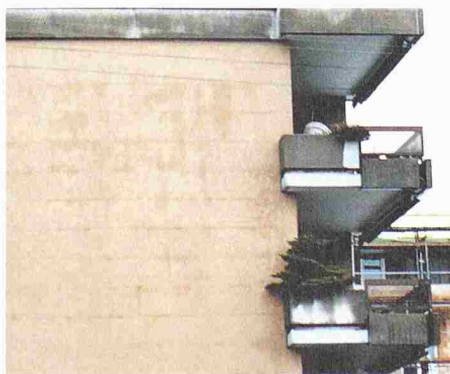
4

Abzeichnungen im Bereich der Plattenstösse geschehen bei Polystyrolplatten infolge zu hoher Untergrundfeuchtigkeit zum Zeitpunkt der Applikation (Bild 4). Zudem deutet eine Abzeichnung darauf hin, dass die Platten nicht ganz satt gestossen wurden und eventuell auch Undichtigkeiten in der Aussenwand vorliegen. Bei einer Sanierung muss darauf geachtet werden, dass die Haftung der Platten am Untergrund einwandfrei ist. Dazu sind aus den Randzonen der Wärmedämmplatten Stücke zu entnehmen und die Haftung zu beurteilen. Eine schlechte Haftung der Wärmedämmplatten oder offene Plattenstösse erfordern umfassende Zusatzmassnahmen, also die Verdübelung der Platten und das Schliessen der offenen Stösse mit gleichartigem Wärmedämmmaterial. Ein einfaches Überrollen der Fassade mit einem Anstrich wird innert kurzer Zeit wieder zu derselben Situation führen.

Die Plattenstösse beginnen sich nach einer gewissen Zeit auf der Fassade abzuzeichnen. Neu Streichen der Fassade bringt nur kurzfristig Abhilfe

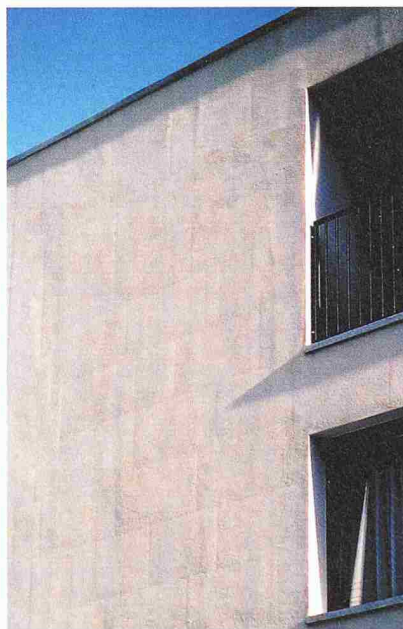
5

Ein anderes Problem sind Abzeichnungen, die nicht auf einen technischen Mangel zurückzuführen sind. Solche können auftreten bei der Verwendung von sehr feinkörnigen Deckputzen (Bild 5). Diese weisen eine geringere Lichtstreuung auf und lassen darum kleinste Unterschiede in der Grundputzschicht sichtbar werden. Eine Verbesserung der Situation kann aufgrund der heutigen Kenntnisse im Nachhinein nur mit sehr grossem Aufwand erzielt werden. Es müsste die ganze Fassadenfläche mit einer zusätzlichen, bewehrten Schicht überzogen werden. Diese zusätzliche Mörtelschicht wird allerdings nicht mit der Traufel verarbeitet, sondern mit der Latte verzogen. Bei den wenigen Fällen, die so bearbeitet wurden, stellte sich der Erfolg ein.

Im Streiflicht erkennbare Unebenheiten, die nicht auf einen technischen Mangel zurückzuführen sind, aber immer häufiger beanstandet werden

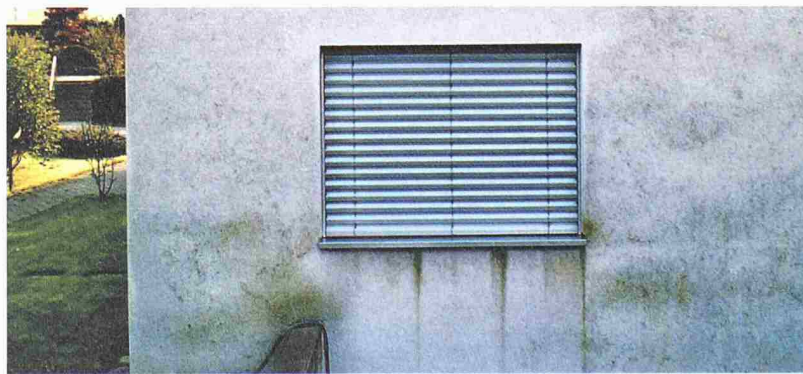
6

Im Falle von Bewuchsen (Bild 6) handelt es sich dann um einen eindeutigen Mangel, wenn die Fassade *nach* dem Erscheinen der SIA-Empfehlung V234/1 «Verputzte Aussenwärmedämmung», Ausgabe Juli 1998, ausgeführt wurde. Dies gilt allerdings nur, wenn der Bewuchs nicht im Sockel- und Spritzwasserbereich auftritt. Da ist er in der Regel zu akzeptieren.

Algen und Pilzbewuchs gilt seit einigen Jahren als Mangel, der beanstandet werden kann

In allen Fällen ist ein Anstrich mit einer Überrollfarbe (spezielle, matte Farbe) notwendig, damit die unerwünschte Tendenz des Deckputzes oder Anstrichs, die Feuchtigkeit über eine längere Zeit zurückzuhalten, verringert werden kann. In kritischen Fällen, mit ungenügenden Austrocknungsmöglichkeiten, empfiehlt es sich, die Überrollfarbe zusätzlich gezielt biozid auszurüsten, um den Algenbewuchs zu unterbinden. Die Giftigkeit biozid ausgerüsteter Überrollfarbe bewegt sich im Bereich von Pflanzenschutzmitteln der Giftklasse 5.

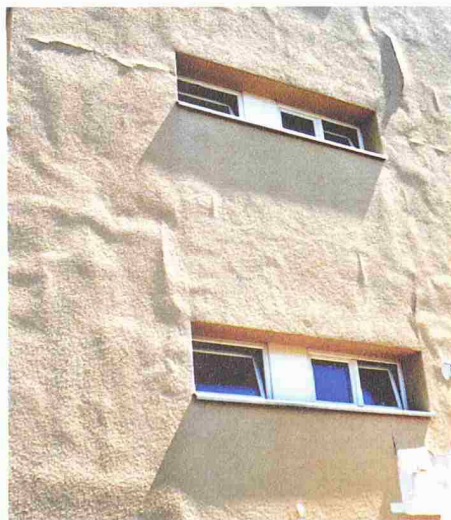
7

Schäden von diesem Ausmass erfordern die Entfernung aller Putzschichten bis auf die Dämmung

Schlecht haftende Putz- und Anstrichschichten (Bild 7) oder mürbe Grundputze müssen bei einer Sanierung gründlich entfernt werden. Bei einer grösseren Schädigung der Putzschichten sind diese am besten gleich ganz zu entfernen. Dabei ist zu beachten, dass durch das Ablösen des Verputzes Scherkräfte auf die Wärmedämmplatten einwirken. Bei lediglich geklebten Wärmedämmplatten kann dies zu einem nicht tolerierbaren Verlust an Plattenhaftung auf dem Untergrund führen. In solchen Fällen müssen die Wärmedämmplatten vor dem neuen Verputzaufbau zusätzlich gedübelt werden. Selbstverständlich muss auch darauf geachtet werden, dass alle Platten satt gestossen sind. Offene Fugen müssen mit demselben Wärmedämmmaterial verschlossen werden, sie dürfen auf keinen Fall ausgeschäumt werden.
