Versagen der Talsperre

Zu Bd. 83, Nr. 6 (S. 63-67),
1924, «Der Talsperrenbruch
im Val Gleno»

Der Talsperrenbruch im Val Gleno

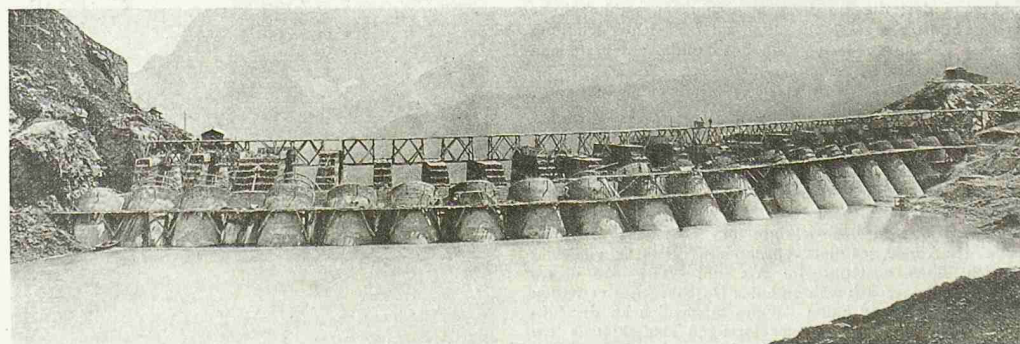
Abb. 3. Wasserseitige Ansicht (von Norden) der im Bau begriffenen Talsperre, unter wachsendem Stau. Ost West

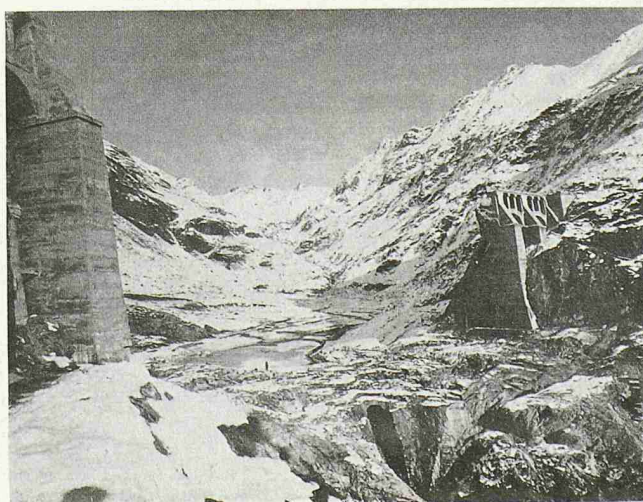
Abb. 7 (oben) Ansicht von Süden

Abb. 8 (unten) Ansicht aus Südwest
