Verbesserter Brandschutz

Zeitschrift: **Tec21**

Heft Dossier (Energie) **Erneueres SIA-Haus**

VERBESSERTER BRANDSCHUTZ

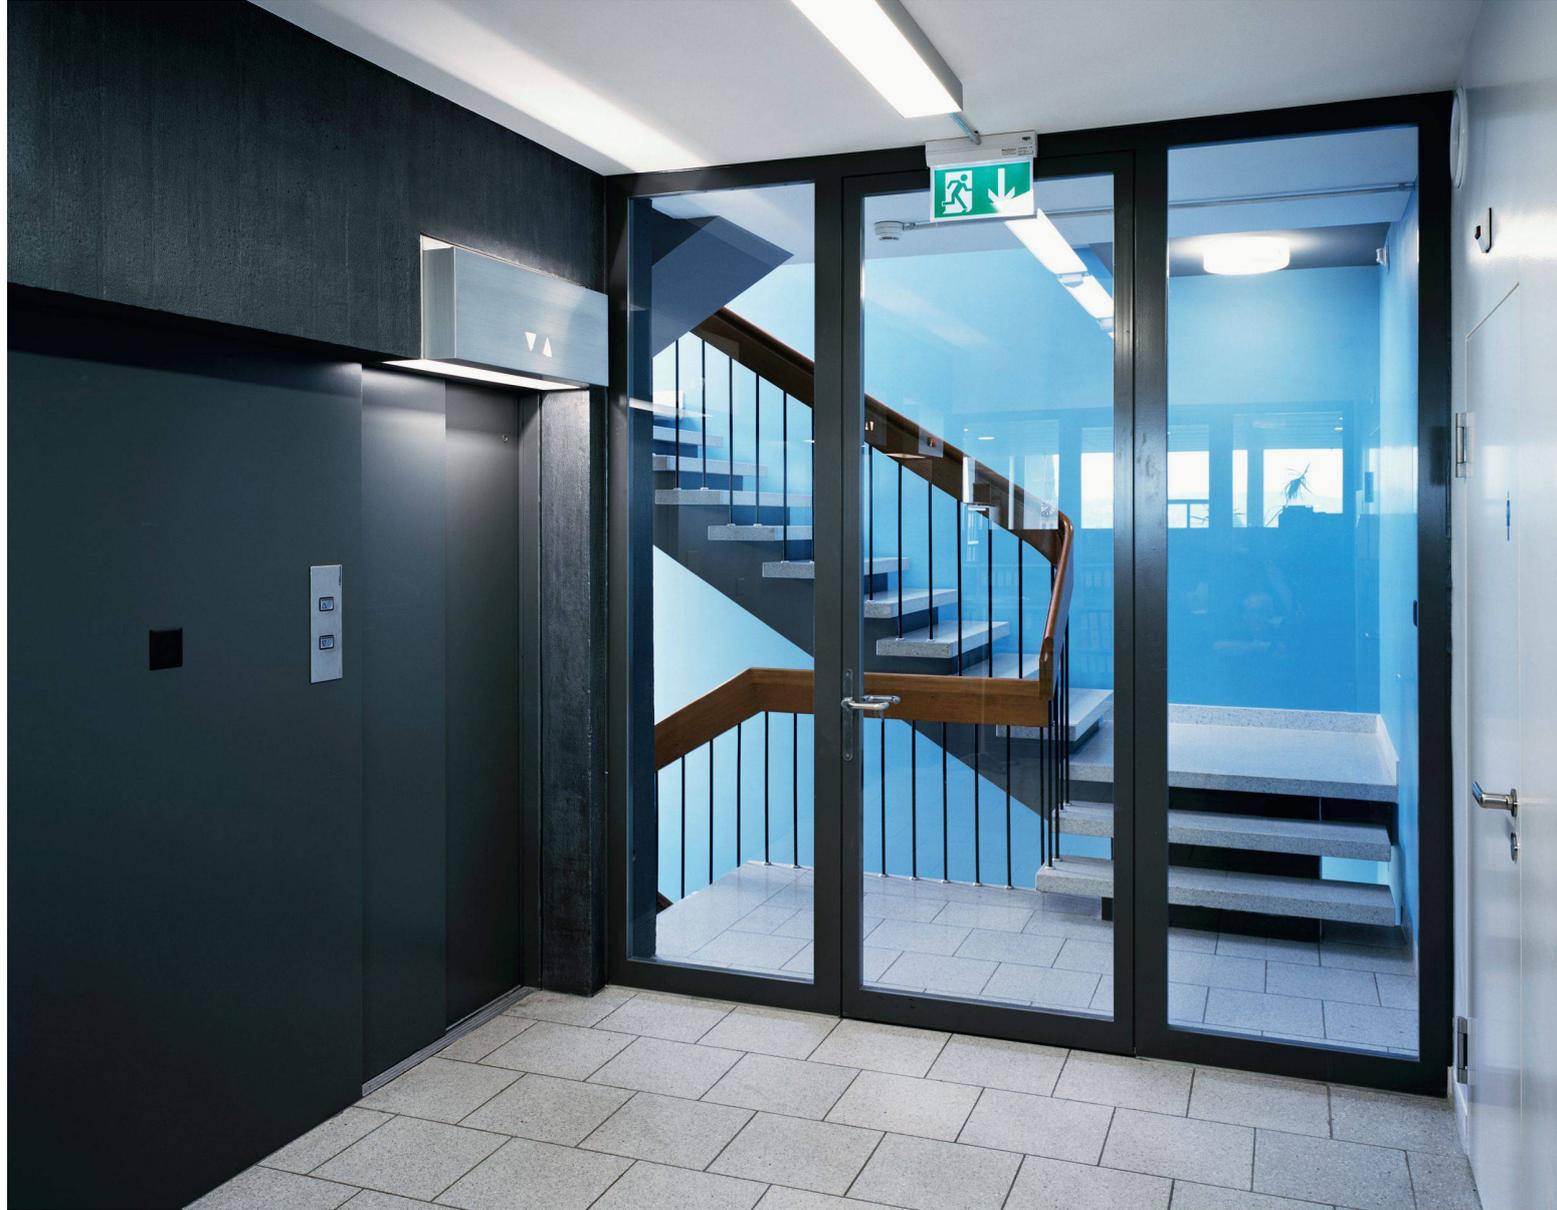
01 Das Fluchttreppenhaus im zentralen Erschliessungskern (Bild: Georg Aerni)
02 Schema der brandschutztechnischen Massnahmen. Das zentrale Sicherheitstreppehaus ist mit einer Rauchverdrängungsanlage ausgestattet, ergänzt durch Sprinkleranlagen auf allen Geschossen (Bild: Harry Gmür)
