Zeitschrift: **Tec21**

Band (Jahr): **135 (2009)**

KALTE KIRCHEN BLEIBEN SCHÖN

Eine Analyse von Schadenursachen und deren Beseitigung gehört zur Arbeit eines Restaurators. Die am häufigsten angetroffene Ursache für Schäden in Kirchen sind Feuchtigkeits- und Temperaturschwankungen, die mit dem Heizen entstehen. Ungeheizte Kirchen dagegen brauchen erstaunlich lange keinen Restaurator.

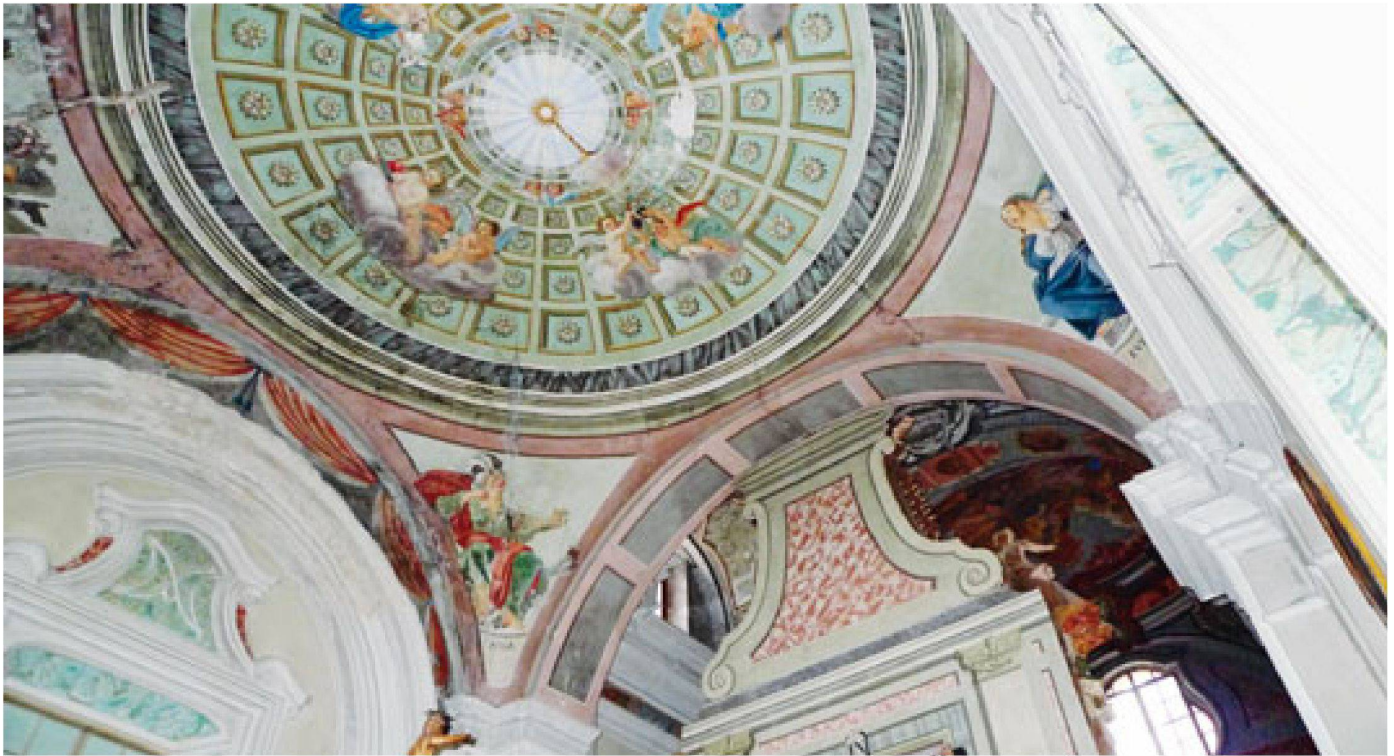
Dass es auch anders geht, zeigen Kirchen, wo die Heizung zugunsten der langfristigen Erhaltung der Bauten und Kunstwerke stark reduziert oder sogar ganz entfernt werden kann. In der 1732 gebauten Kirche S. Anna in Poschiavo restaurieren wir gegenwärtig Schäden, die von statischen Problemen stammen, Verschmutzungen aber gibt es hier praktisch keine, obwohl die letzte Renovation 1879 stattfand! Hier wurde nie eine Heizung eingebaut, und es wird auch jetzt keine installiert. Die Kirche dient als Andachtskapelle und präsentiert sich fast in ihrer ursprünglichen Farbigkeit.

08+09 Nach 130 Jahren fast noch sauber:
Die ungeheizte Kirche S. Anna in Poschiavo
wurde 1879 zum letzten Mal renoviert
