Heft 24: **Brücken mit Geschichte**

# FILIGRANES STAHLFACHWERK

Die 1937 eröffnete und vom Luzerner Bauingenieur Rudolf Dick gebaute Haggenbrücke über die Sitter bei St. Gallen ist einer der höchsten Fussgängerstege in Europa. Bereits bei der Einweihung aber erwies sie sich als sehr schwingungsanfällig, sodass sie auch nach Nachbesserungen nur teilweise für die vorgesehene Nutzung freigegeben werden konnte. Von 2009 bis 2010 setzten Basler & Hofmann das Bauwerk instand – unter strengen technischen Anforderungen und ebensolchen Auflagen seitens des Umwelt- und Denkmalschutzes sowie mit akrobatischen Arbeitsbedingungen.

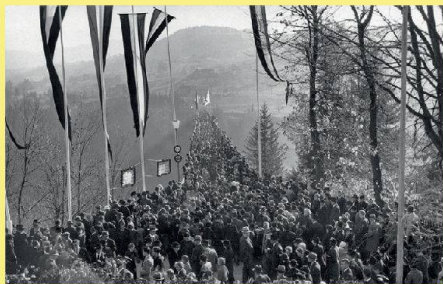
01

Richtig freuen konnten sich die Gäste bei der Einweihung der vom Luzerner Bauingenieur Rudolf Dick erbauten Haggenbrücke am 24. Oktober im Jahr 1937 kaum: Die Menschenmassen, die das spektakuläre Bauwerk mit seinen bis zu 80m hohen Stützen besichtigen wollten, versetzten die Brücke in starke Schwingungen (Abb. 1). Schnell kamen Zweifel an ihrer Tragsicherheit auf. Dick bemass die Profile des ursprünglichen Fachwerks sehr knapp und stuft sie äusserst fein ab, um das dazumal wertvolle Material effizient einzusetzen. Projektänderungen während der Ausführung, wie die Vergrösserung der Spannweite eines Feldes, erhöhten die Ausnutzung der Querschnitte zusätzlich. Fritz Stüssi, damals Professor an der ETH Zürich, stellte mit einer statischen Überprüfung fest, dass die Bemessung nicht nur knapp war, sondern die zulässige Spannung in einzelnen Fachwerkstäben überschritten wurde. Bereits zwei Jahre nach dem Eröffnungsfest wurden deshalb einzelne Diagonalen und Gurtstäbe im Endfeld des Oberbaus sowie Stützenköpfe und Stützen verstärkt. Weil das Schwingungsverhalten damit aber nicht verbessert werden konnte, durfte die Brücke, die ursprünglich für Fuhrwerke bis zu 8t ausgelegt war, in der Folge nur noch mit Ausnahmege-nehmigung befahren werden und diente vor allem als Fuss- und Veloverbindung zwischen den beiden Gemeinden St. Gallen und Stein im Kanton Appenzell Ausserrhoden. Der Volksmund nannte die Brücke passend «Ganggelibrogg».

**01** Die Haggenbrücke bei der Einweihung 1937. Bereits beim Eröffnungsanlass traten starke Schwingungen auf

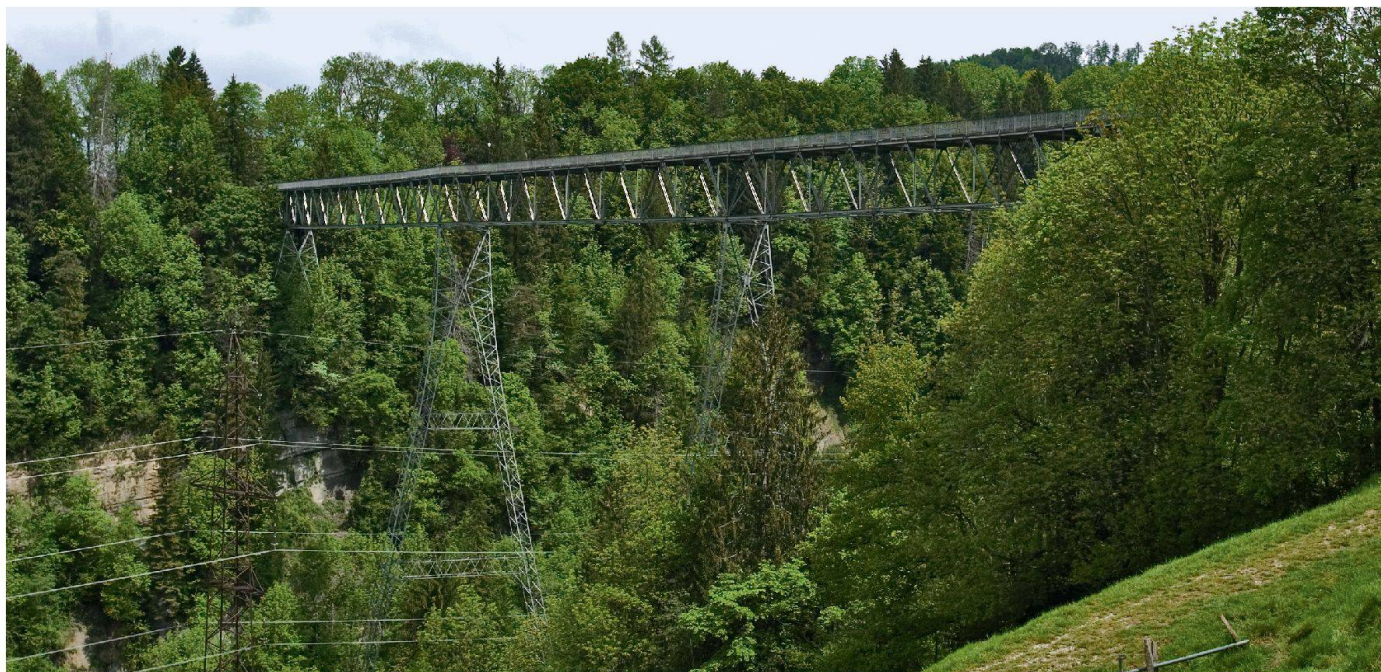
02

70 Jahre später – im Jahr 2007 – wiesen Fahrbahnplatte und Fundamente Schäden auf. Zwar war der Korrosionsschutz der Stahlkonstruktion in den 1980er-Jahren erneuert worden, sie zeigte aber bereits wieder starke Verschleisserscheinungen. Aus diesem Grund wurde eine vollständige Instandsetzung unumgänglich. Die Stadt St. Gallen und die Gemeinde Stein erteilten dem Ingenieurbüro Basler & Hofmann Ende 2007 den Auftrag, eine Zustands-erfassung, eine statische Überprüfung und ein Instandsetzungsprojekt auszuarbeiten. Ziel war es, das Bauwerk längerfristig als Geh- und Radwegbrücke zu erhalten und es so instand zu setzen, dass es den heutigen Sicherheitsanforderungen entspricht. Das Schwingungsverhalten der Brücke sollten die Ingenieure deutlich verbessern.

**02** Filigranes Stahlfachwerk – hier noch vor der Instandsetzung: Die Brückenkonstruktion ist ein Durchlaufträger, der 350 m lang und 4 m breit ist, wobei er zwei Ausweichstellen von 6 m Breite aufweist. Die maximale Spannweite beträgt 69,5 m in zwei Feldern (Foto: Basler & Hofmann)

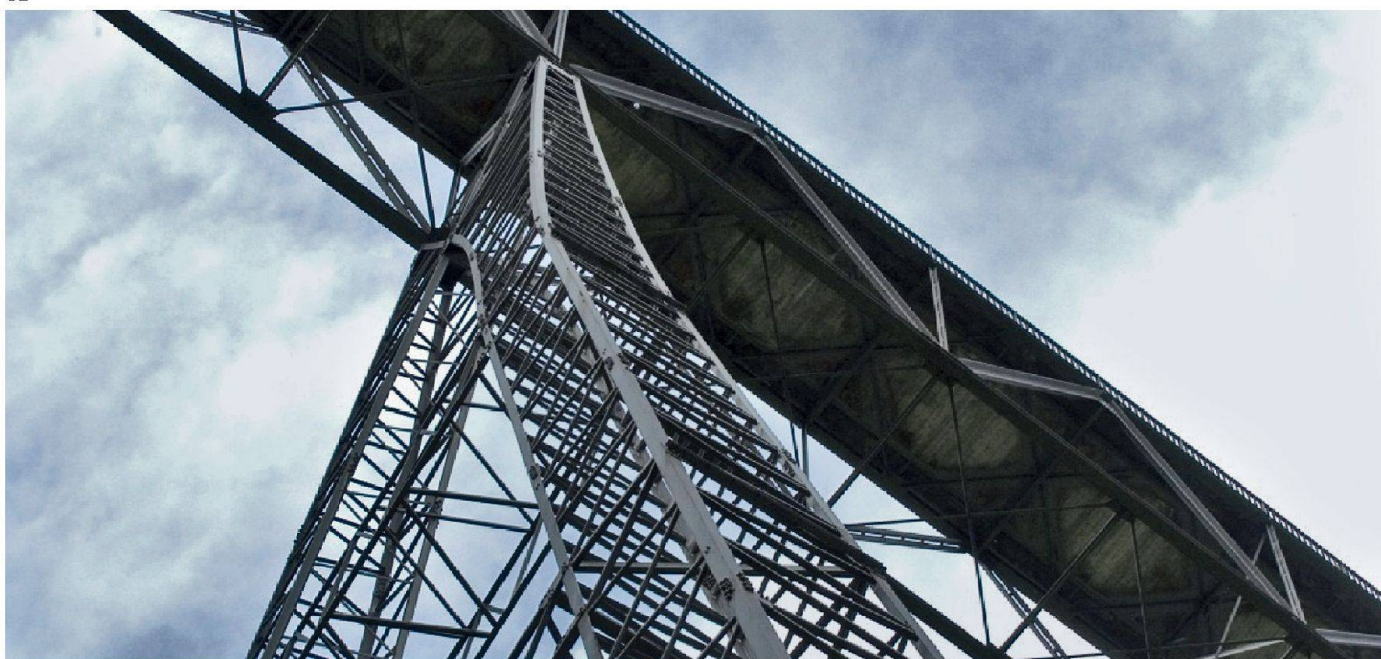
03

**03** Die Stützen der Haggenbrücke sind bis zu 80 m hoch (Foto: Basler & Hofmann)

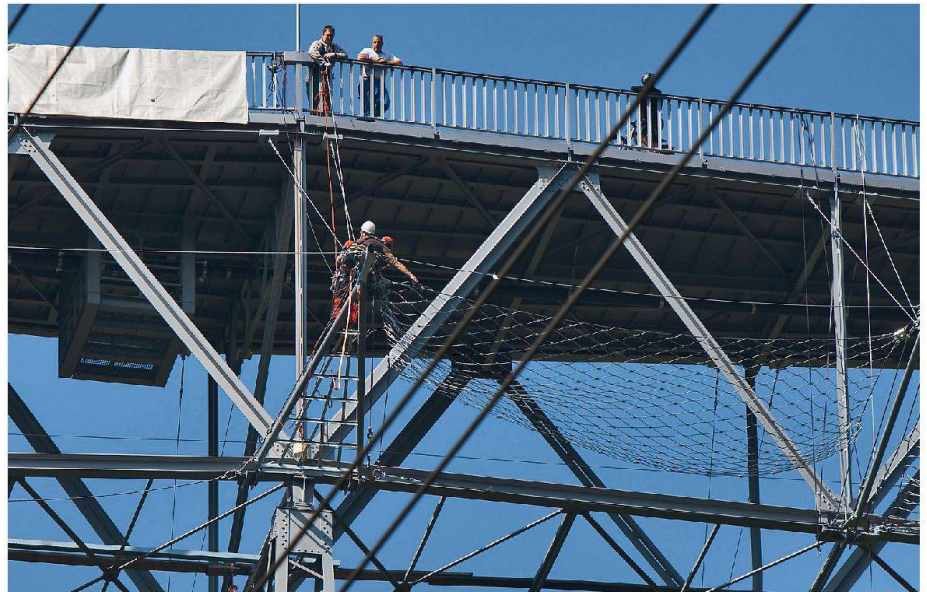
05

**05** Die Haggenbrücke nach der Instandsetzung mit neuer, orthotroper Stahlplatte. Der «Stahlkäfig» unter der Fahrbahnplatte nimmt die Schwingungsdämpfer auf. Fachkräfte bringen die Suizidpräventionsnetze an. Die Hochspannungsleitungen, die unter der Brücke verlaufen, erschwerten die Arbeiten zusätzlich (Foto: Jakob AG)

sondern es mussten massgeschneiderte Dämpfer entwickelt werden. Insgesamt reduzieren nun vier vertikale und zwei horizontale Dämpfer die Schwingungen um etwa den Faktor 3. Die Dämpfungen wurden von 0.5 auf etwa 2.5% angehoben.
