SICHTBETON, INSTANDGESETZT

# Die Narben der Baugeschichte

Das Goetheanum in Dornach gilt als Pionierleistung des Betonbaus. Ebenso wegweisend sind die über Jahrzehnte hinweg vollzogenen Instandsetzungen der Sichtbetonfassade. Die neueste Zeitschicht stellt einen Paradigmenwechsel der Technik und der Denkmalpflege dar.

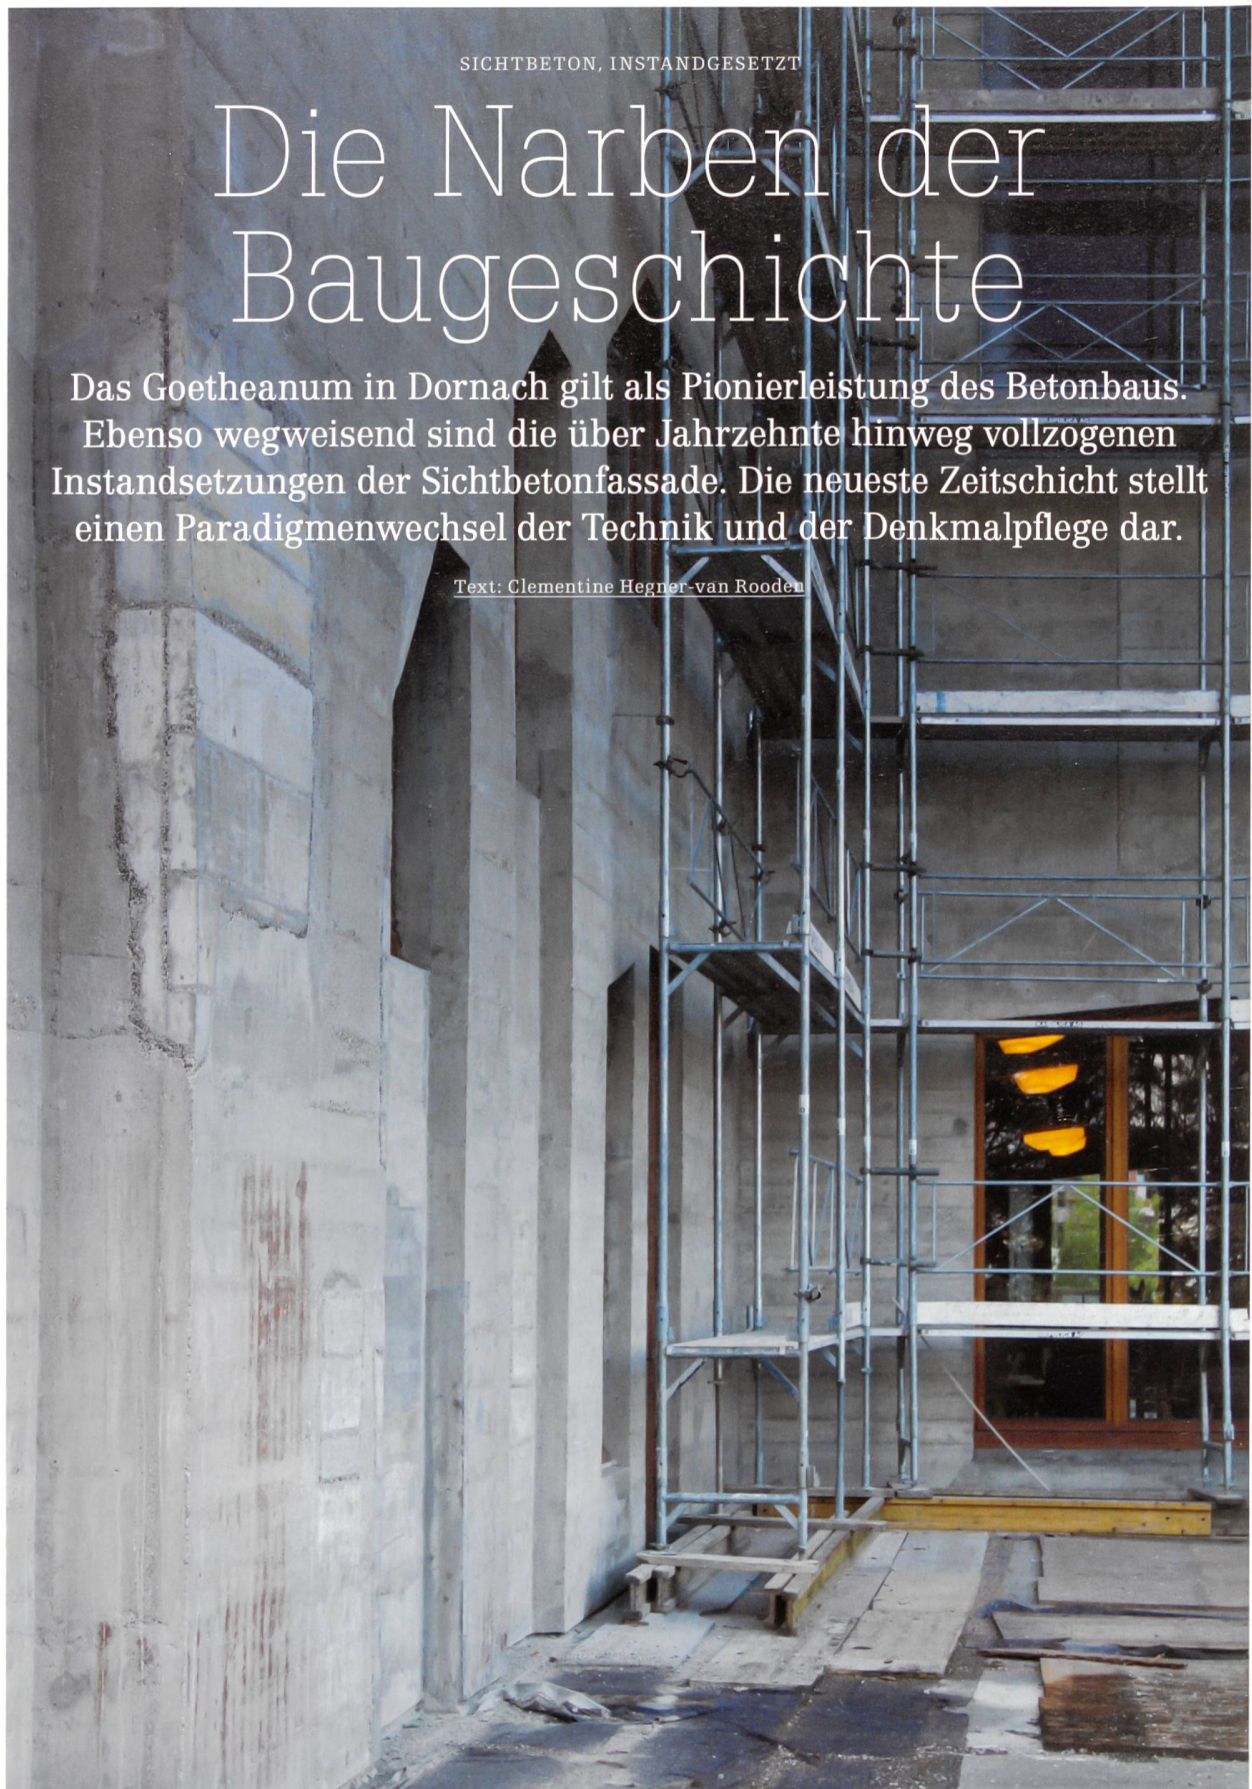
**Vorversuche an der originalen Fassadenoberfläche des Goetheanums** präzisierten das aktuellste Instandsetzungsverfahren: Die Reprofilierungen sollten sich nicht von Bestand abheben, aber auch nicht völlig kaschiert werden – sie dürfen als Narben in der Sichtbetonfassade erkennbar sein.

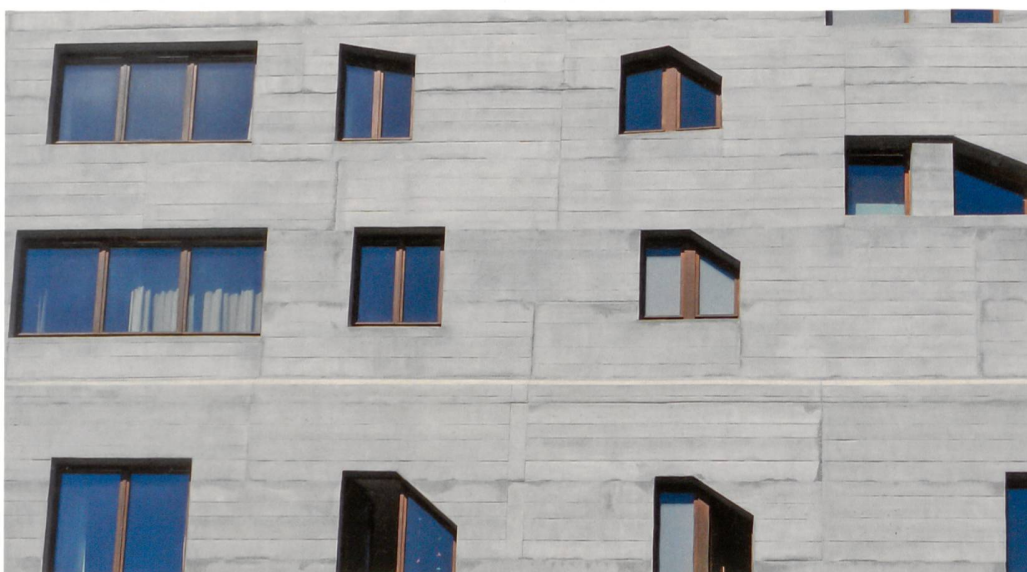
**Radikale Instandsetzungsarbeit aus den 1990er-Jahren:** Die gesamte Fassade des rückwärtigen Bühnentrakts (1800 m<sup>2</sup>) wurde bis zu 4 cm tief abgetragen und durch neuen Beton von 7 cm Stärke ersetzt. Silikonmatrizen kopierten die originale Betontextur.

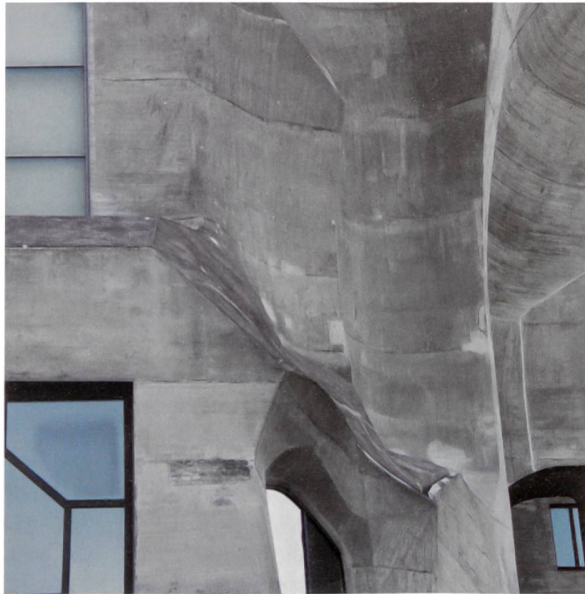
Die originale Sichtbetonfassade wurde 2014–2015 verhältnismässig und unter Einhaltung der denkmalpflegerischen Anforderungen bearbeitet (4150 m<sup>2</sup>). Mit einem Preis von 85 Fr./m<sup>2</sup> Sichtbetonfläche waren die Arbeiten auch kostengünstig (exklusive Gerüstkosten von 65 Fr./m<sup>2</sup>, die der Instandsetzung des Dachs zugeordnet wurden).
